# **AZIONE B.2**

## **ELABORAZIONE DI UN PROGRAMMA INTEGRATO DI RIQUALIFICAZIONE IDRAULICO–AMBIENTALE A SCALA DELL’INTERA AREA DI STUDIO**

## **RELAZIONE FINALE**

**CONSEGNA: 31 ottobre 2015**

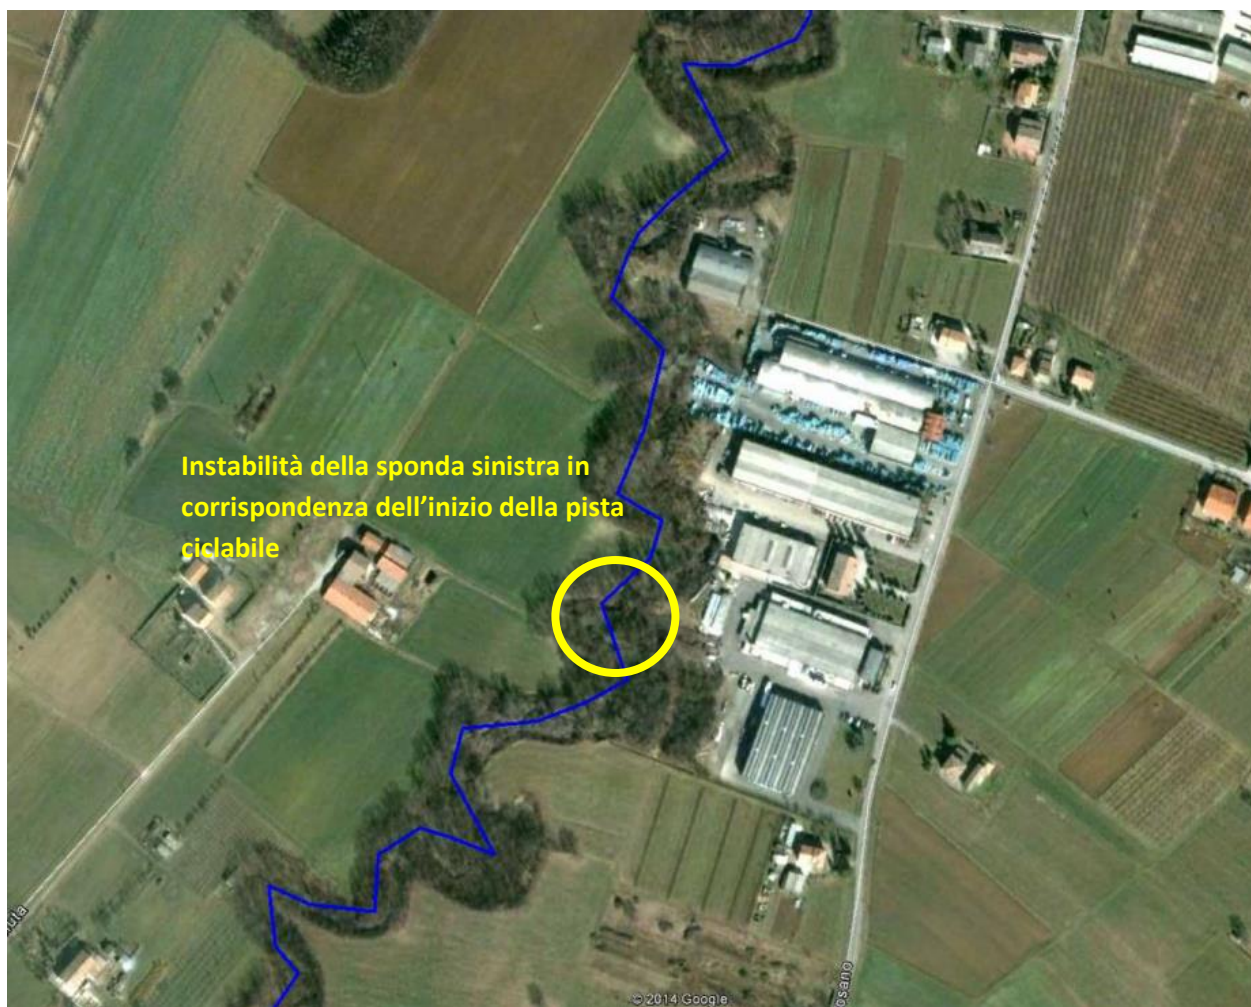
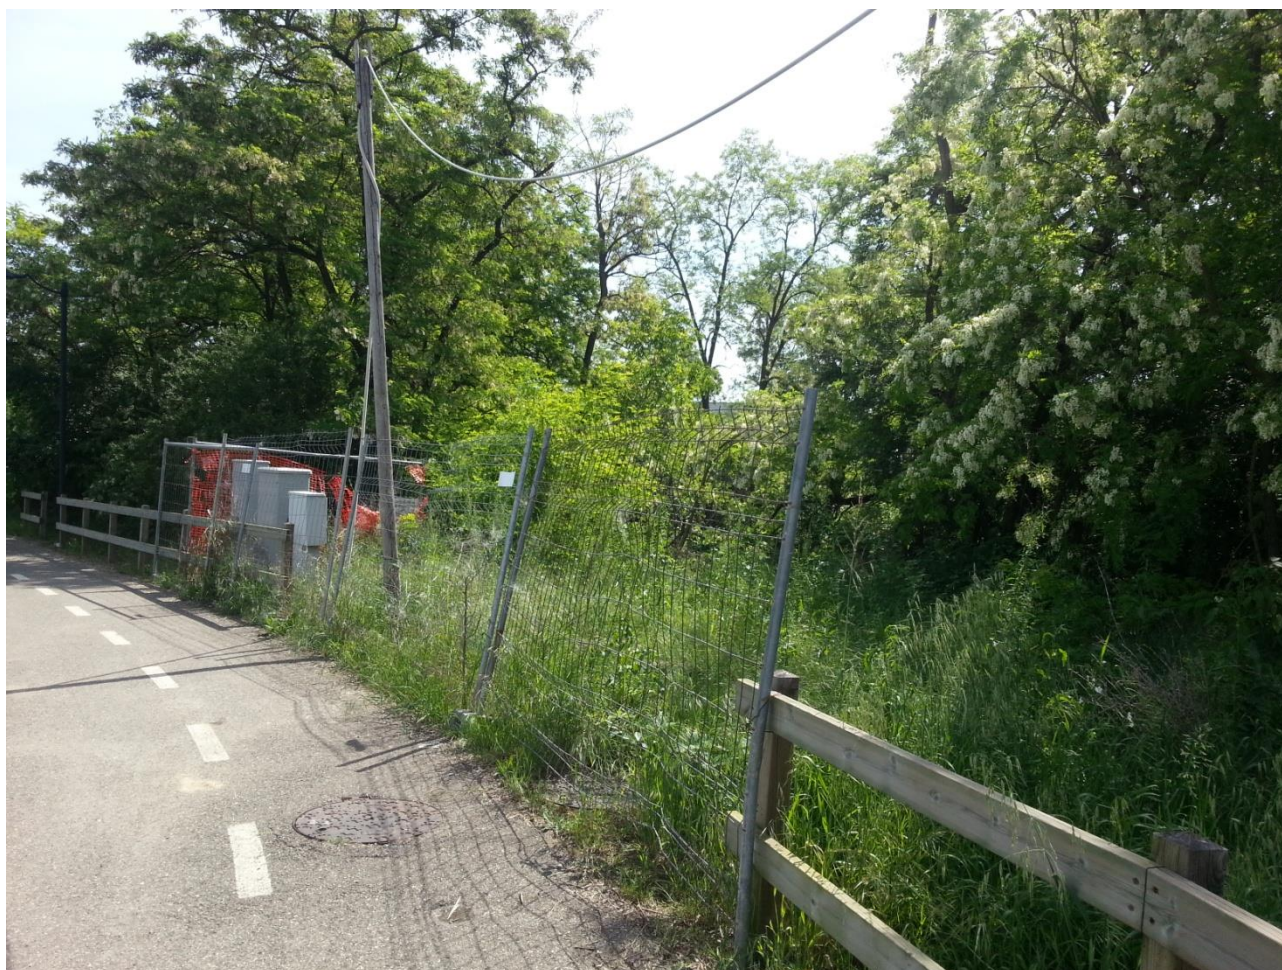
- **Punto critico 1**

A ridosso della sponda sinistra del Torrente Lavezza è presente un versante che attualmente si trova in condizioni di instabilità, la quale può mettere a rischio la pista ciclabile che inizia il suo percorso proprio in questo punto (Figura 3); è inoltre presente uno scolmatore fognario per il quale occorre verificare la possibile interazione con l'instabilità della sponda.

Figura 3 – Punto critico 1 del Torrente Lavezza – Versante in sinistra idraulica instabile.

Figura 4 – Punto critico 1 del Torrente Lavezza – Versante in sinistra idraulica instabile.

La situazione di instabilità della sponda può essere in questo caso affrontata mediante il consolidamento del versante tramite l'utilizzo delle tecniche dell'ingegneria naturalistica, in particolare tramite la posa di gradoni realizzati mediante una palificata rinverdata (Figura 5). In questo caso l'intervento ha finalità prettamente strutturali e non porta benefici ecologici sostanziali, prevedendo l'arresto delle naturali dinamiche di arretramento delle sponde al fine di proteggere un bene esposto non delocalizzabile a costi paragonabili a quello dell'intervento (pista ciclabile).

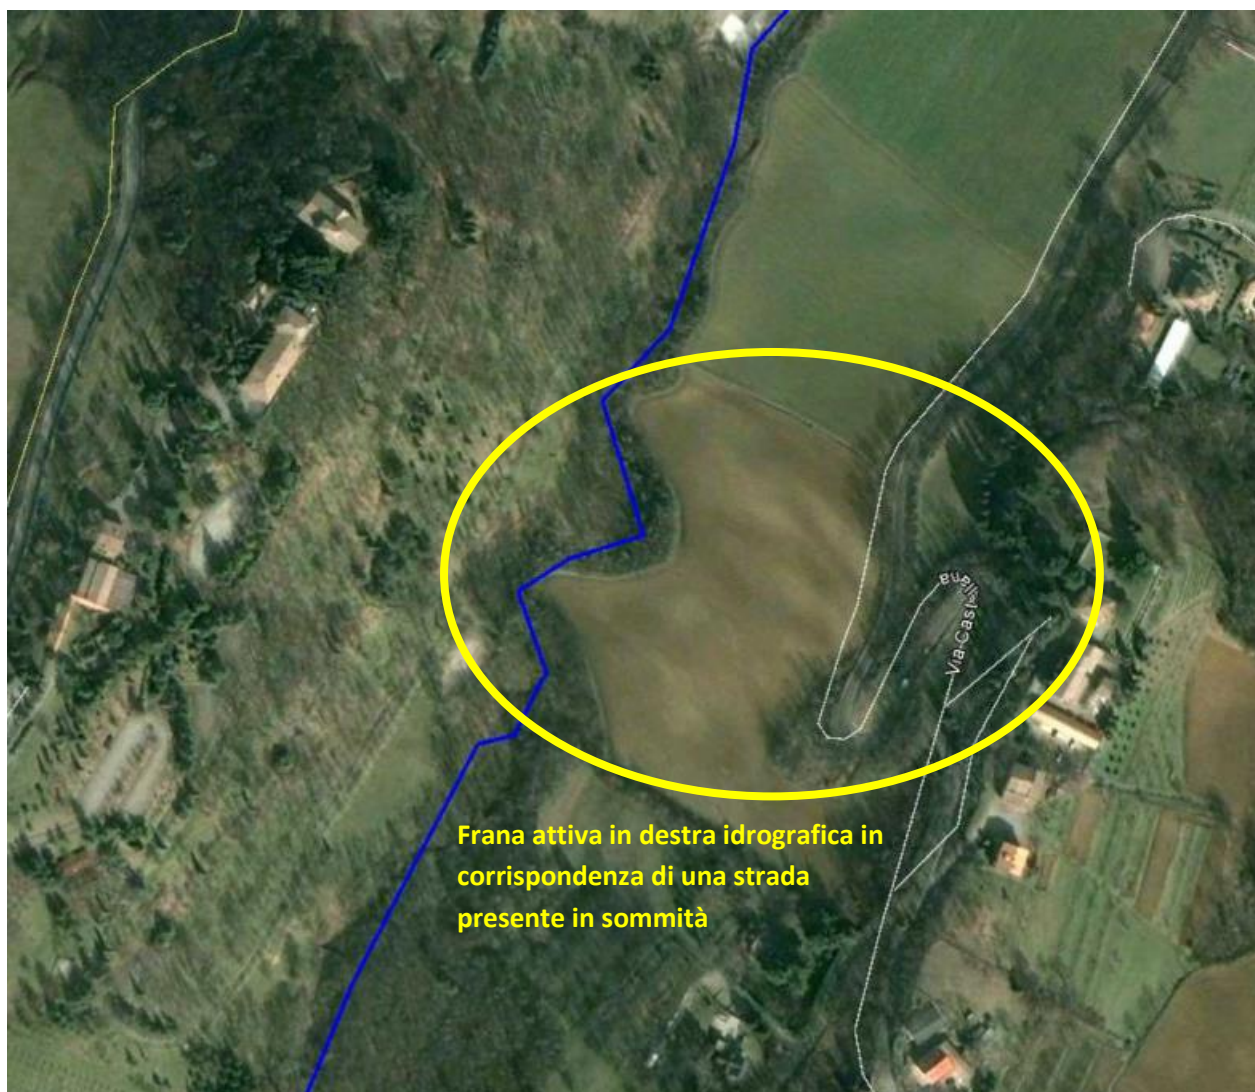
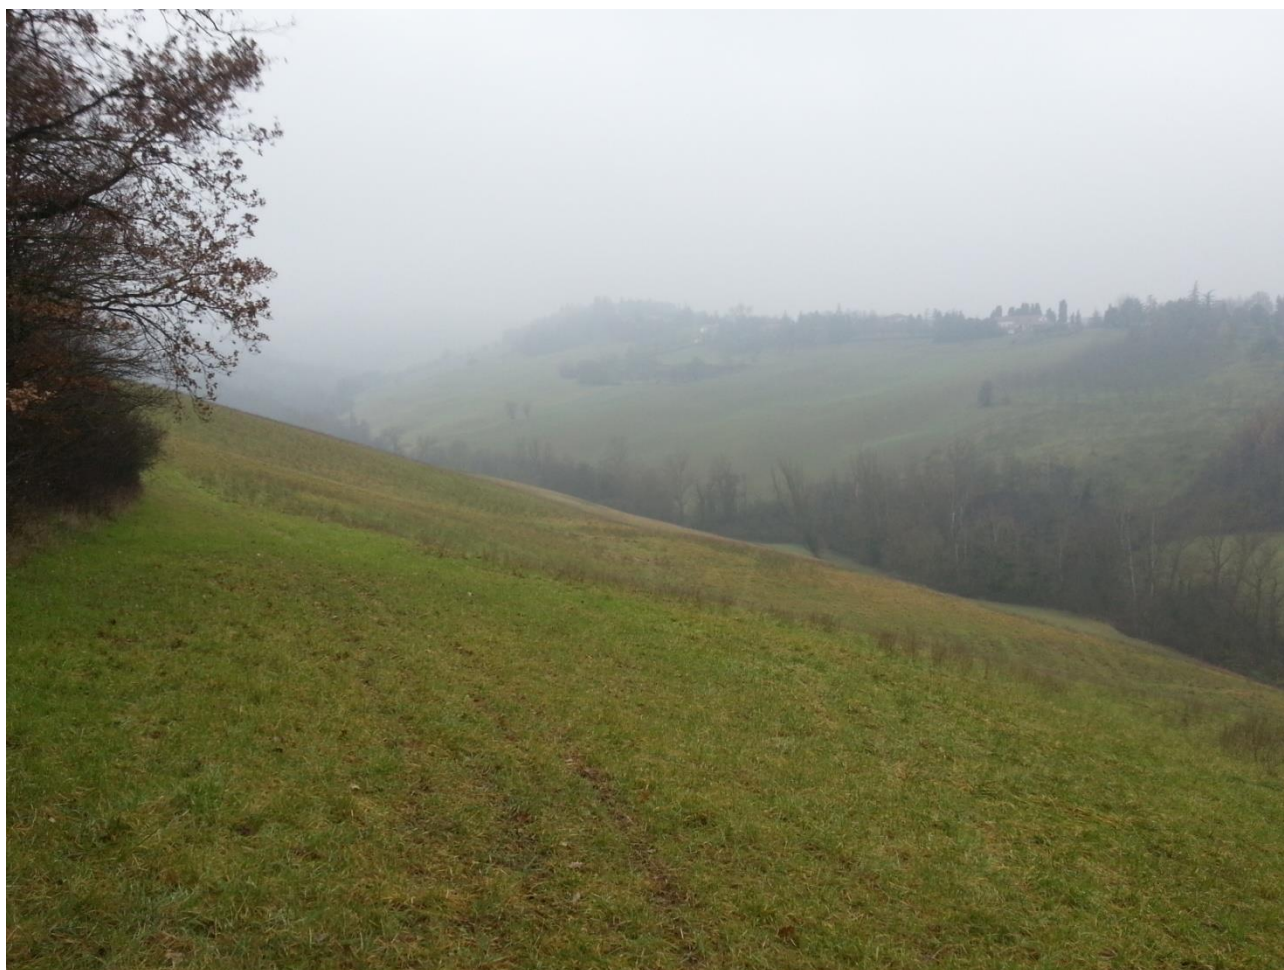
- **Punto critico 2**

In sponda destra del Torrente Lavezza è presente una frana attiva che può mettere a rischio la strada e le abitazioni che si trovano in sommità dello stesso.

Figura 7 – Punto critico 2 del Torrente Lavezza – Frana attiva in destra idrografica in corrispondenza di una strada presente in sommità.

Figura 8 – Punto critico 2 del Torrente Lavezza - Frana attiva in destra idrografica in corrispondenza di una strada presente in sommità. La frana attiva che interessa il versante in destra idrografica del Torrente Lavezza mette a rischio una strada e delle abitazioni e può essere controllata intervenendo sia sul versante stesso (azione non oggetto del presente lavoro) sia sul corso d'acqua.

Si ritiene che la stabilizzazione del fondo (ad es. mediante la posa di massi) in corrispondenza della frana possa contribuire a diminuire la sua attività (Figura 9).

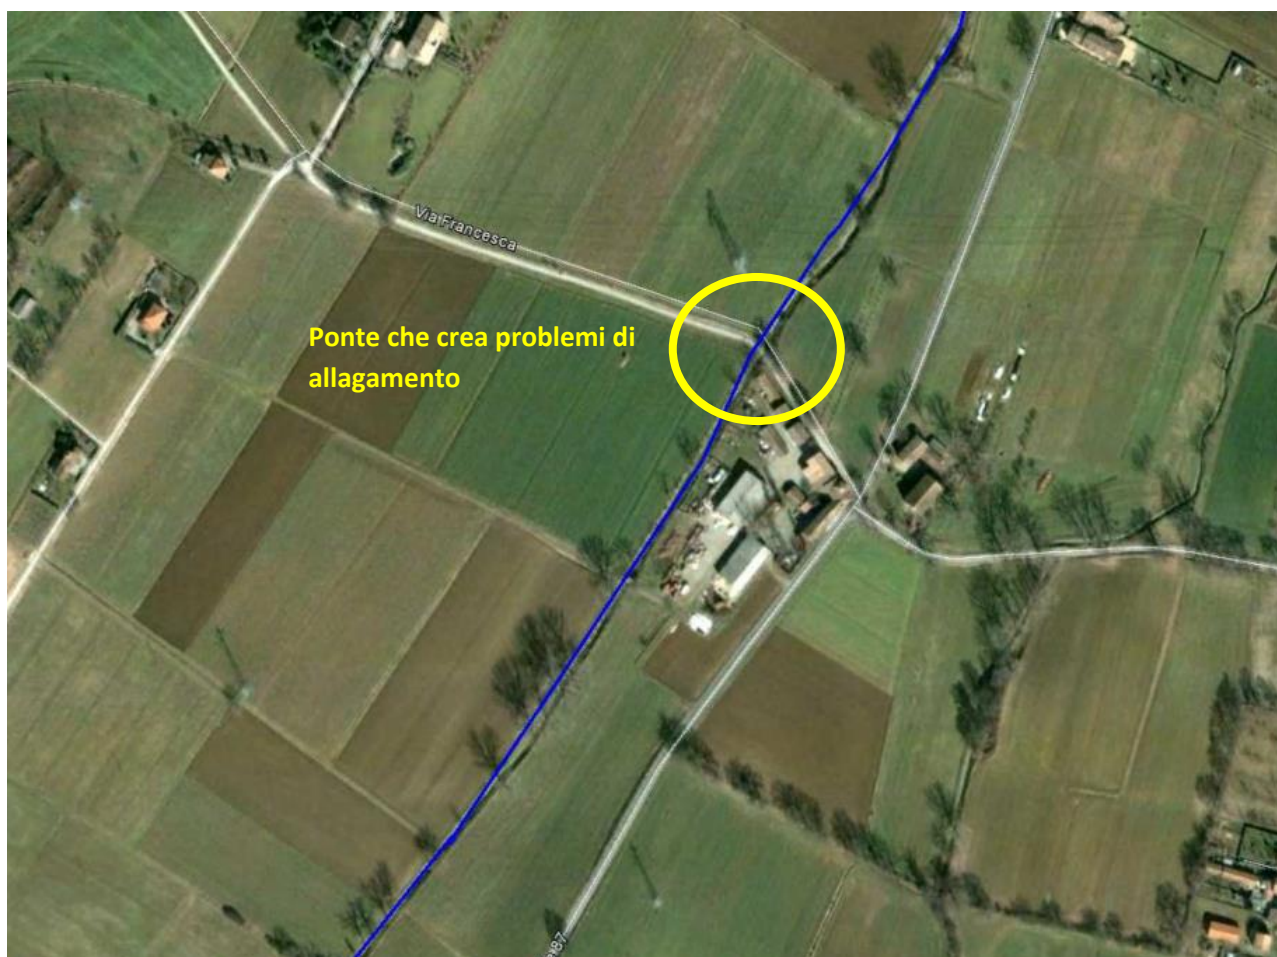
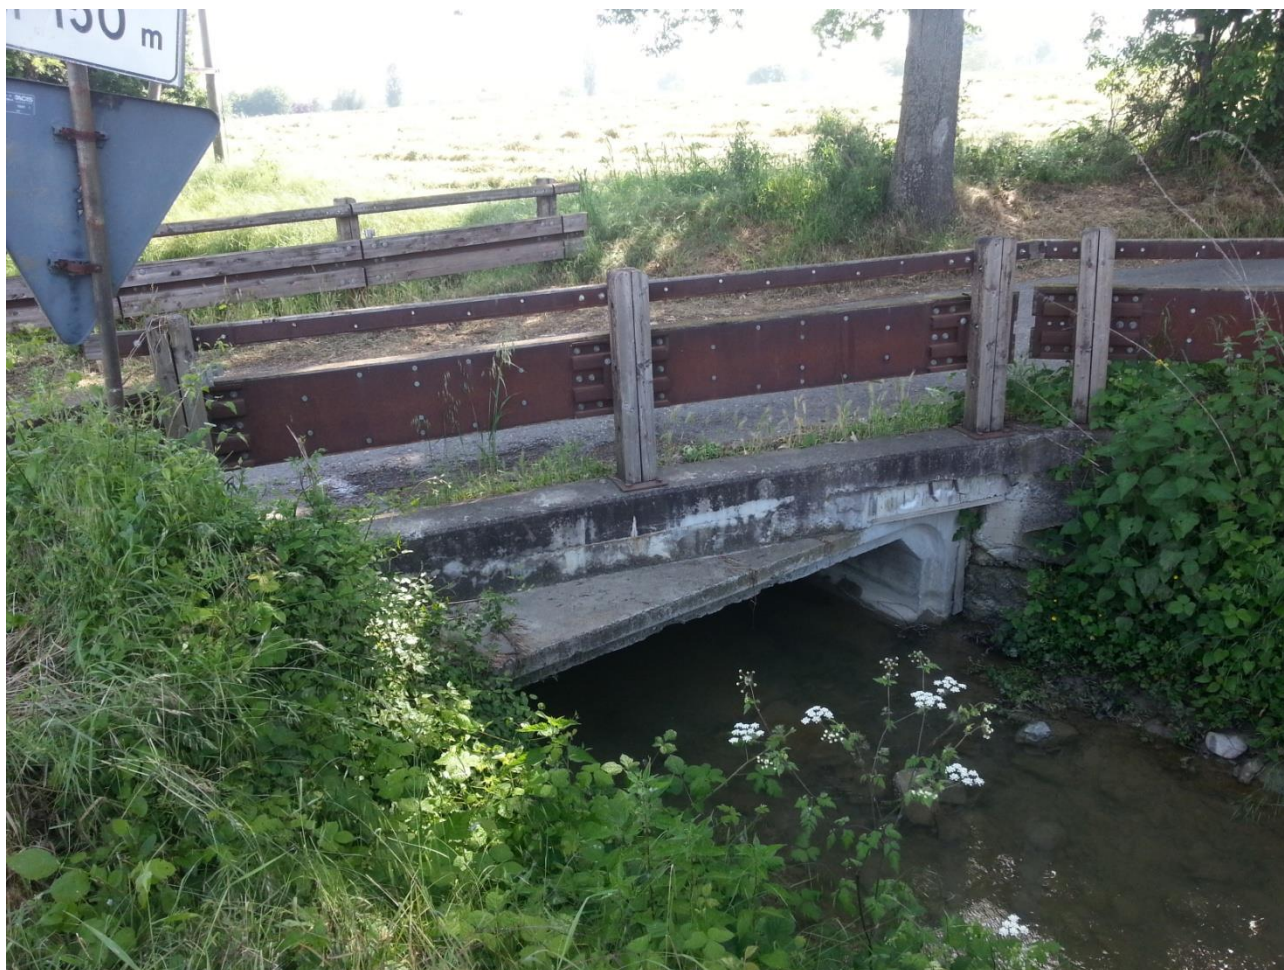
Lungo il Rio Lavacchiello, ai confini con il Comune di Reggio Emilia, è presente un ponte che presenta situazioni di criticità idraulica e conseguenti esondazioni dei terreni circostanti.

Figura 12 – Punto critico 1 del Rio Lavacchiello - Ponte che crea problemi idraulici.

Figura 13 – Punto critico 1 del Rio Lavacchiello – Ponte che crea problemi idraulici.

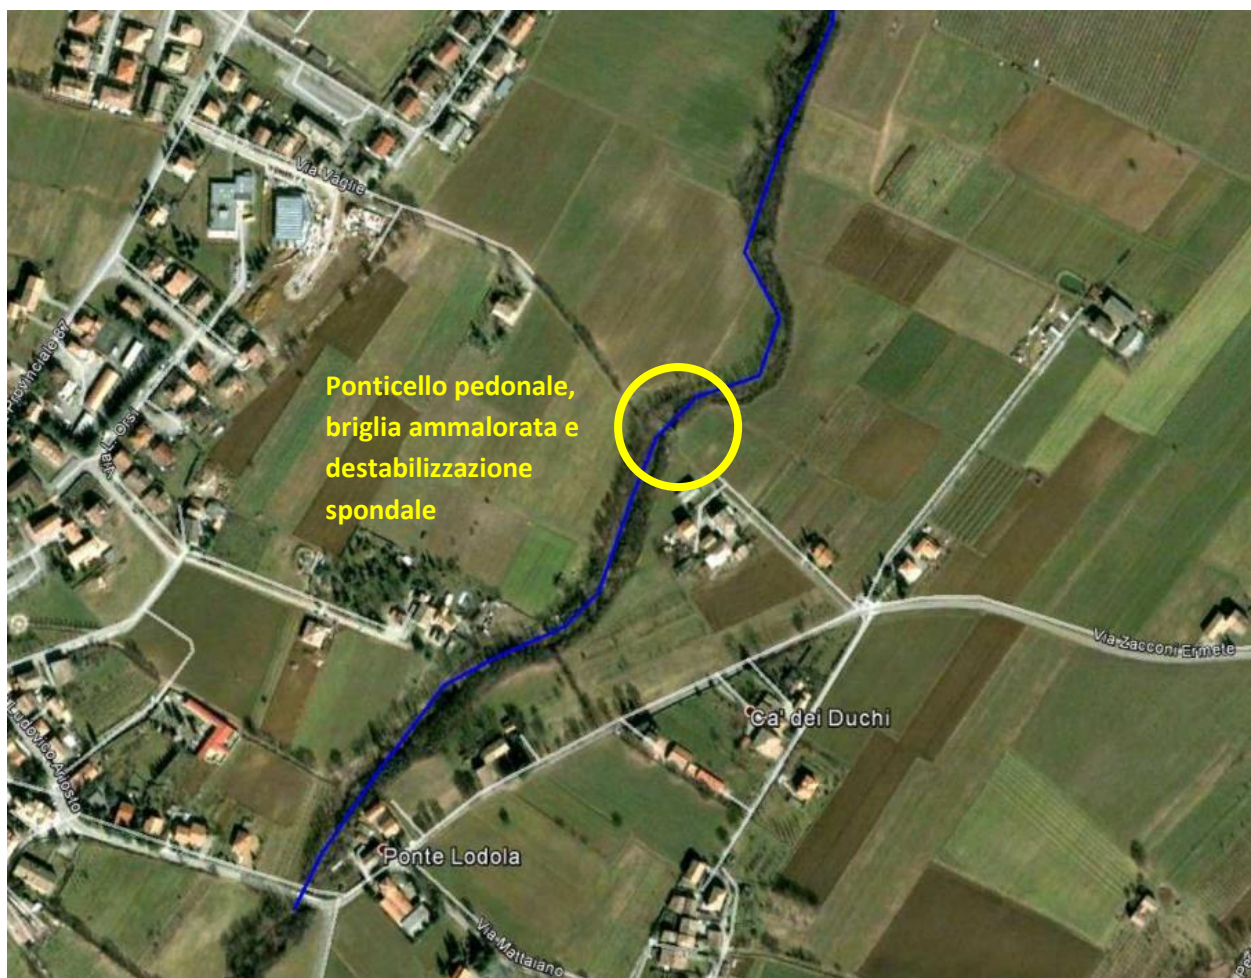
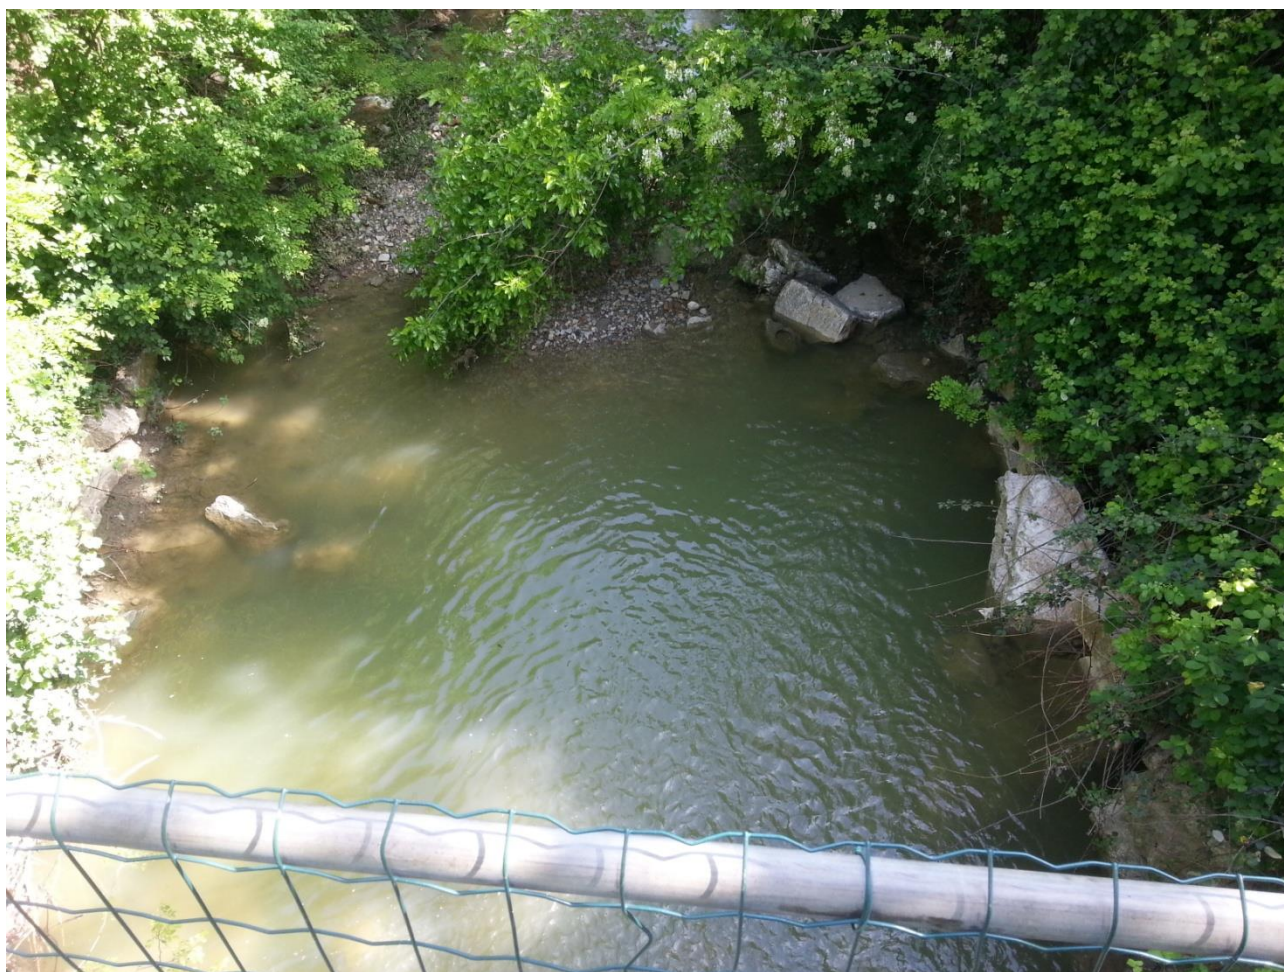
Nel tratto indicato in figura il Torrente Lodola è attraversato da un ponticello pedonale soggetto a problemi di instabilità del fondo e delle sponde, la cui concausa potrebbe essere l'ammaloramento della briglia posta a protezione dello stesso ponte.

Figura 17 – Punto critico 1 del Torrente Lodola – Ponticello pedonale, briglia ammalorata e destabilizzazione spondale.

Figura 18 – Punto critico 1 del Torrente Lodola - Ponticello pedonale, briglia ammalorata e destabilizzazione spondale.

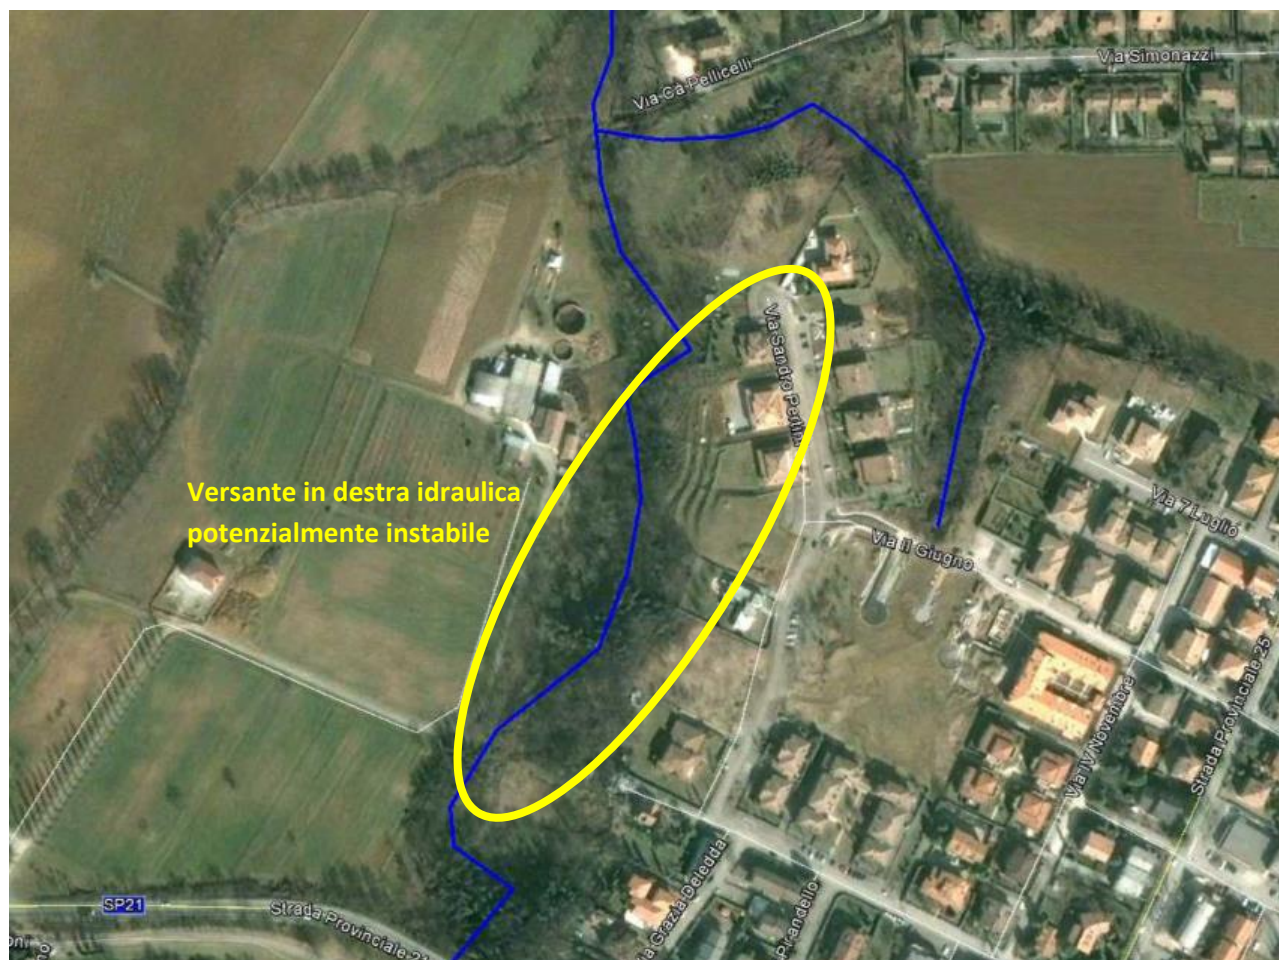
A ridosso della sponda destra del Torrente Arianna è presente un versante che attualmente si trova in condizioni di instabilità, la quale può mettere a rischio le abitazioni poste sulla sommità del versante stesso (Figura 23).

Figura 22 – Punto critico 1 del Torrente Arianna. Versante potenzialmente instabile in destra idraulica.

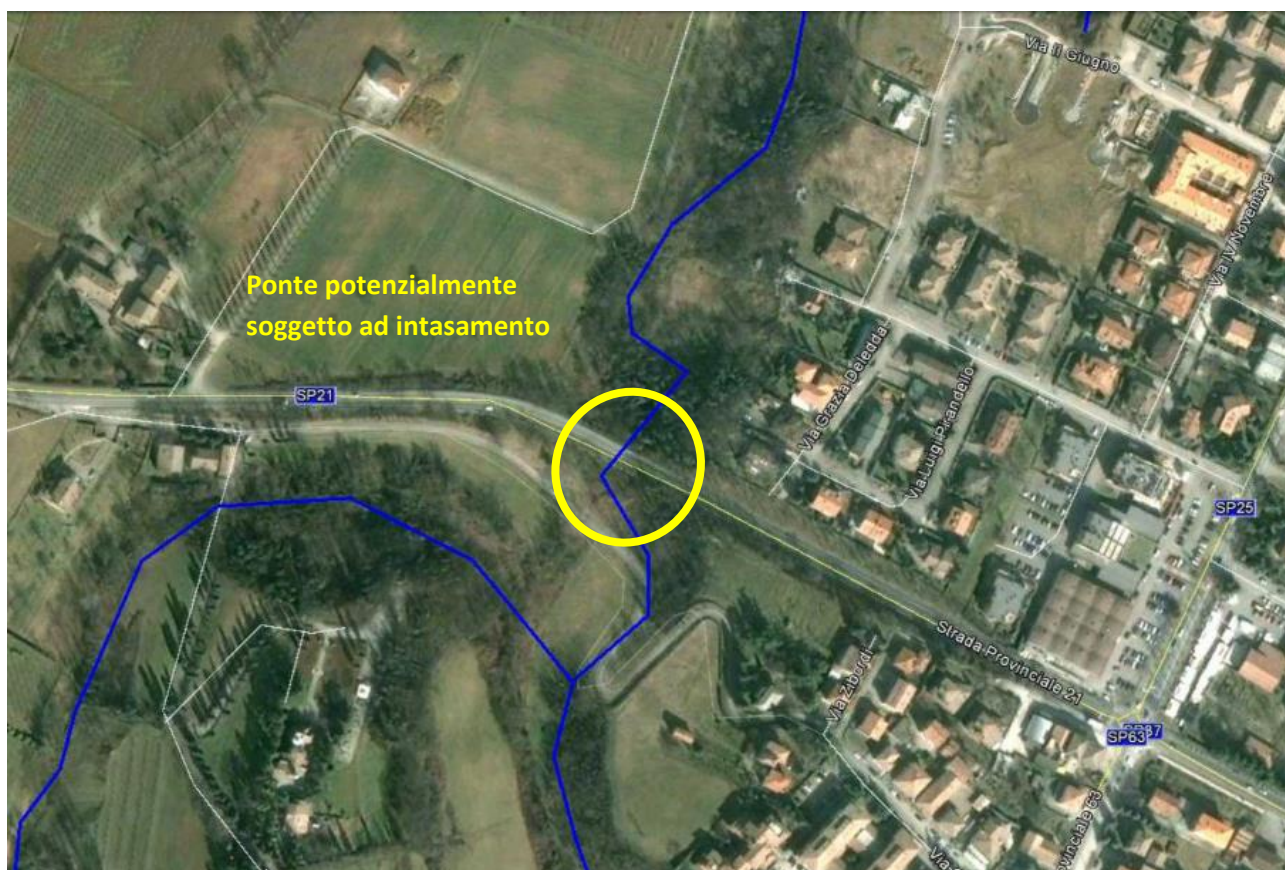
In questo tratto è presente lungo il Torrente Arianna il ponte sulla SP 21 il quale è potenzialmente soggetto ad intasamento a causa dell'accumulo di ramaglie provenienti da monte.

Figura 24 – Punto critico 2 del Torrente Arianna. Ponte potenzialmente soggetto ad intasamento.

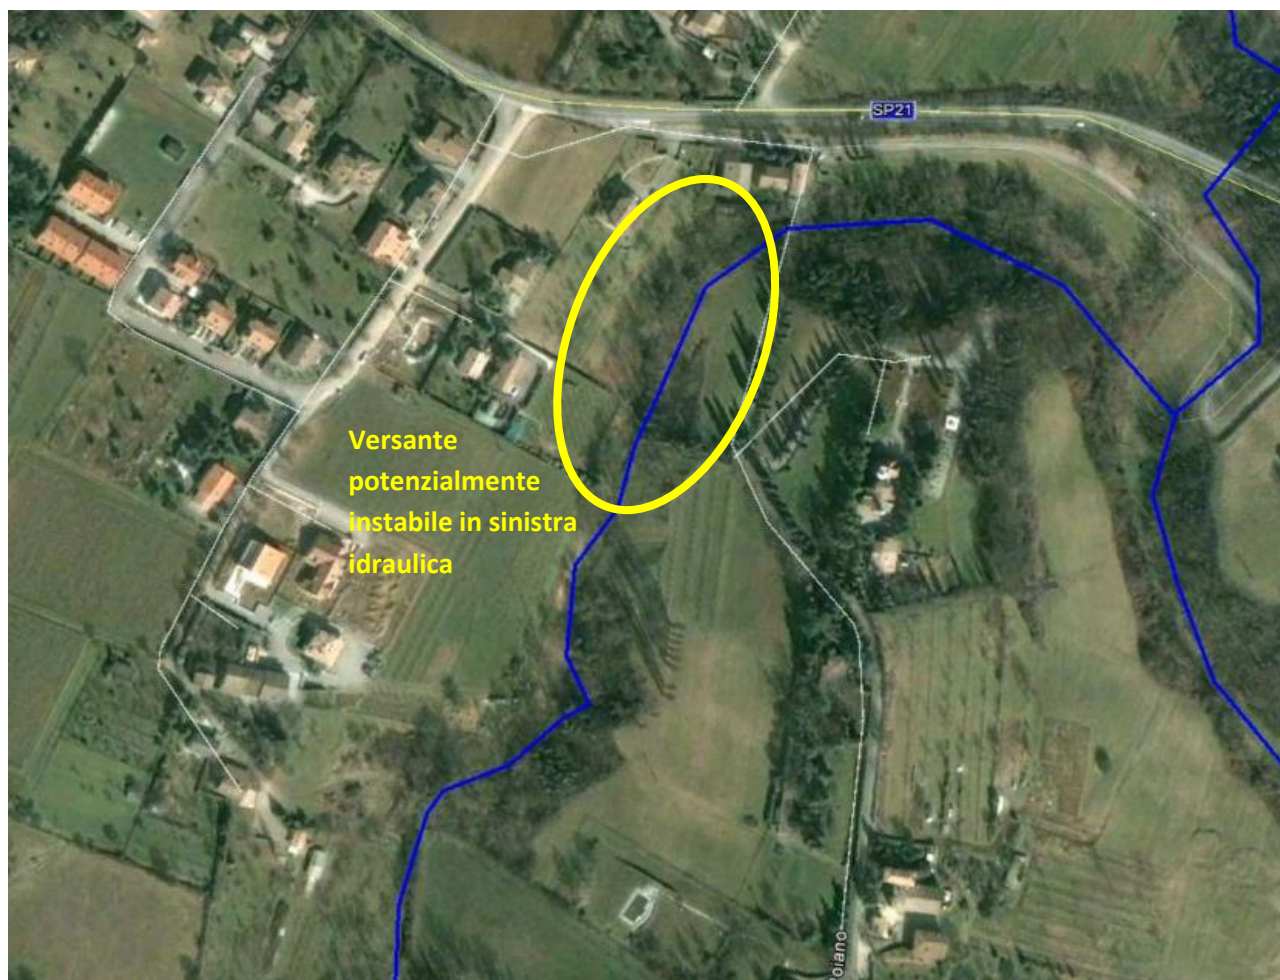
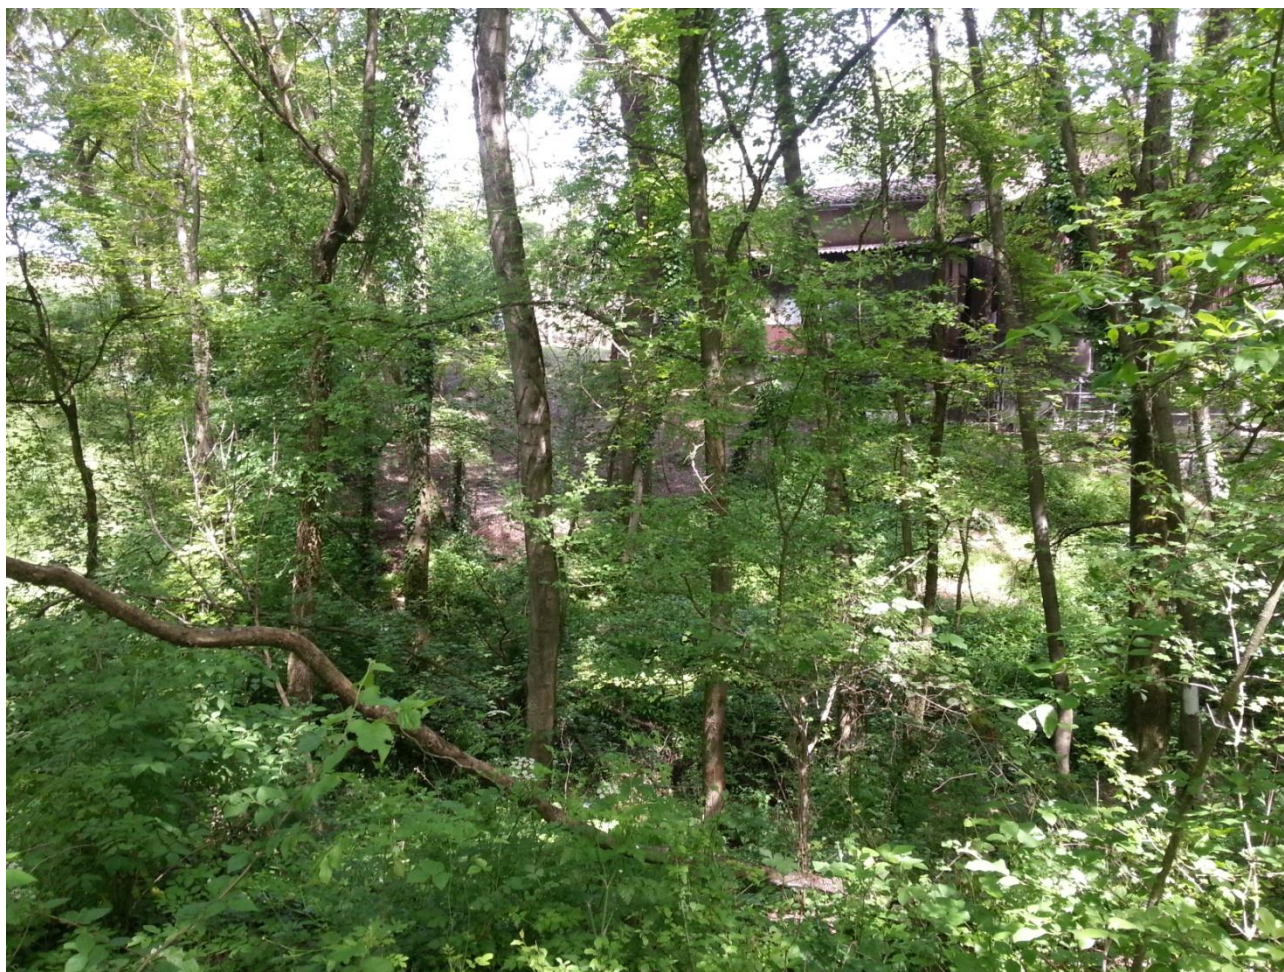
A ridosso della sponda sinistra del Rio della Chiesa, da cui trae origine il Torrente Arianna, è presente un versante che attualmente si trova in condizioni di instabilità potenziale, la quale può mettere a rischio le abitazioni poste sulla sommità del versante stesso.

Figura 27 - Punto critico 3 del Rio della Chiesa. Versante potenzialmente instabile in sinistra idraulica.

Figura 28 - Punto critico 3 del Rio della Chiesa. Versante potenzialmente instabile in sinistra idraulica.

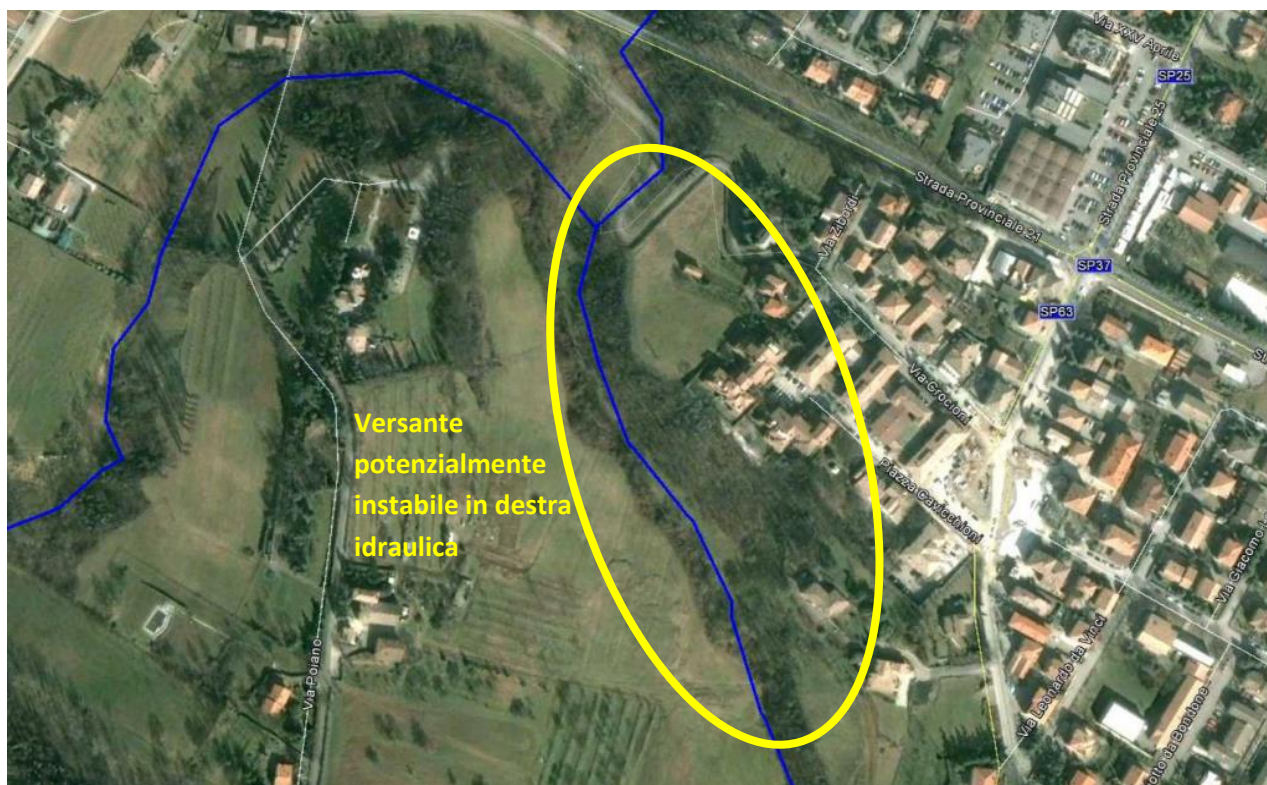
Figura 31 - Punto critico 4 del Rio Poiano. Versante potenzialmente instabile in destra idraulica.

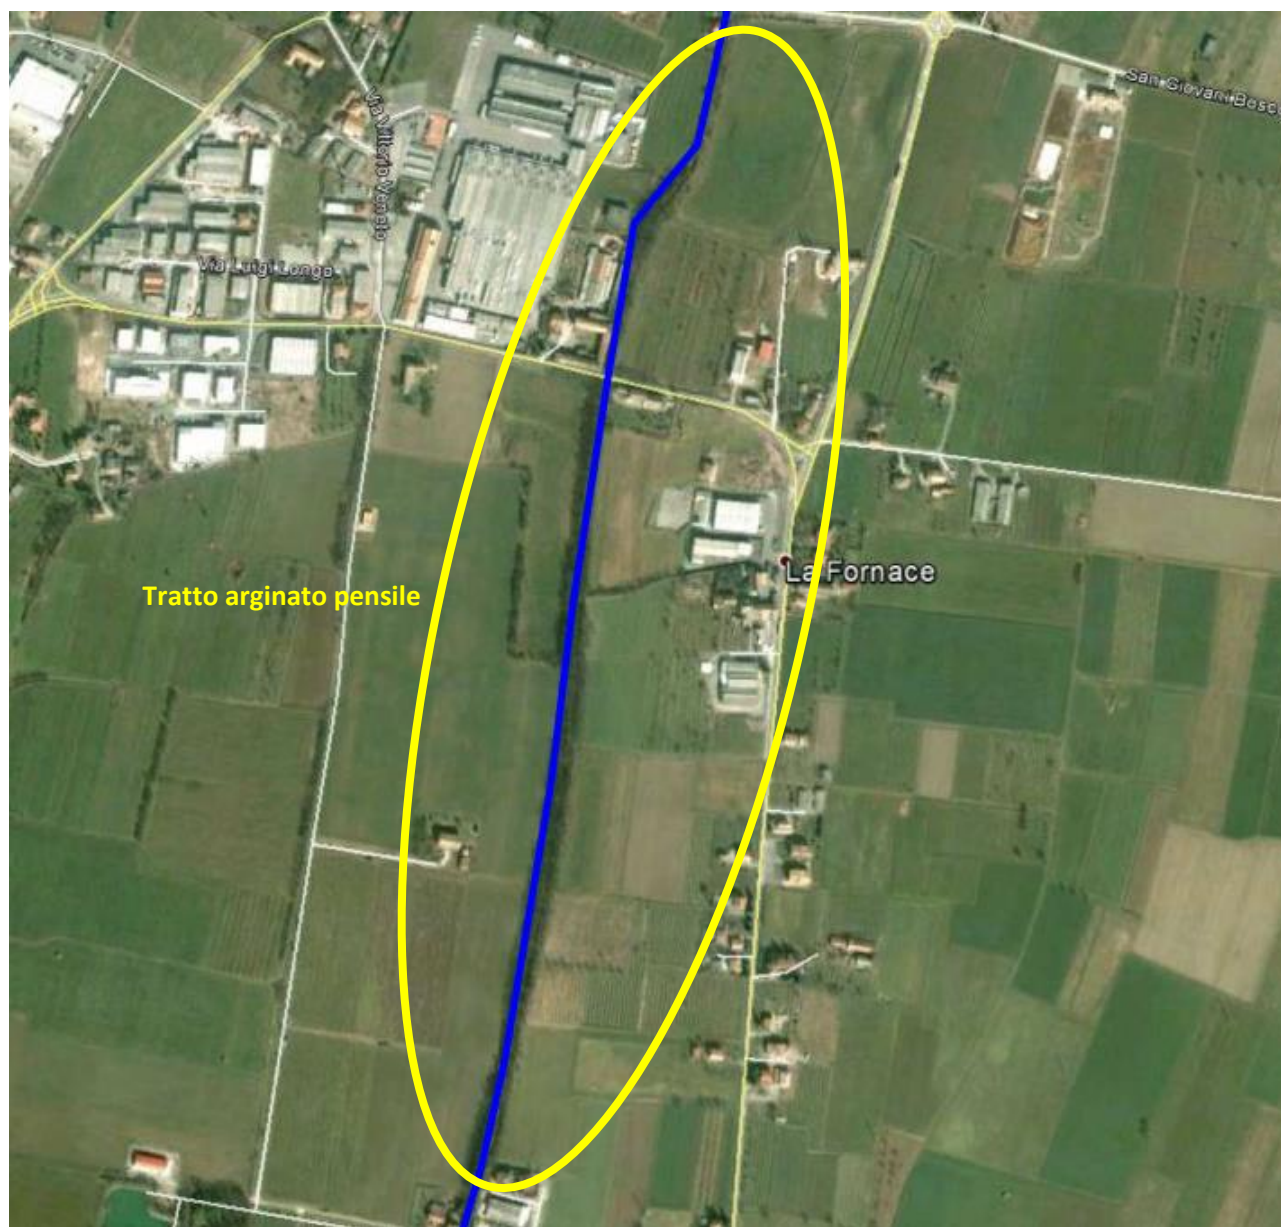
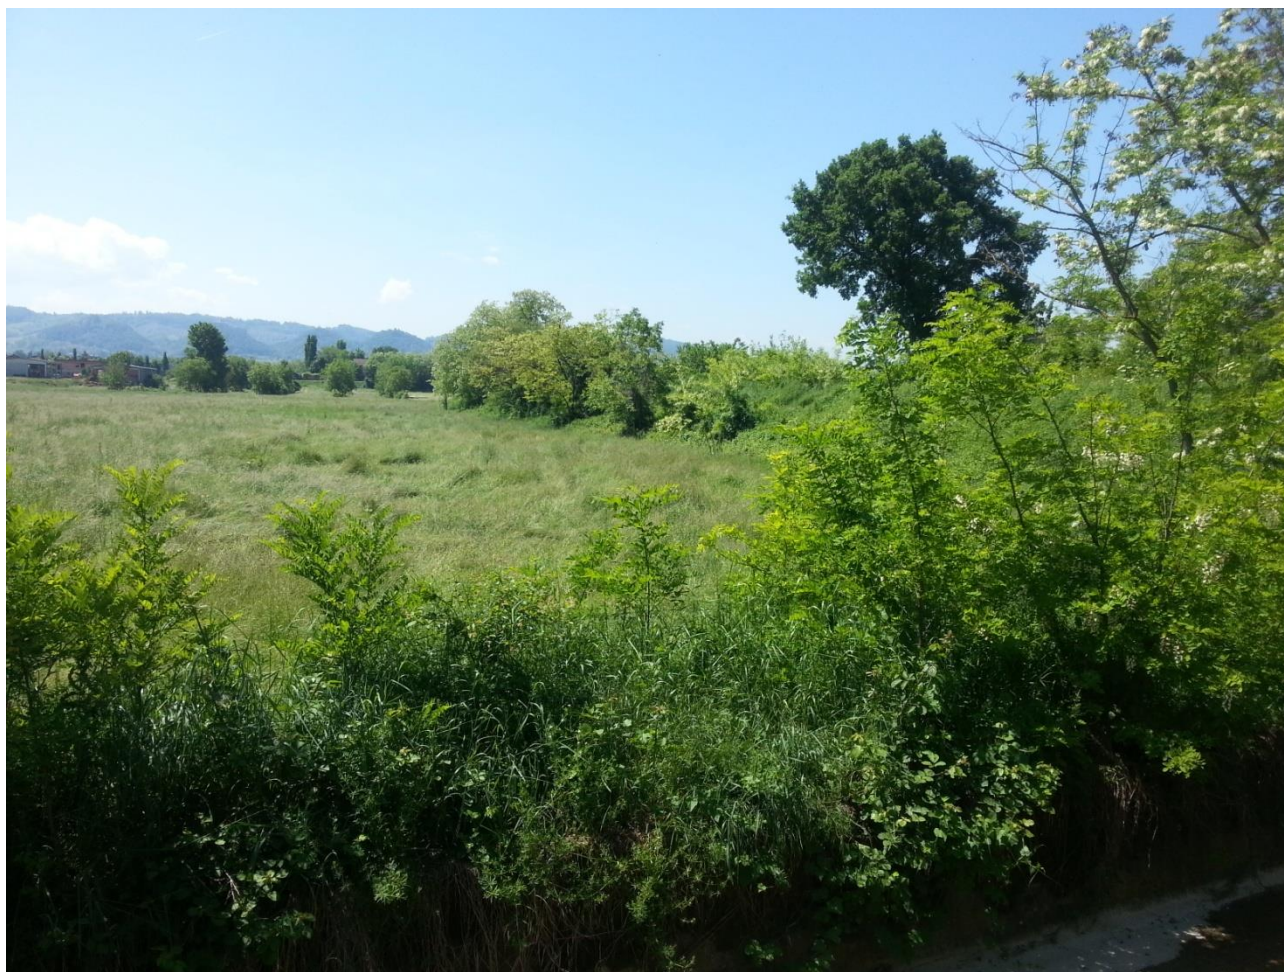
Figura 35 – Punto critico 1 del Rio Enzola – Tratto arginato pensile.

Figura 37 – Punto critico 1 del Rio Enzola – Tratto arginato pensile.

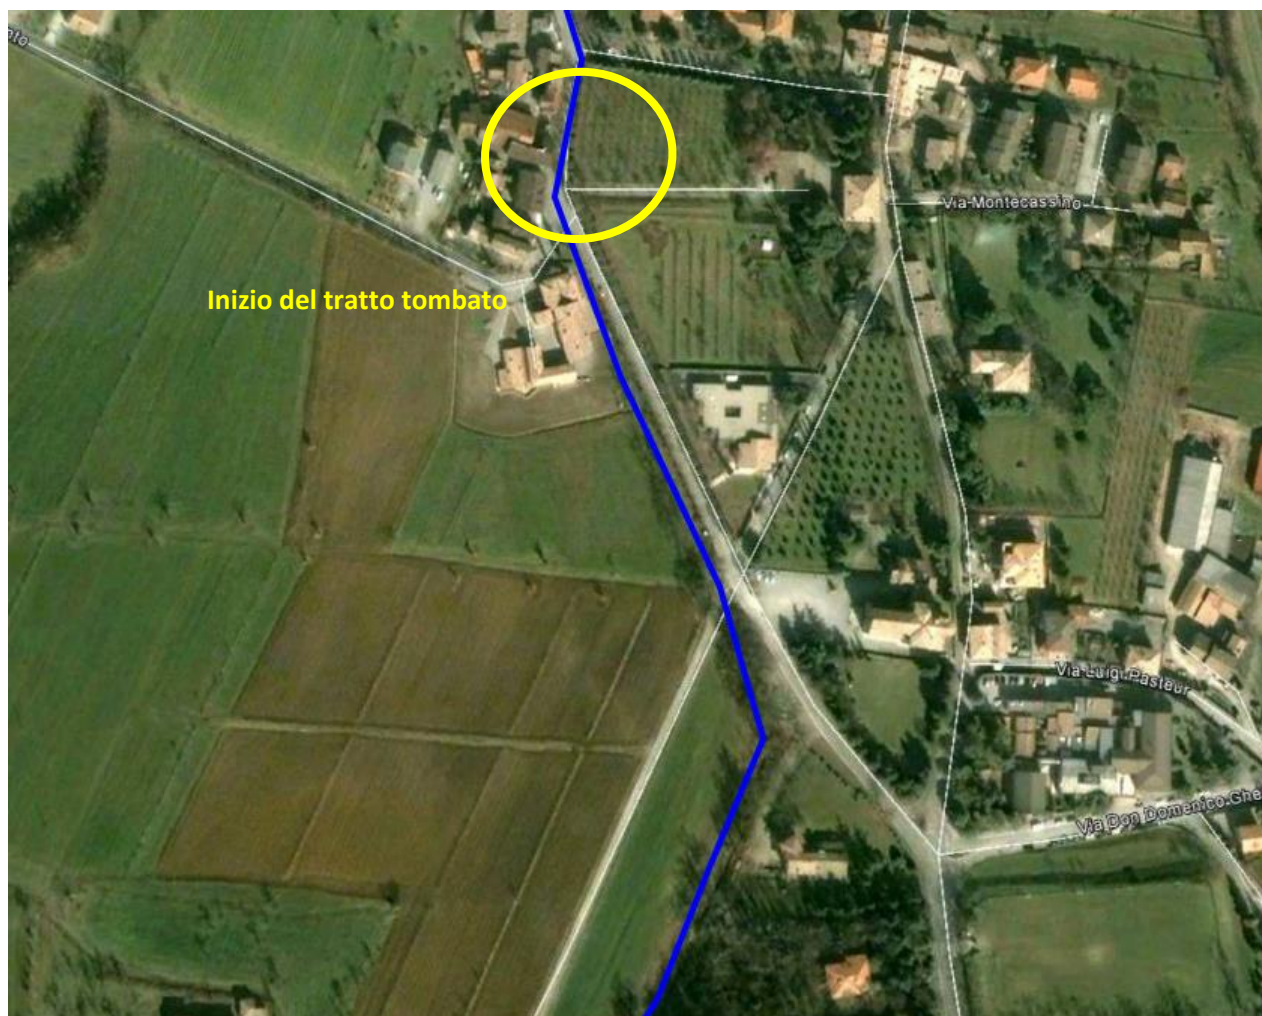
Figura 41 – Punto critico 1 del Rio Bianello – Inizio del tratto tombato.
