# **AZIONE B.2**

## **ELABORAZIONE DI UN PROGRAMMA INTEGRATO DI RIQUALIFICAZIONE IDRAULICO–AMBIENTALE A SCALA DELL’INTERA AREA DI STUDIO**

## **RELAZIONE FINALE**

**CONSEGNA: 31 ottobre 2015**

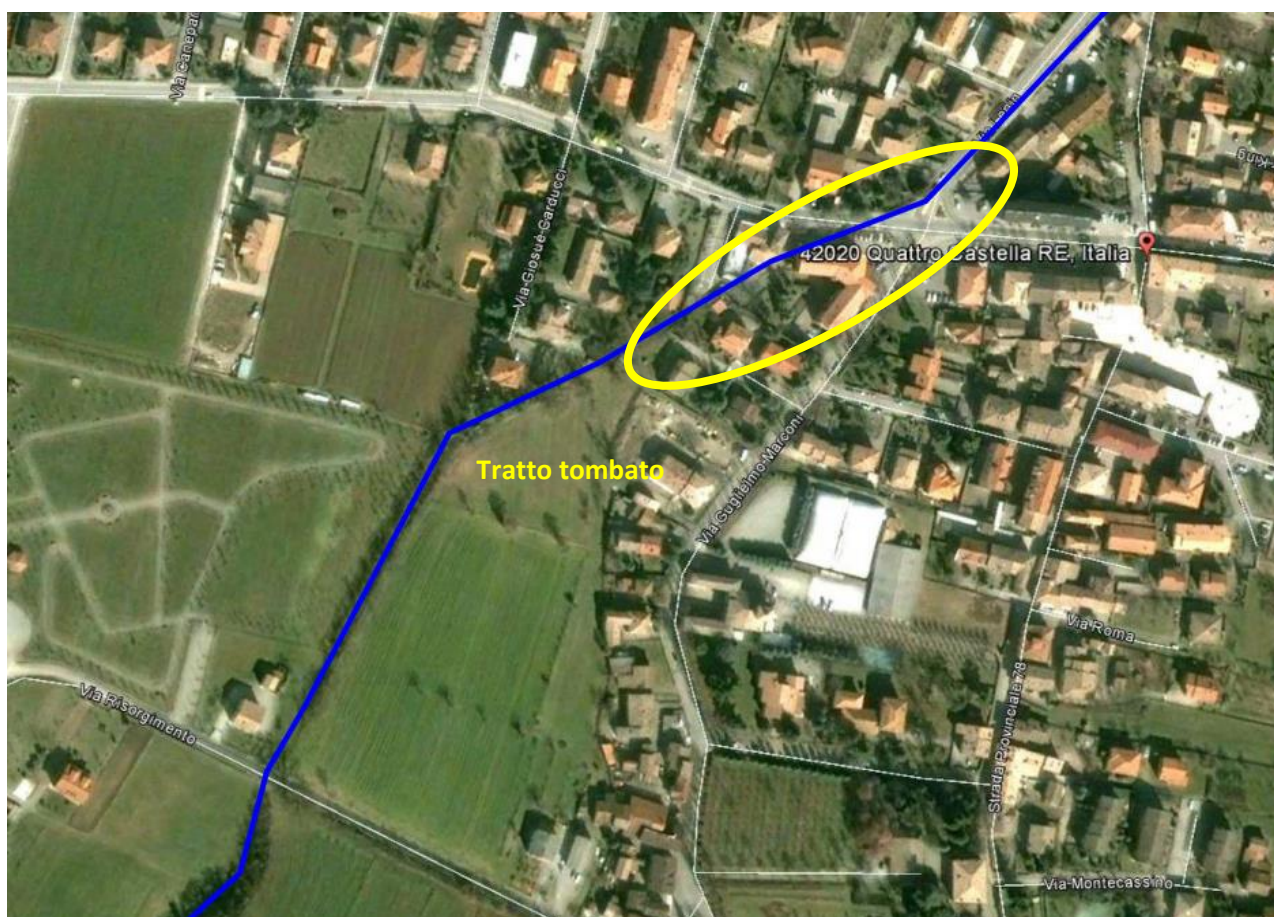
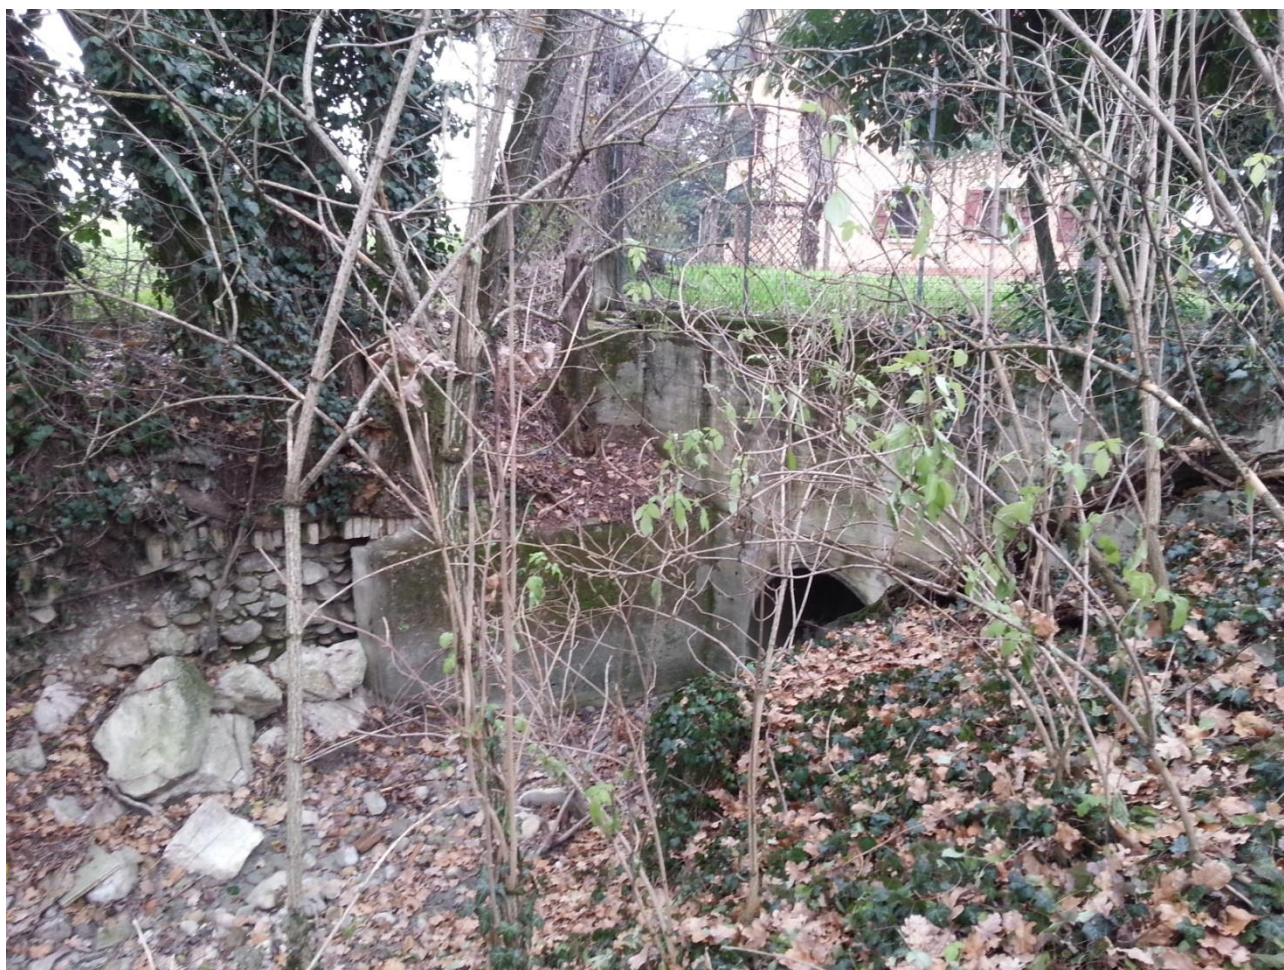
Figura 47 – Punto critico 1 del Rio Monticelli – Tratto tombato.

Figura 49 – Punto critico 1 del Rio Monticelli – Tratto tombato.

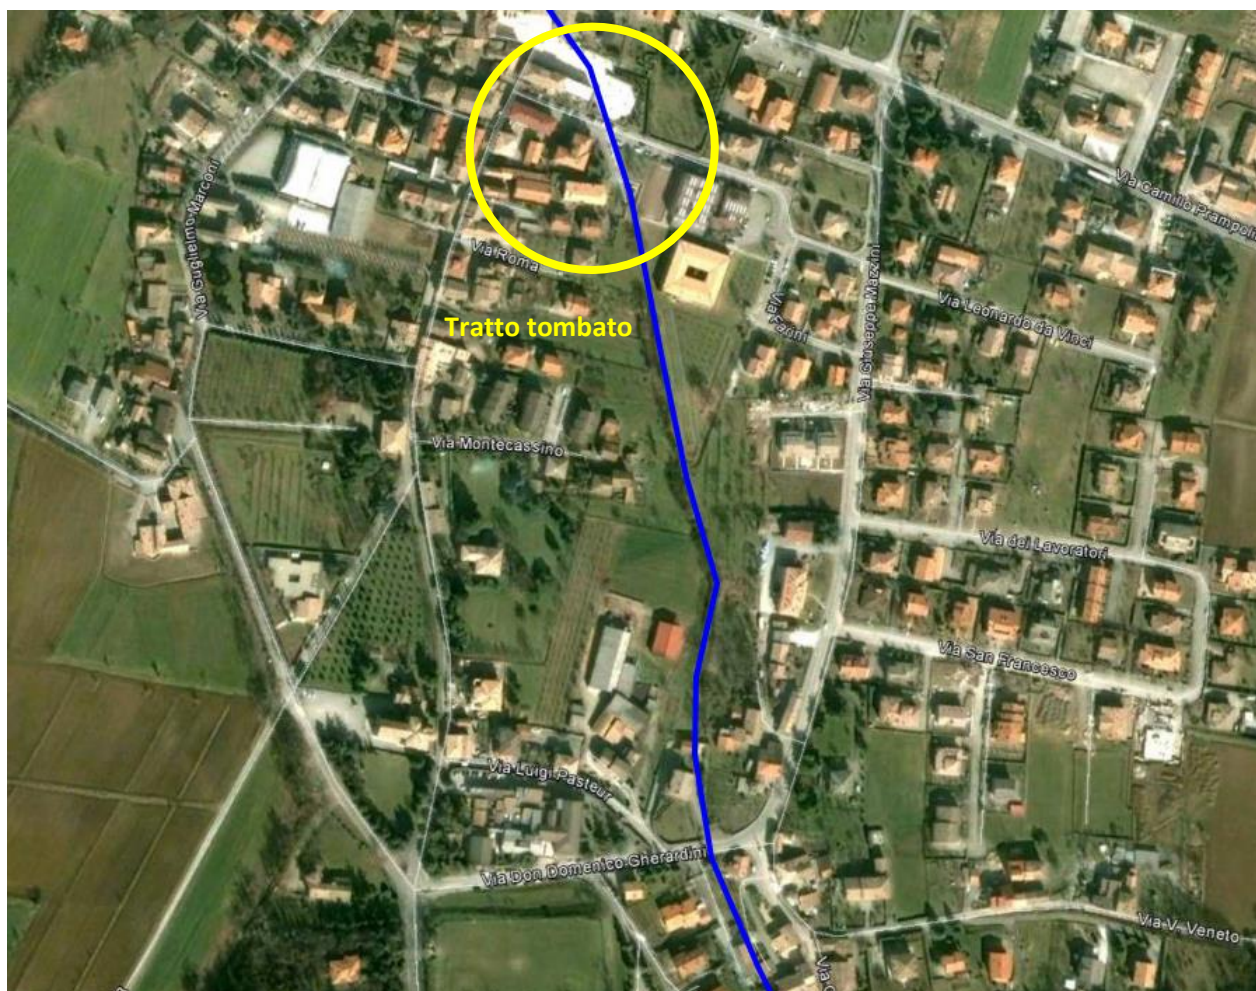
Figura 54 – Punto critico 1 del Rio da Corte – Tratto tombato.

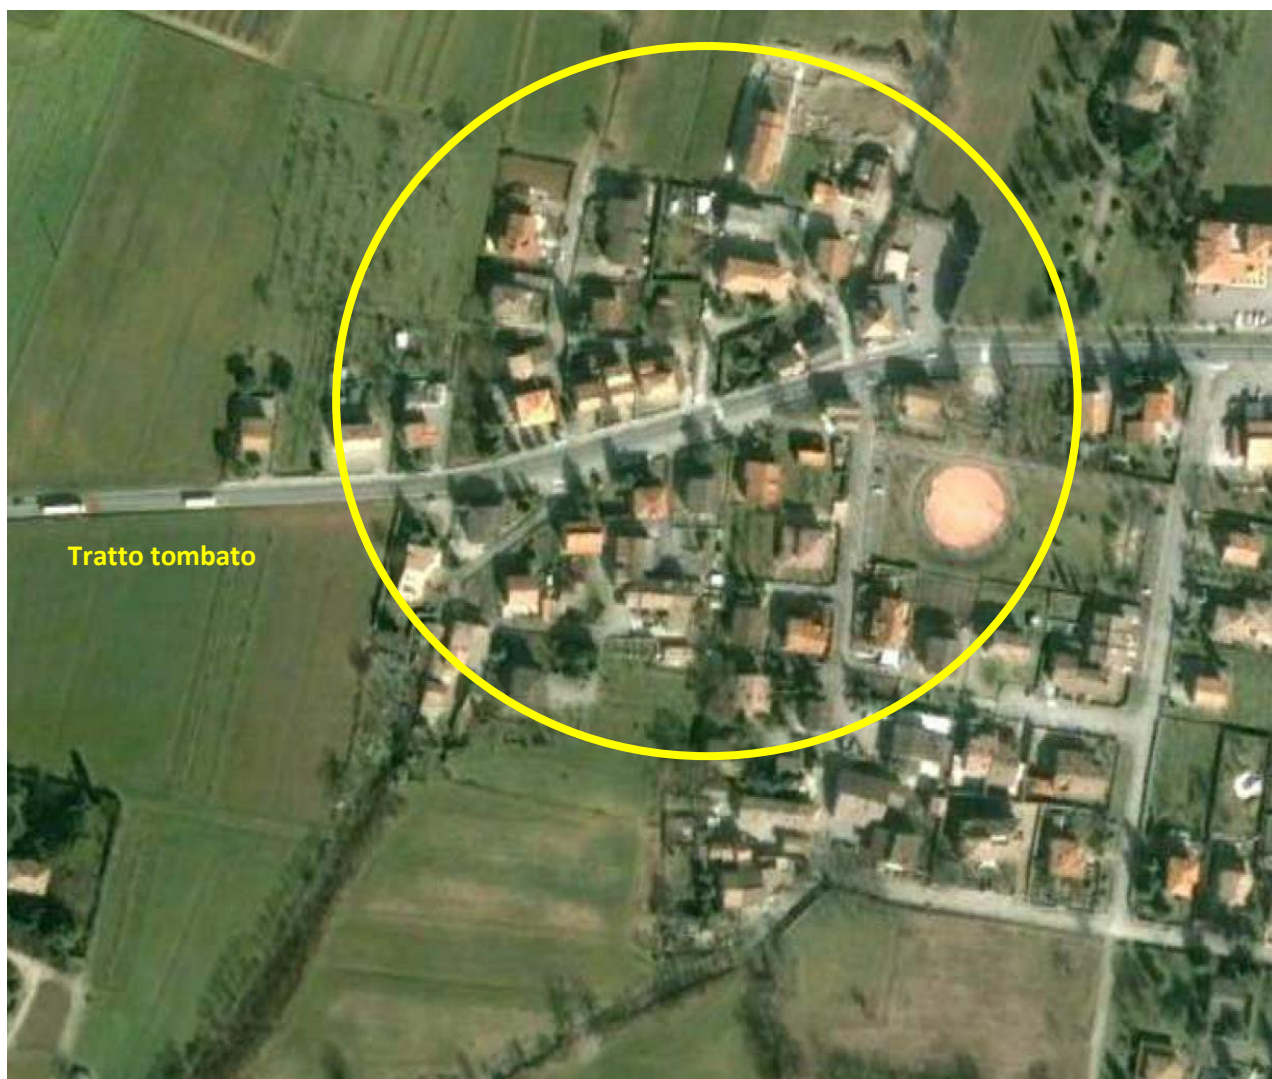
Figura 59 – Punto critico 1 del Rio Formica – Tratto tombato.

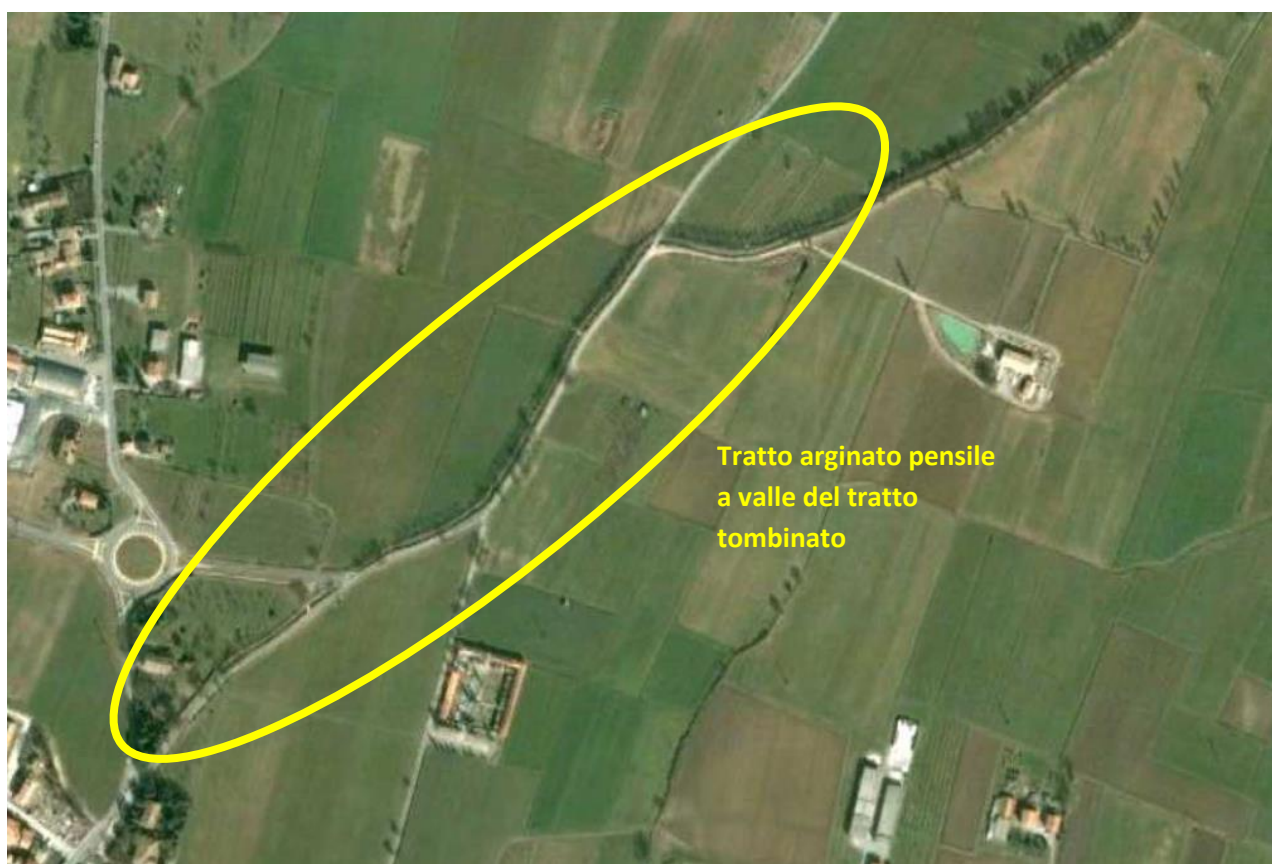
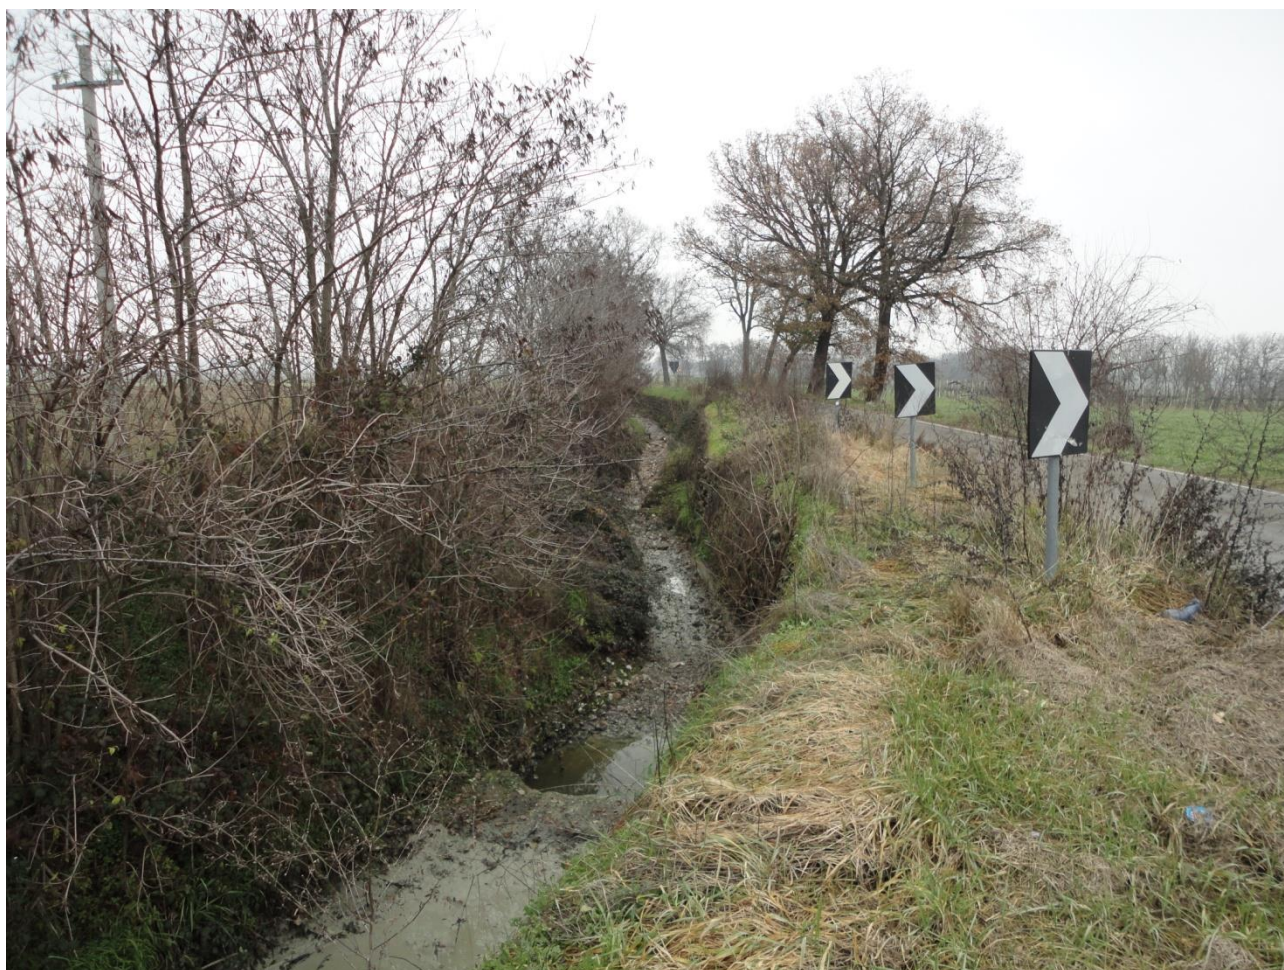
Figura 65 – Punto critico 1 del Torrente Quaresimo a valle del tratto tombinato.

Figura 67 – Punto critico 1 del Torrente Quaresimo a valle del tratto tombinato.

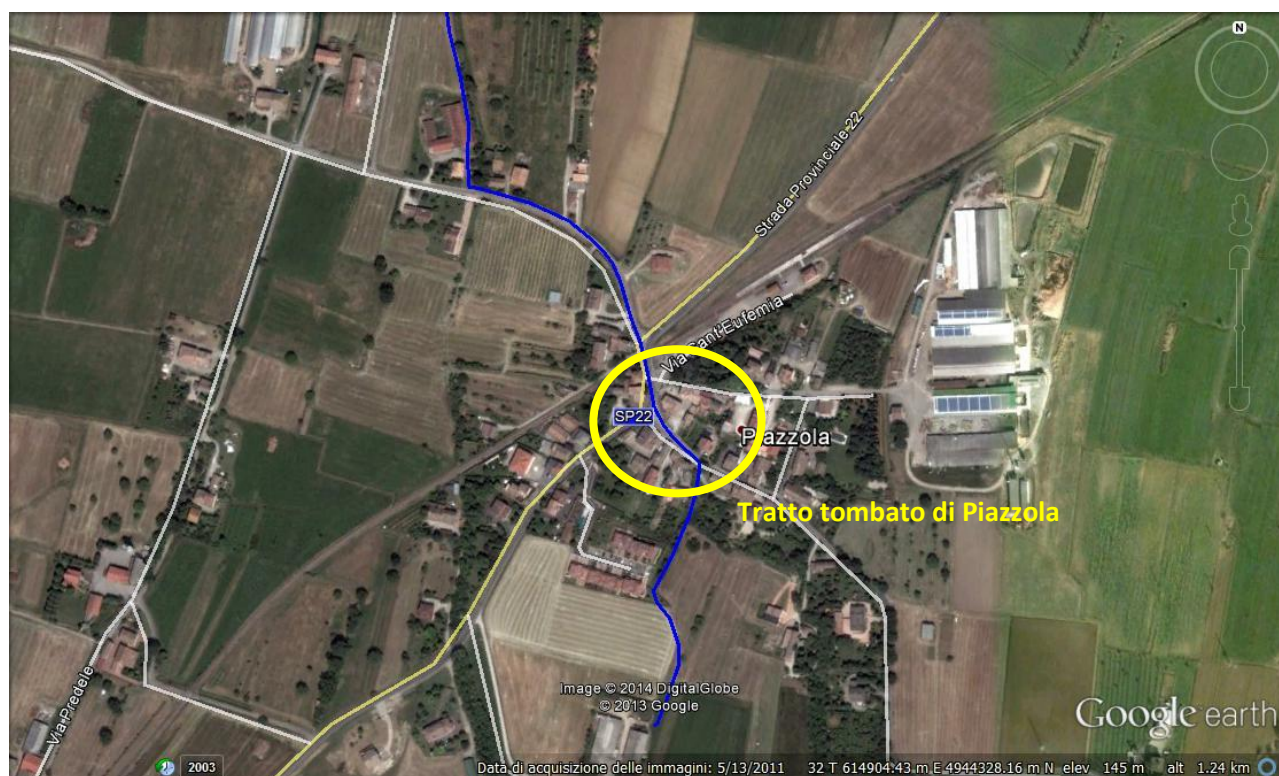
Figura 74 – Punto critico 1 del Rio Montefalcone - Attraversamento tombato di Piazzola.

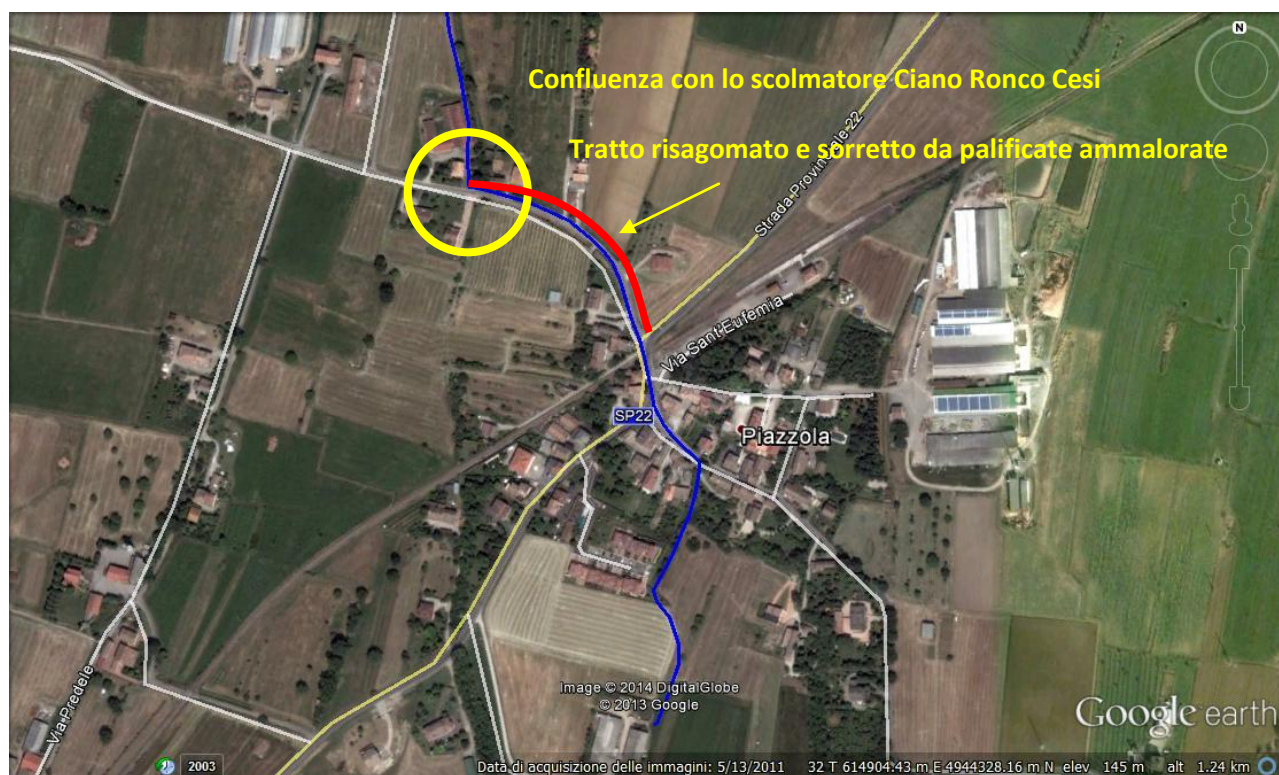
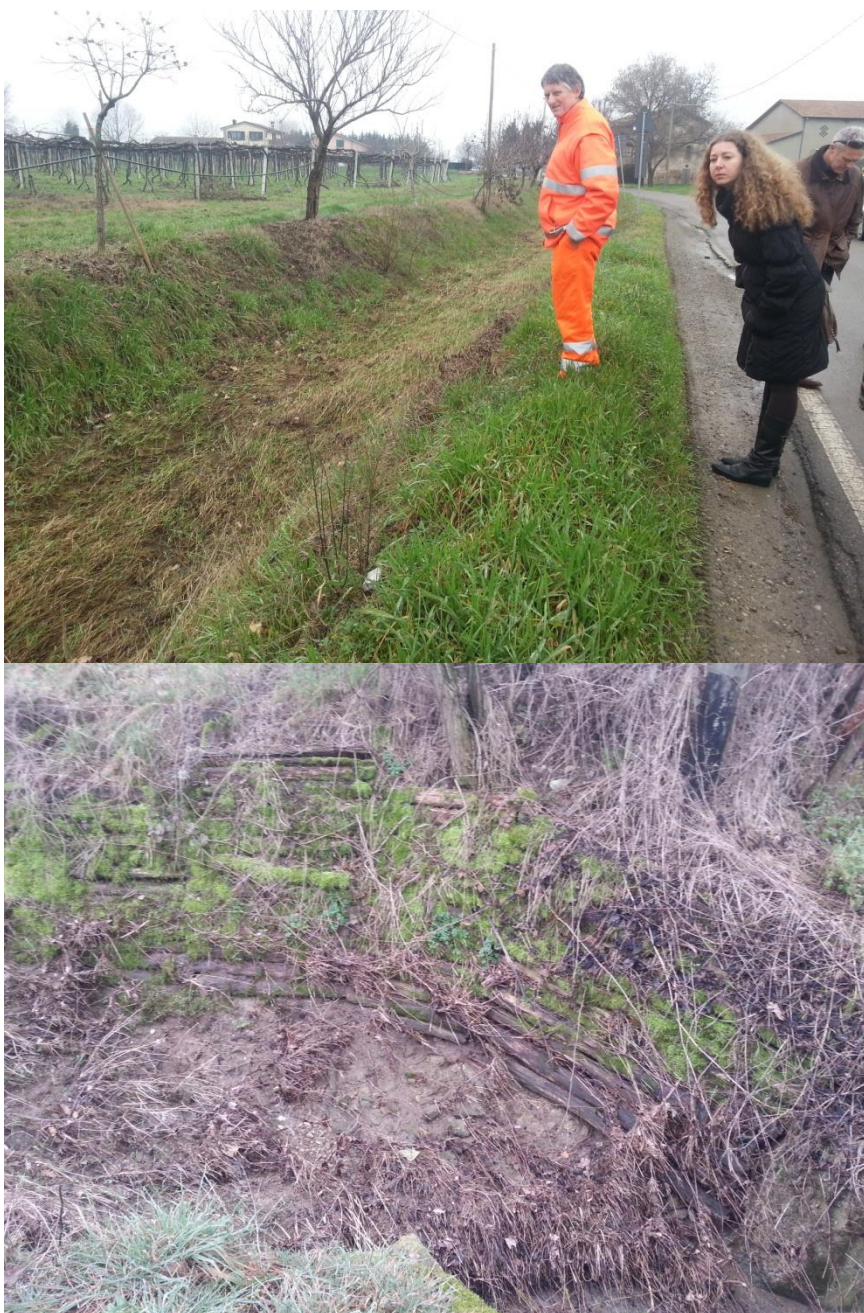
All'uscita del tratto tombato di Piazzola e fino alla confluenza con lo scolmatore Ciano Ronco Cesi (Figura 81), il Rio Montefalcone è stato risagomato e le sponde sono sorrette da palificate, sia lato strada che lato campagna, le quali danno segni di ammaloramento.

L'immissione del suddetto scolmatore Ciano Ronco Cesi (avvenuta nel 2011), incrementa inoltre notevolmente la portata del Rio Montefalcone, aggravando il problema delle esondazioni che avvengono nei tratti seguenti (si vedano i punti successivi).

Figura 81 – Punto critico 2 del Rio Montefalcone – Tratto risagomato a valle del tratto tombato di Piazzola.

Figura 82 – Punto critico 2 del Rio Montefalcone - Tratto risagomato a valle del tratto tombinato di Piazzola: in basso, particolare della palificata ammalorata.

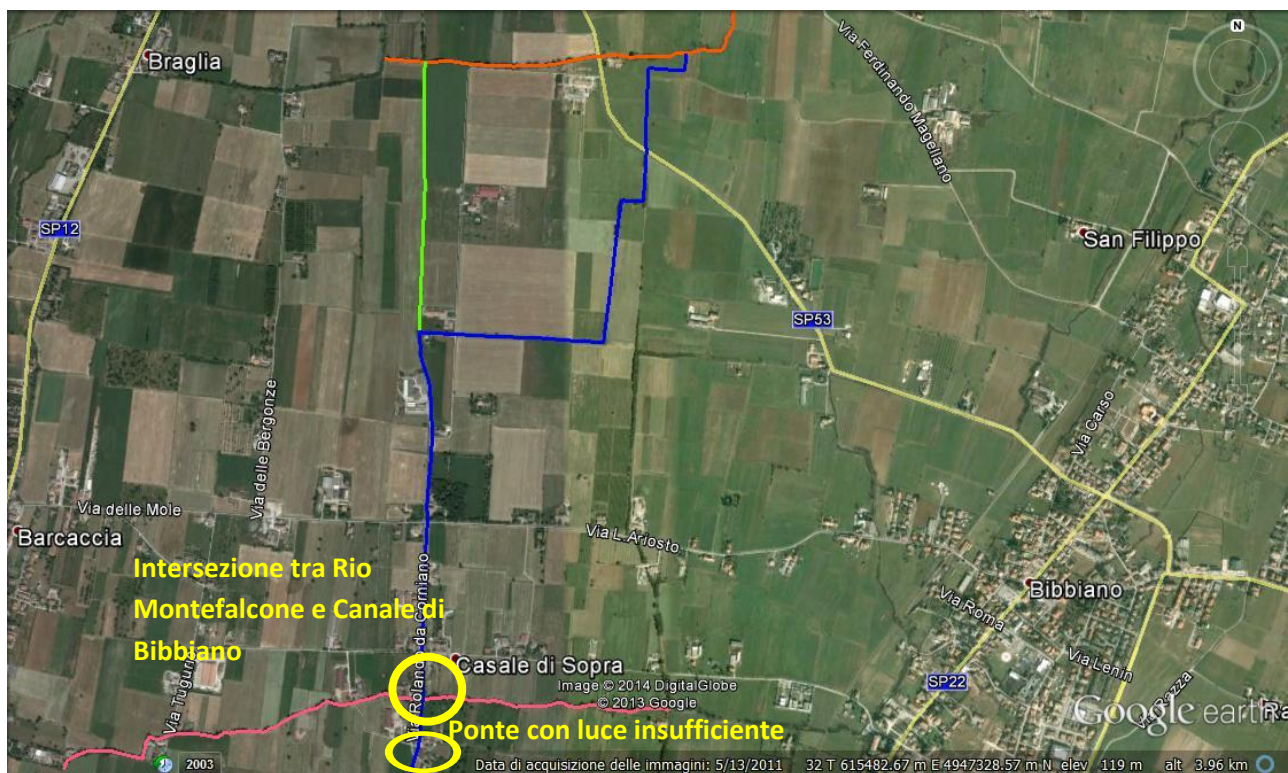
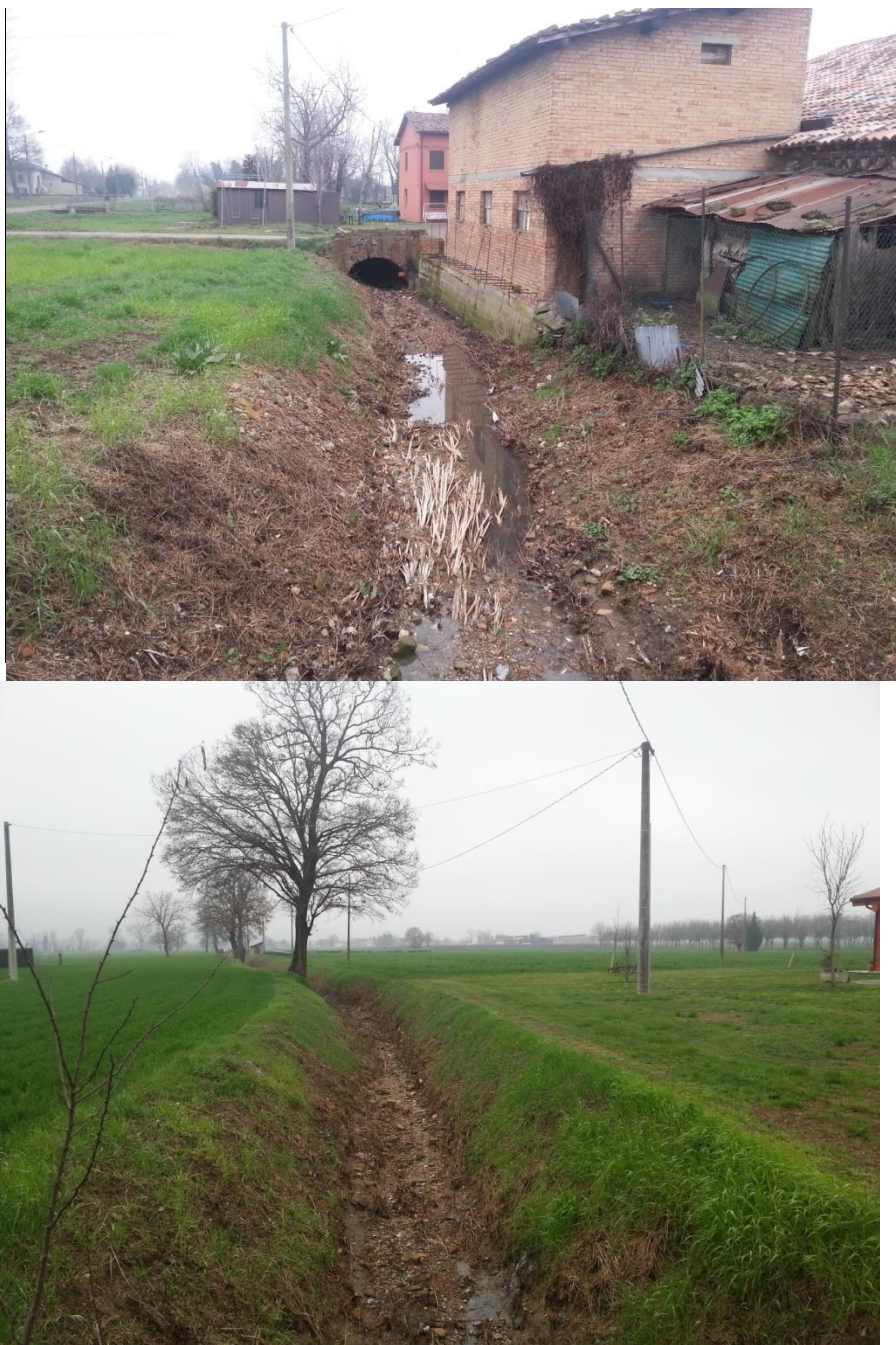
Figura 88 – Punto critico 3 del Rio Montefalcone. Intersezione tra Rio Montefalcone e Canale di Bibbiano e ponte con luce insufficiente.

Figura 89 – Punto critico 3 del Rio Montefalcone. Vista verso valle (sopra) e del ponte con luce insufficiente, e verso monte (sotto).

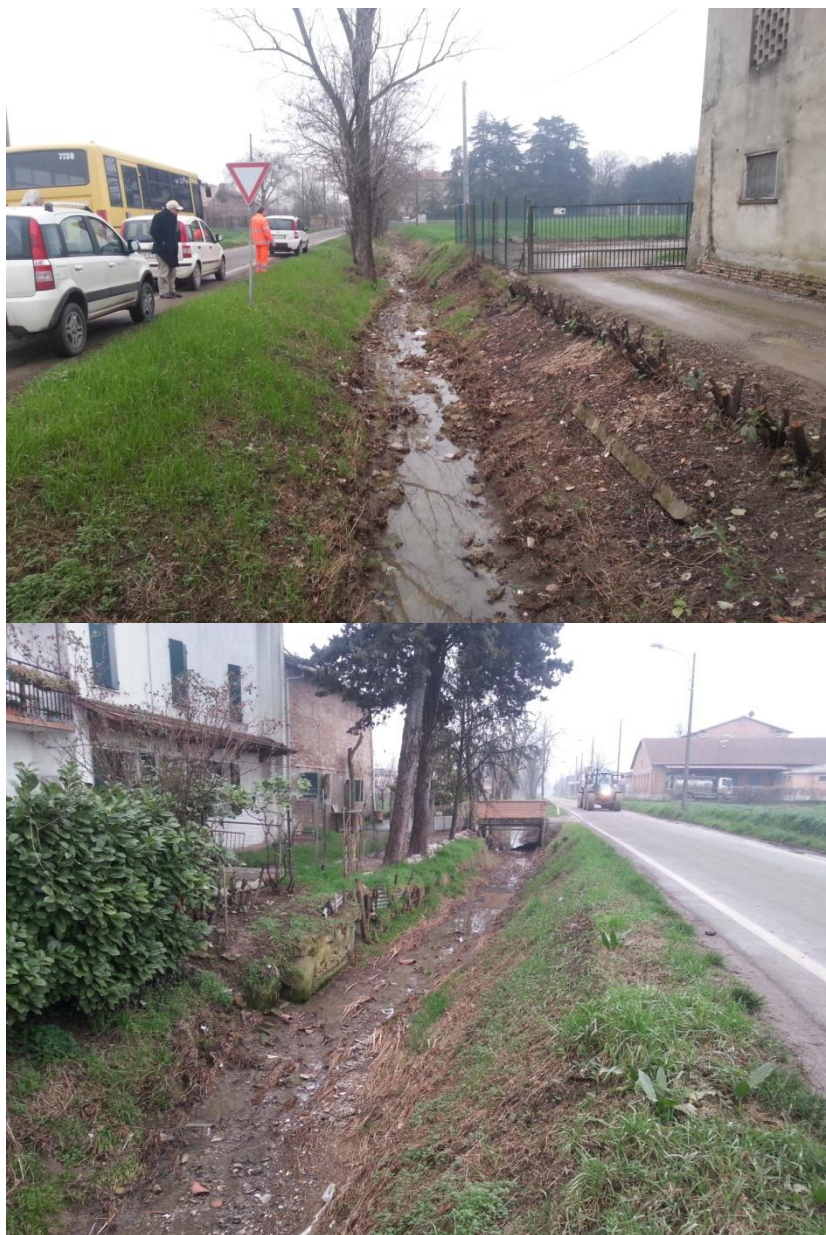
In questo tratto (Figura 90) lungo il rio è presente un ponticello ad uso privato con luce insufficiente (Figura 91); si segnala inoltre una situazione di degrado e instabilità della sponda destra posta a ridosso di alcune abitazioni (Figura 92).

Figura 92 - Punto critico 3 del Rio Montefalcone. Vista verso valle (sopra) e verso monte (sotto) della situazione di degrado e dissesto della sponda destra.

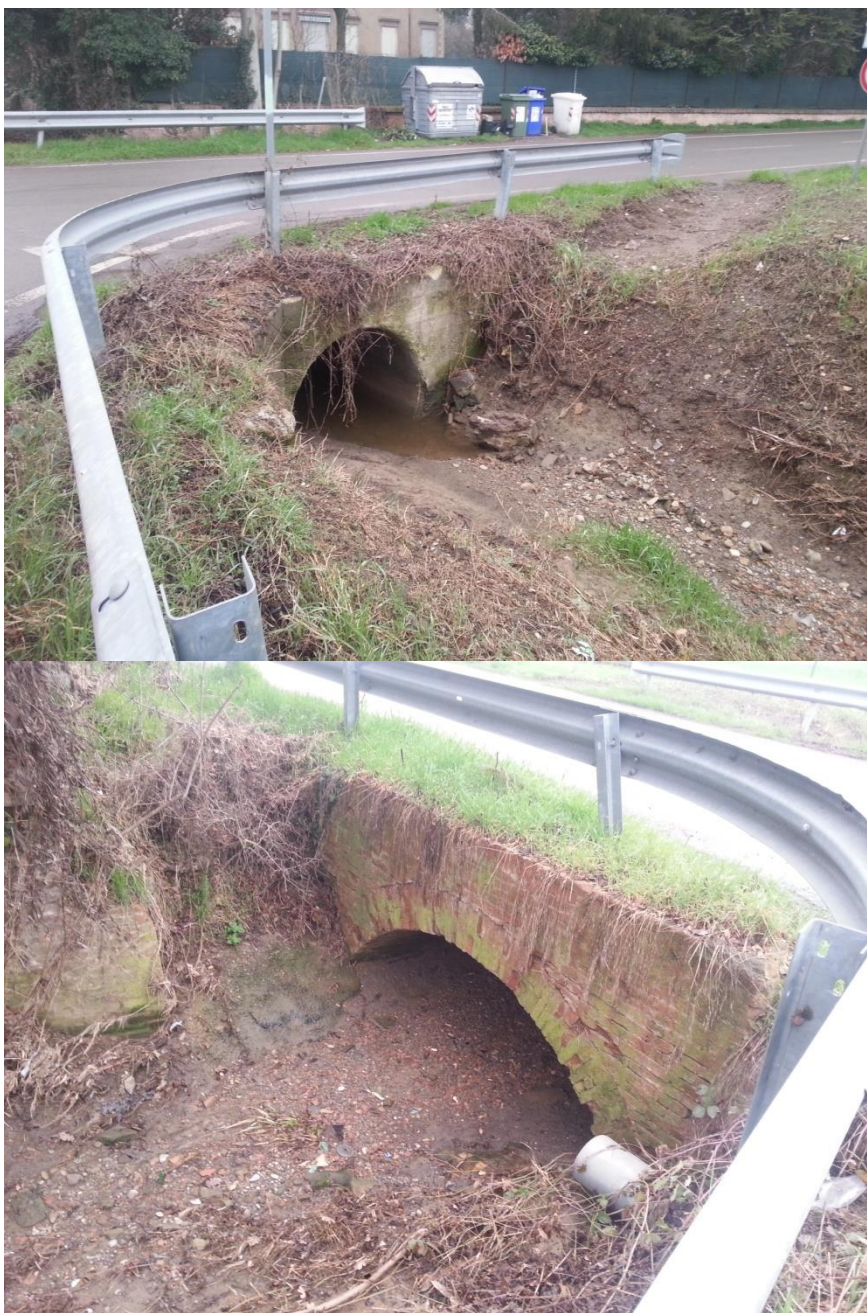
Figura 95 - Punto critico 3 del Rio Montefalcone. Vista verso valle (sopra) e verso monte (sotto) del ponte con luce insufficiente.

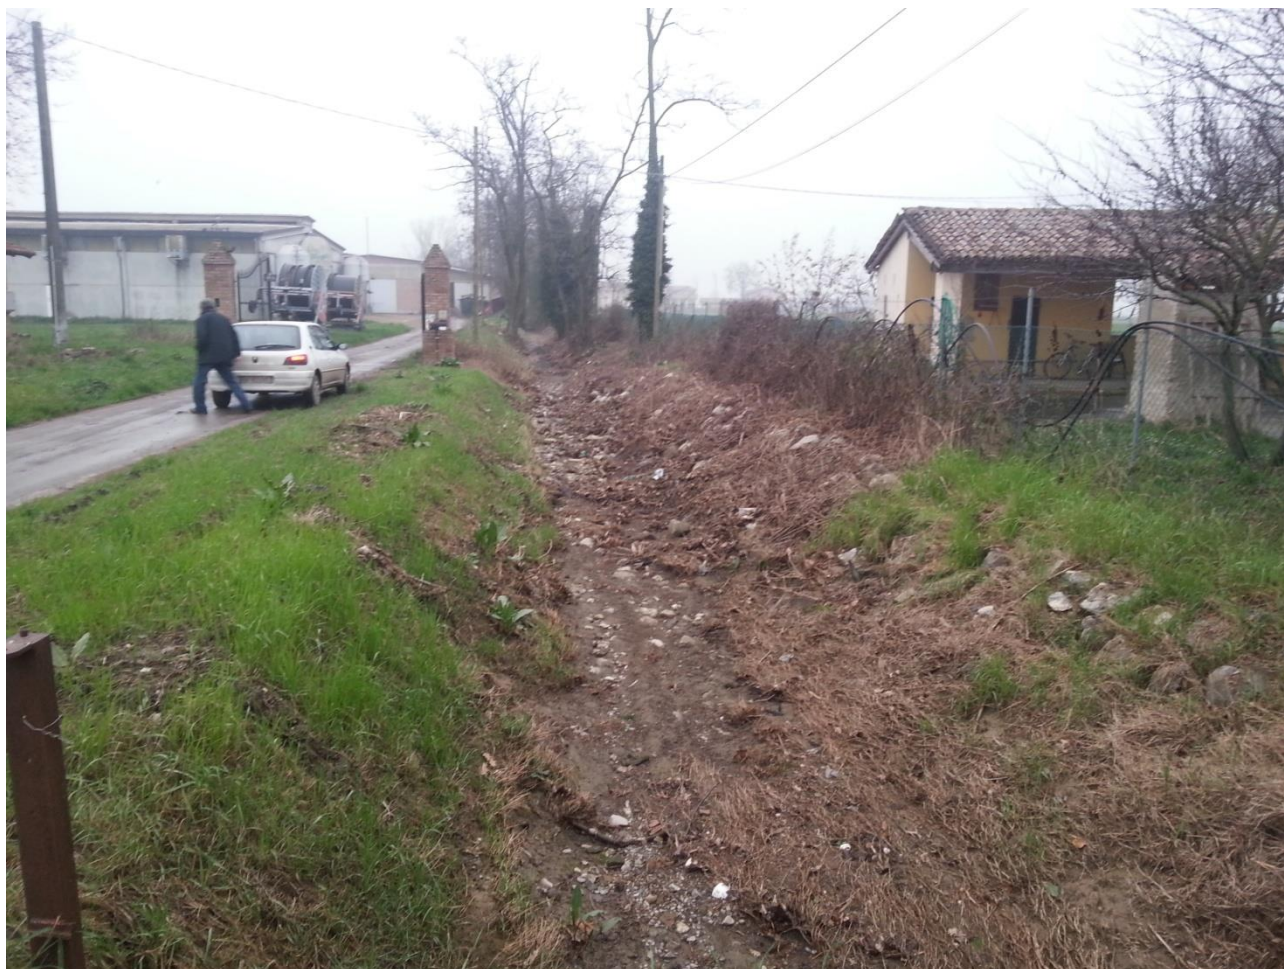
Figura 99 - Punto critico 7 del Rio Montefalcone. Tratto a monte della deviazione dell'alveo storico del rio, soggetto a sedimentazione e conseguente innalzamento del fondo ed esondazioni in destra idraulica.

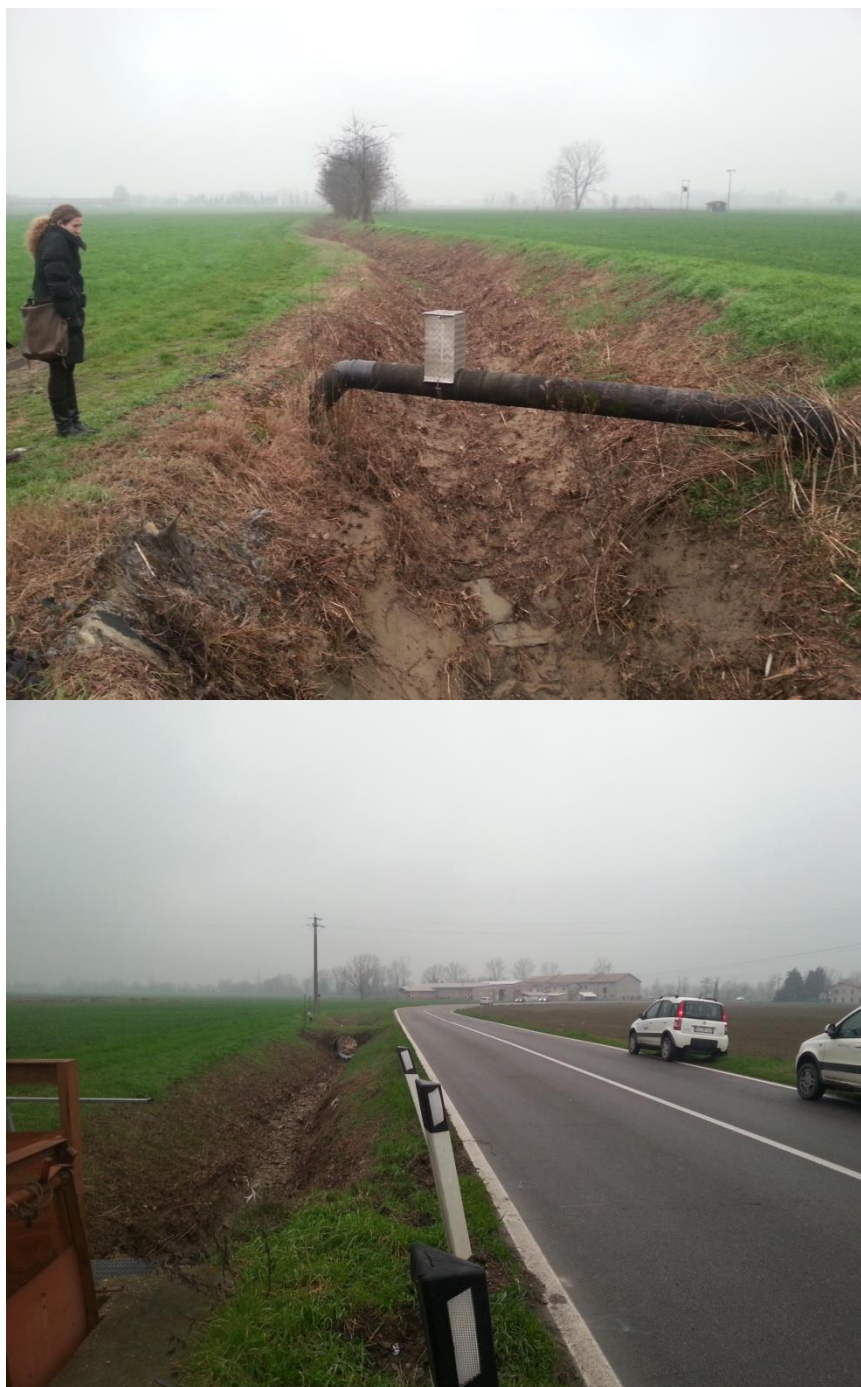
Figura 101 - Punto critico 8 del Rio Montefalcone. Vista verso monte (in alto) della confluenza con il Rio Canaletto e vista verso valle dello stesso Rio Canaletto (in basso) subito dopo la confluenza.

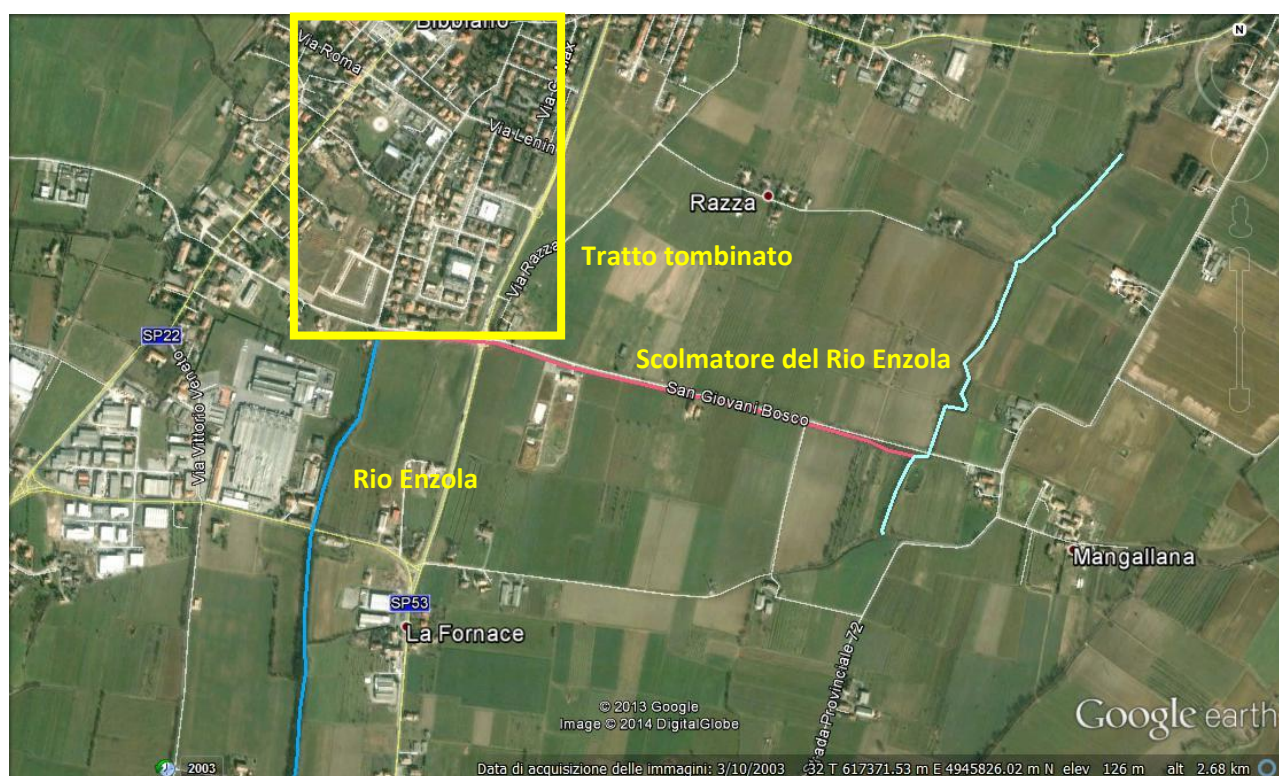
Figura 111 - Punto critico 1 del Rio Enzola. Tratto tombato.

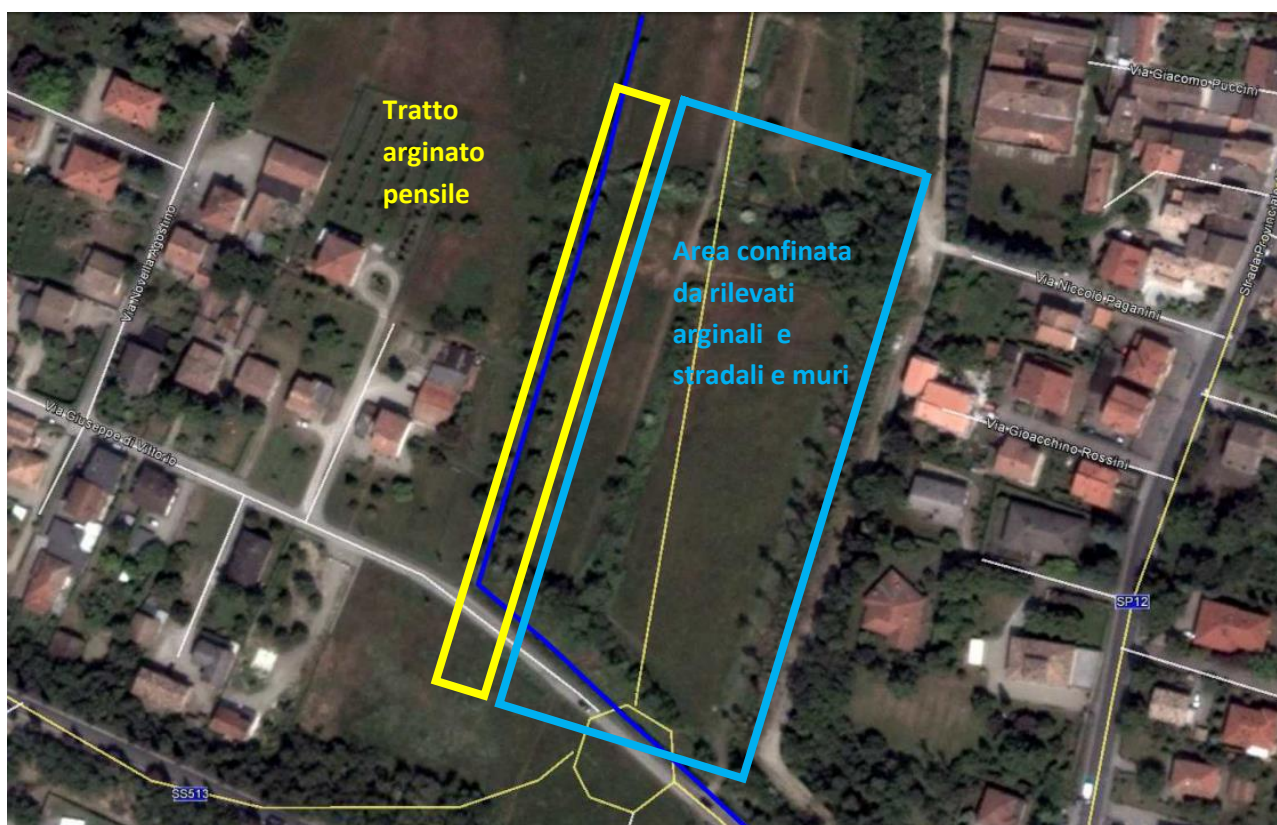
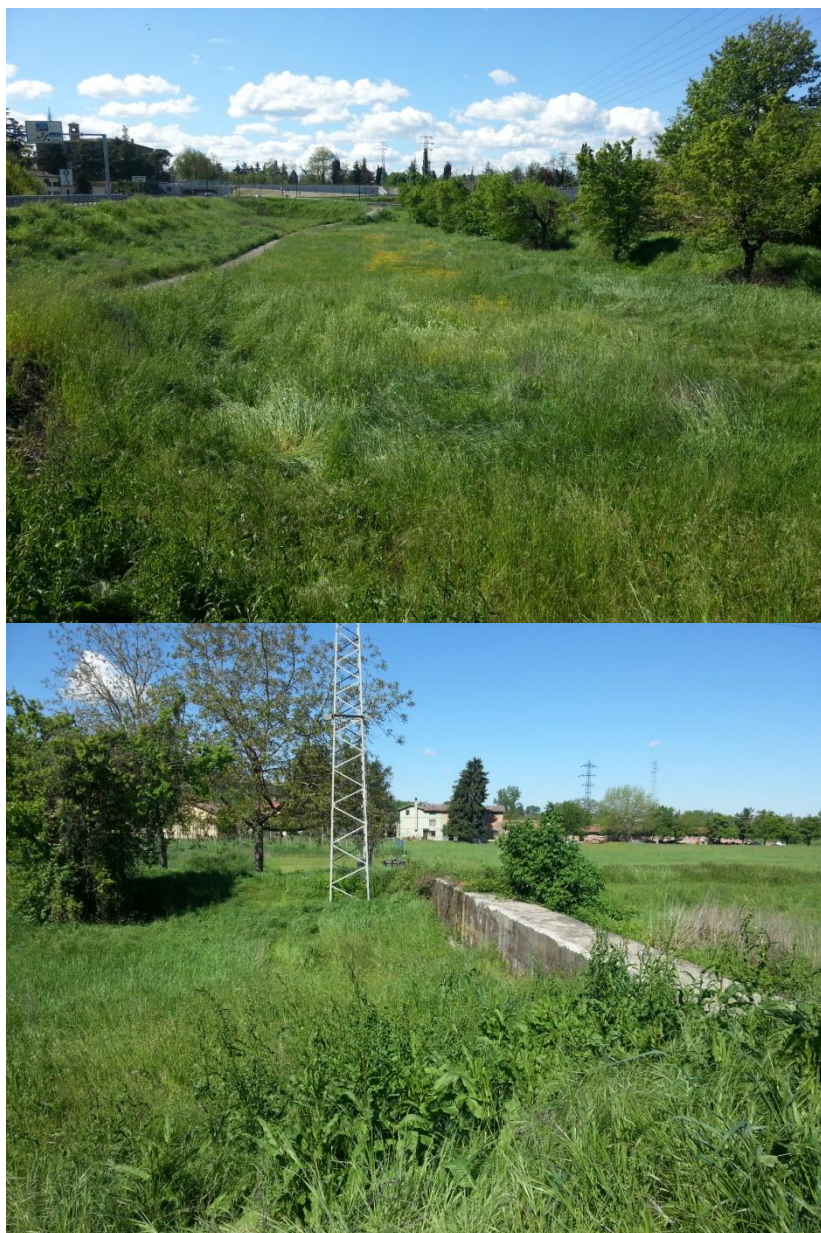
Figura 116 - Punto critico 1 del Rio Bertolini. Tratto arginato pensile e individuazione di un'area confinata da rilevati arginali e stradali e muri.

Figura 117 - Punto critico 1 del Rio Bertolini. Vista verso monte del tratto arginato pensile (a destra nella foto in alto) e del rilevato stradale (a sinistra e in alto nella medesima foto); vista del muro che interseca il tratto pensile (foto in basso). La situazione di pericolosità idraulica del Rio Bertolini nel tratto di interesse può essere affrontata tramite la realizzazione di un'area per l'esondazione delle piene (Figura 118) da posizionarsi a ridosso del tratto arginato, in una bassura del terreno già ora quasi completamente contornata dall'argine del rio, dal rilevato stradale su due lati e da un muro che incorpora una tubazione fognari nel quarto lato. In questo caso l'intervento porterà benefici ecologici medi e non direttamente associati al corso d'acqua, quanto piuttosto all'area adibita alla laminazione delle piene, che potrà essere opportunamente riqualificata dal punto di vista naturalistico.
