# **INTERVENTI DI RIQUALIFICAZIONE LUNGO I RII**

## **RAPPORTO SULLE ATTIVITÀ SVOLTE**

**Settembre 2015**

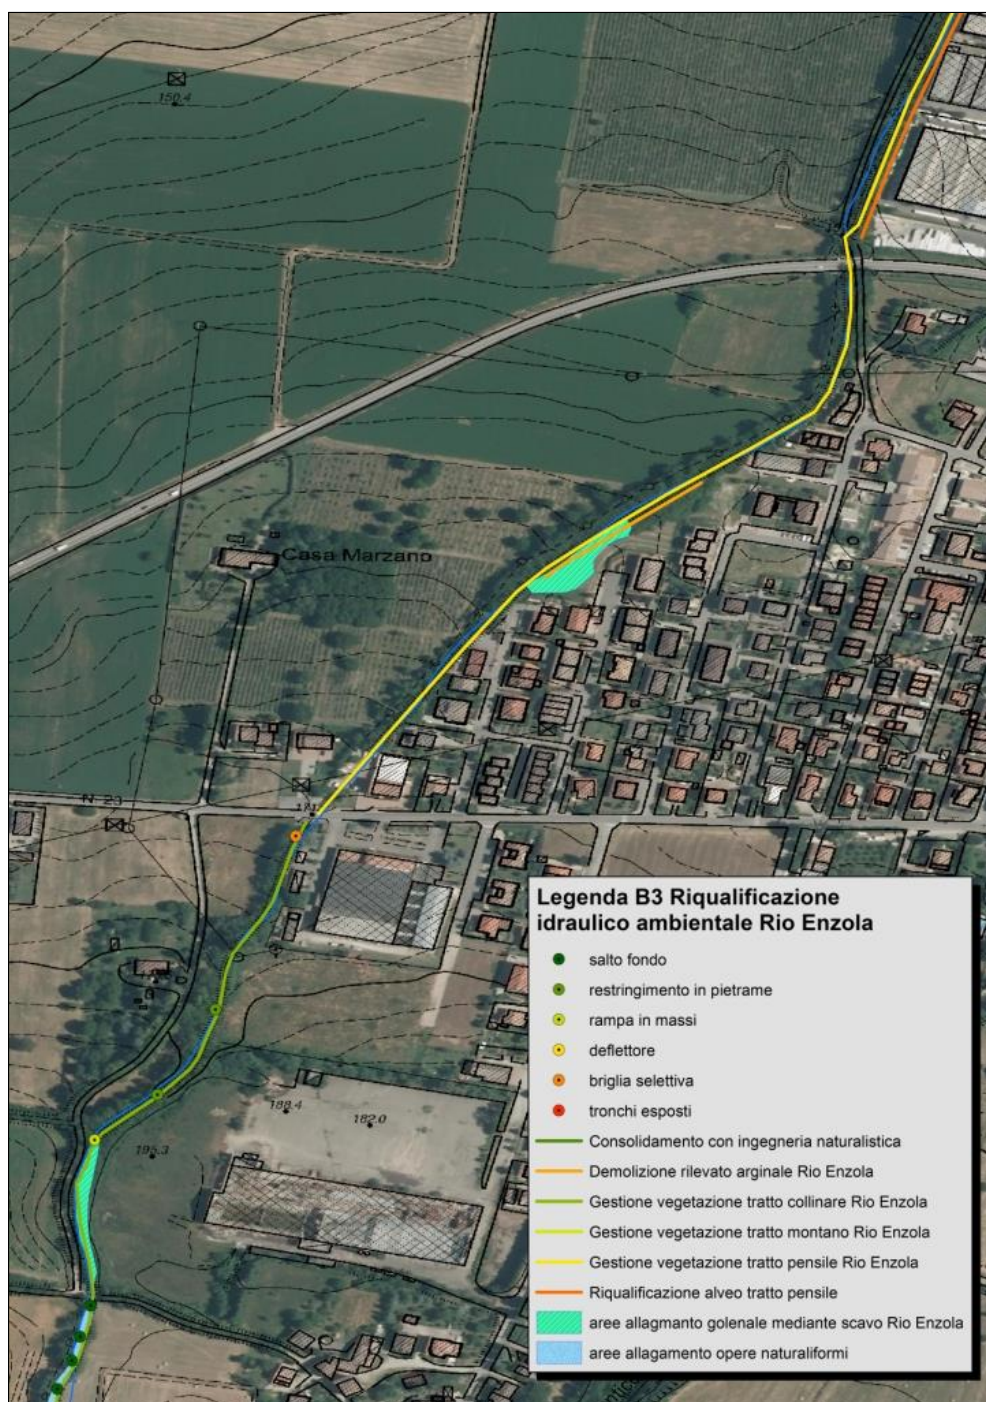
Figura 2 –Quadro riassuntivo degli interventi realizzati lungo il tratto collinare del Rio Enzola.

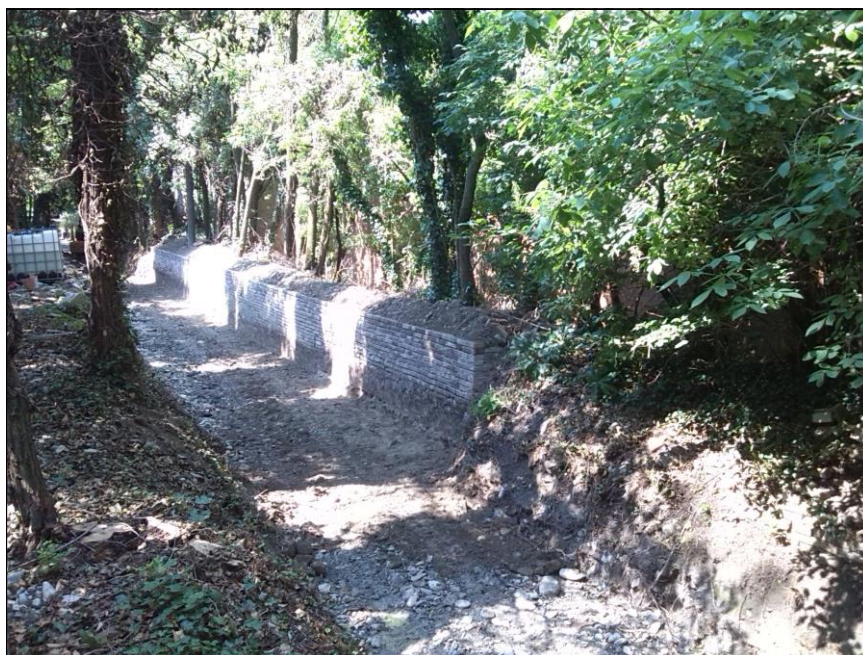
Nel tratto pensile del rio, posto tra Quattro Castella e Bibbiano, per una lunghezza complessiva di circa 300 m, sono stati attentamente restaurati i muretti e si è provveduto alla ripulitura delle sponde, ottenendo il risultato riportato in figura sottostante.

Figura 4 – Immagine del tratto pensile del Rio Enzola dopo i lavori di riqualificazione.

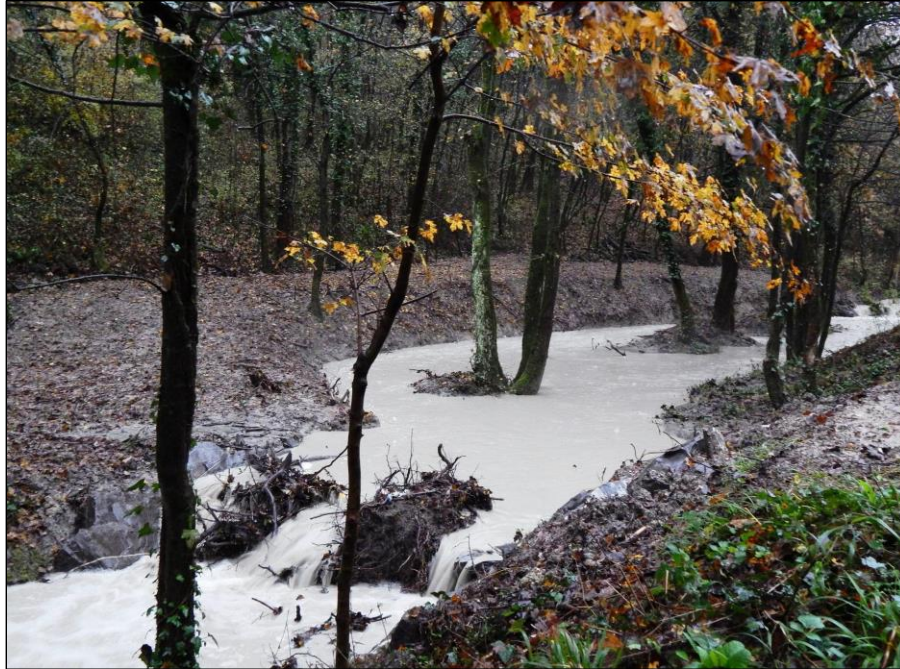
*Figura 5 – L'alveo risagomato del Rio Enzola durante la piena del 10/11/2014. La porzione a sx invasa le acque in eccesso.*

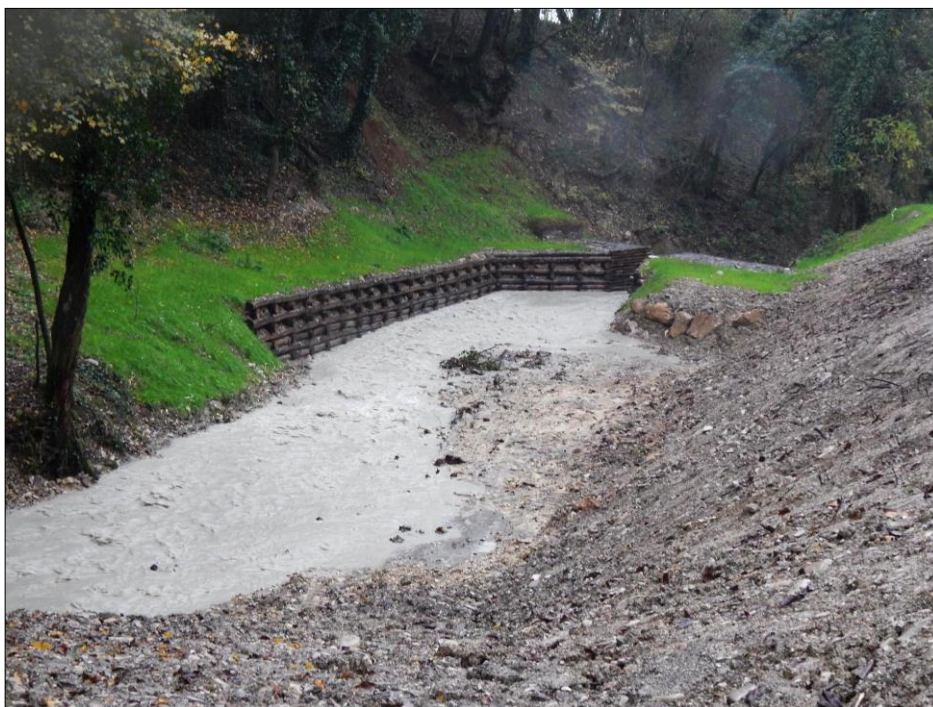
In occasione di tali eventi è stato possibile osservare anche il corretto funzionamento dei restringimenti in pietrame rinverdito realizzati sempre nel tratto collinare dell'alveo. Un'immagine è riportata di seguito.

*Figura 6 – L'invaso delle acque a monte del restringimento in pietrame rinverdito realizzato sul rio Enzola durante la piena del 10/11/2014.*

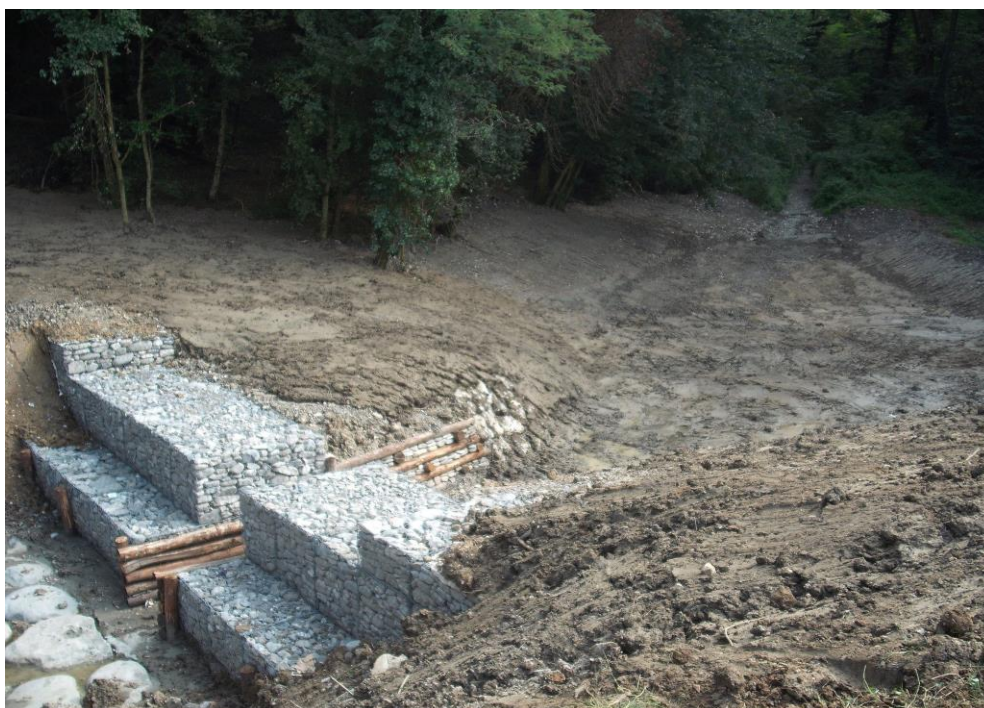
*Figura 8 – Vista del Rio Bianello durante la posa in opera del restringimento in pietrame e la risagomatura dell'alveo retrostante.*

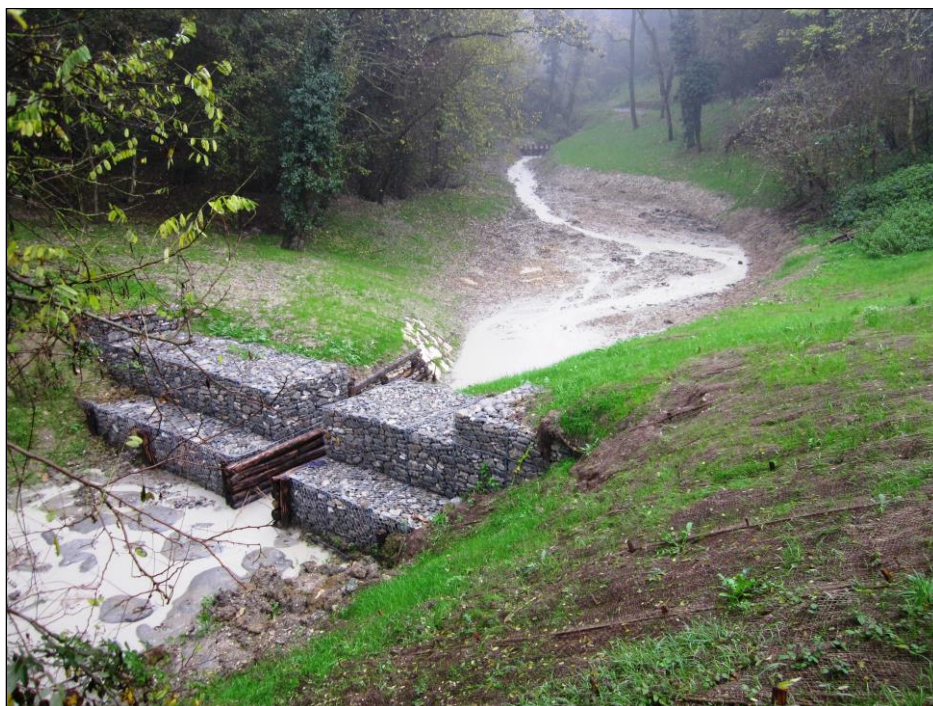
*Figura 9 – Il restringimento in pietrame rinverdito realizzato sul Rio Bianello durante le piogge di fine ottobre 2014. Si può notare l'effetto di invaso delle acque a monte della struttura.*

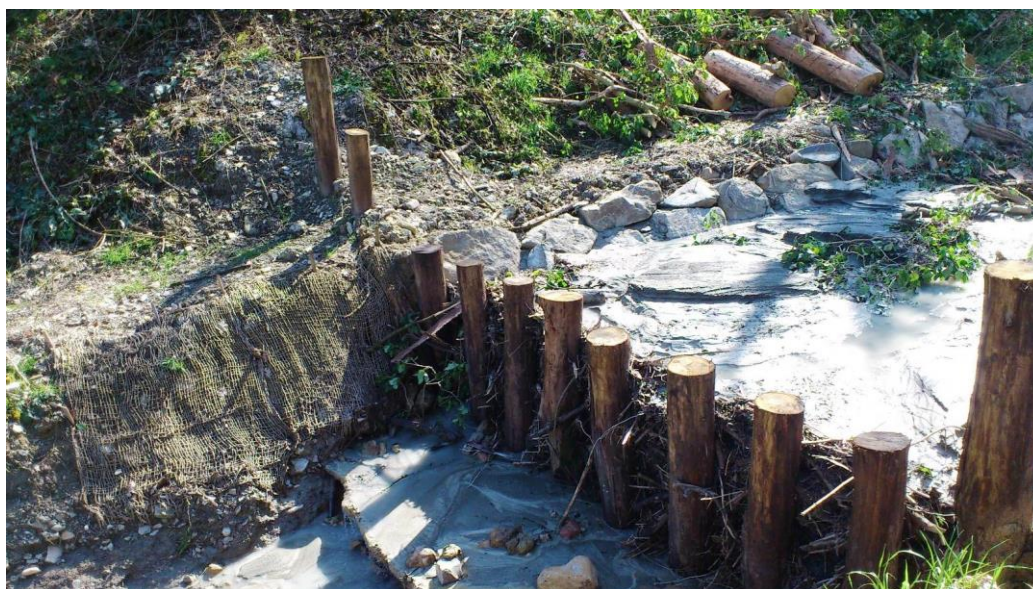
Il proseguire delle osservazioni sul campo dopo il termine dei lavori ha evidenziato come il rio Bianello, il cui bacino è caratterizzato dalla presenza di argille e sabbie, e presenta ampie aree vegetate, abbia un elevato trasporto solido.

*Figura 10 – La nuova briglia selettiva realizzata sul rio Bianello a marzo 2015. Si nota l'abbondante accumulo di detriti nella parte retrostante.*

Come conseguenza di ciò, le briglie selettive presentano la tendenza a riempirsi rapidamente, per cui sarà opportuno, in futuro, programmare una attenta pulizia periodica.

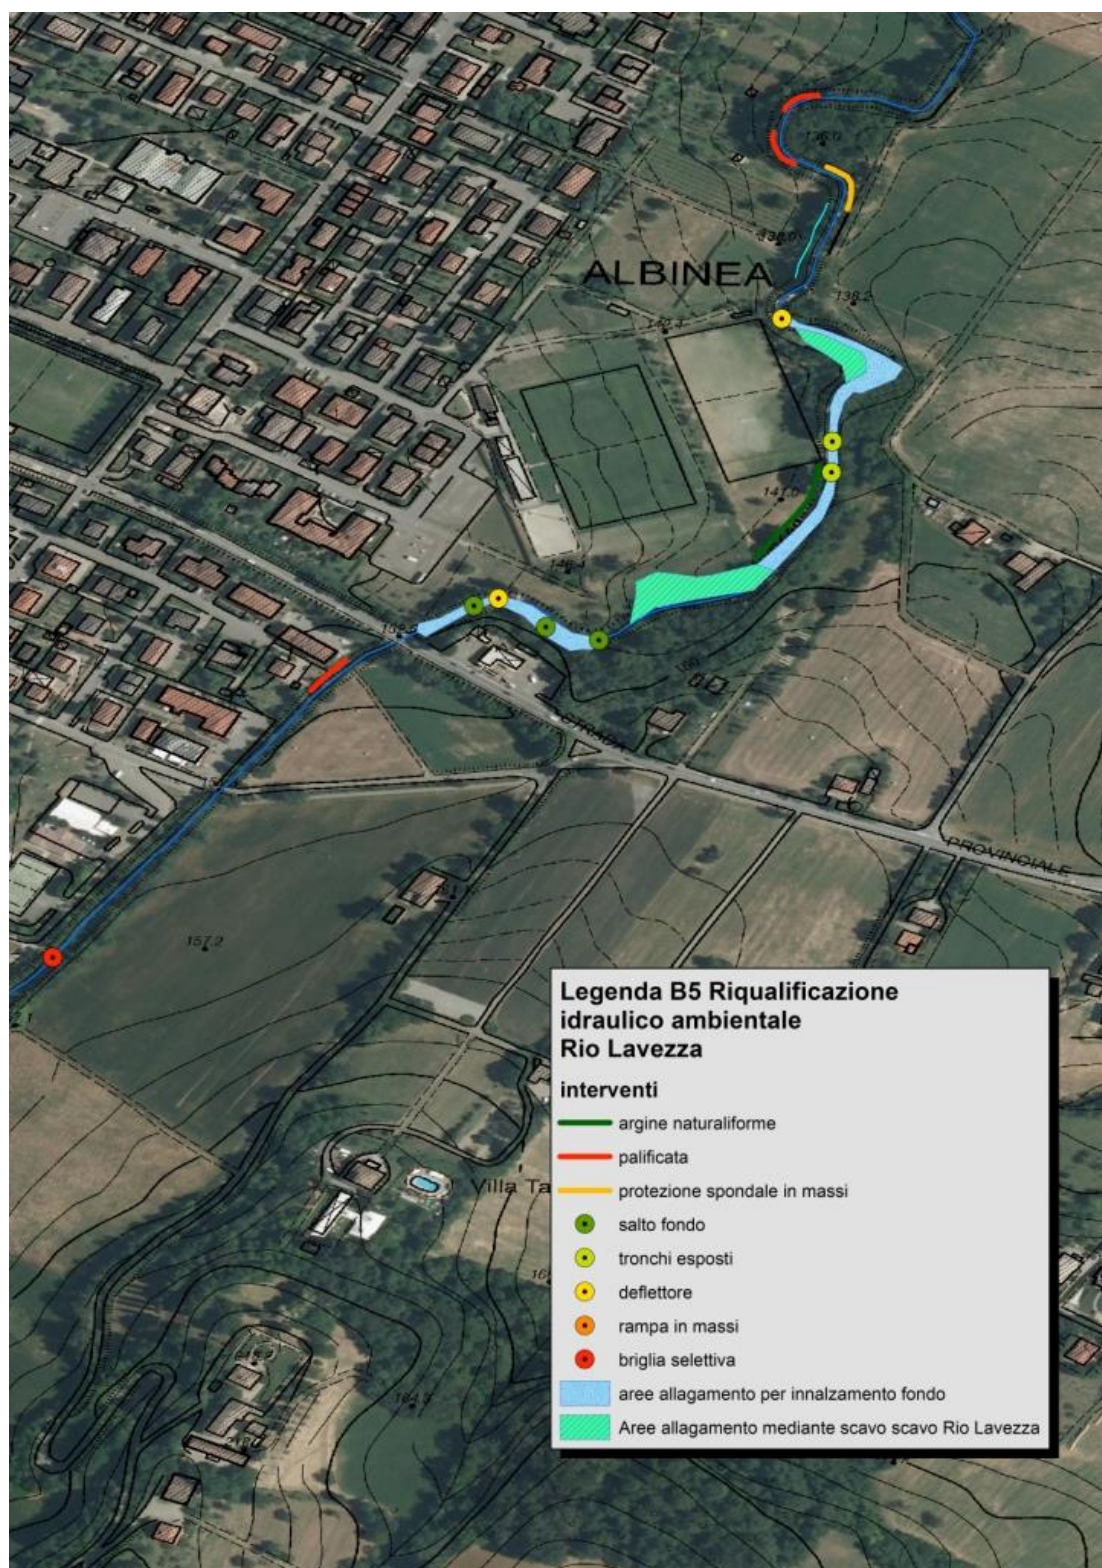
Figura 12 – Gli interventi realizzati neli pressi del campo sportivo di Albinea, lungo il rio Lavezza.

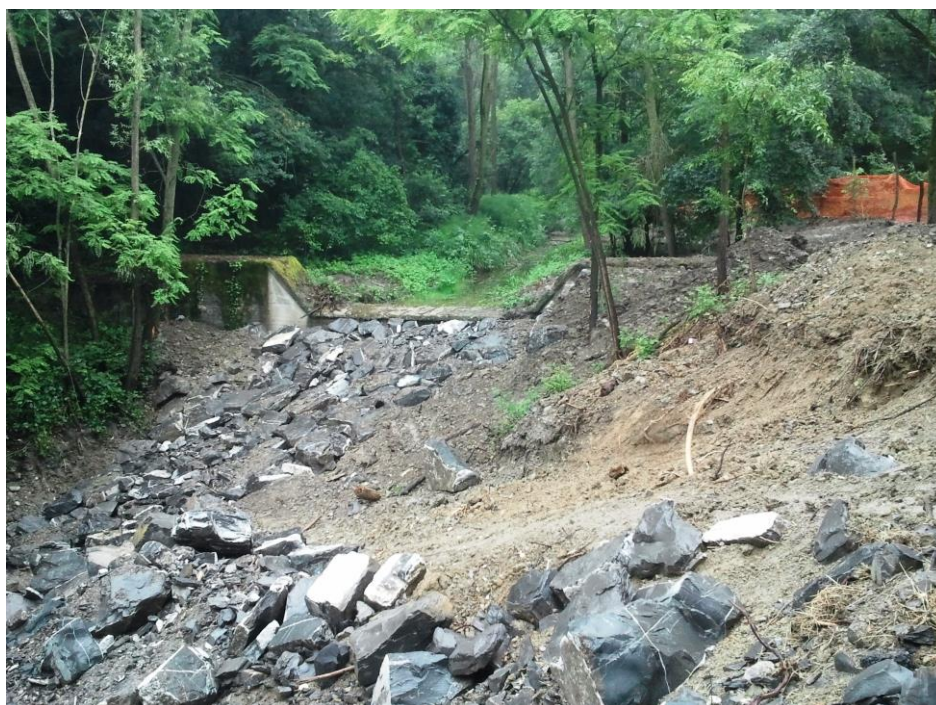
*Figura 14 – Posa in opera della rampa in pietrame sulla briglia esistente.*

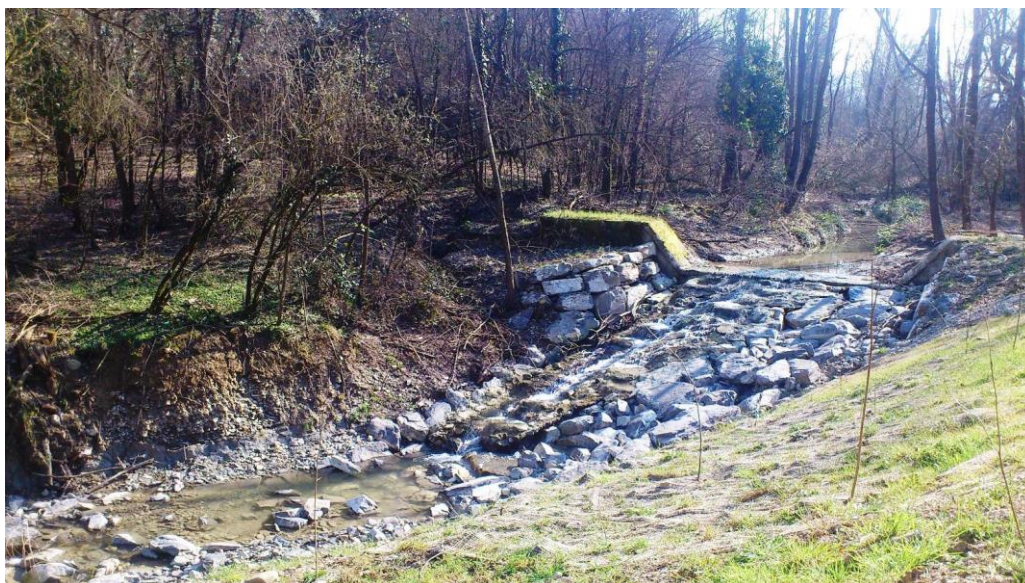
*Figura 15 – La rampa in pietrame sulla briglia esistente al termine dei lavori.*

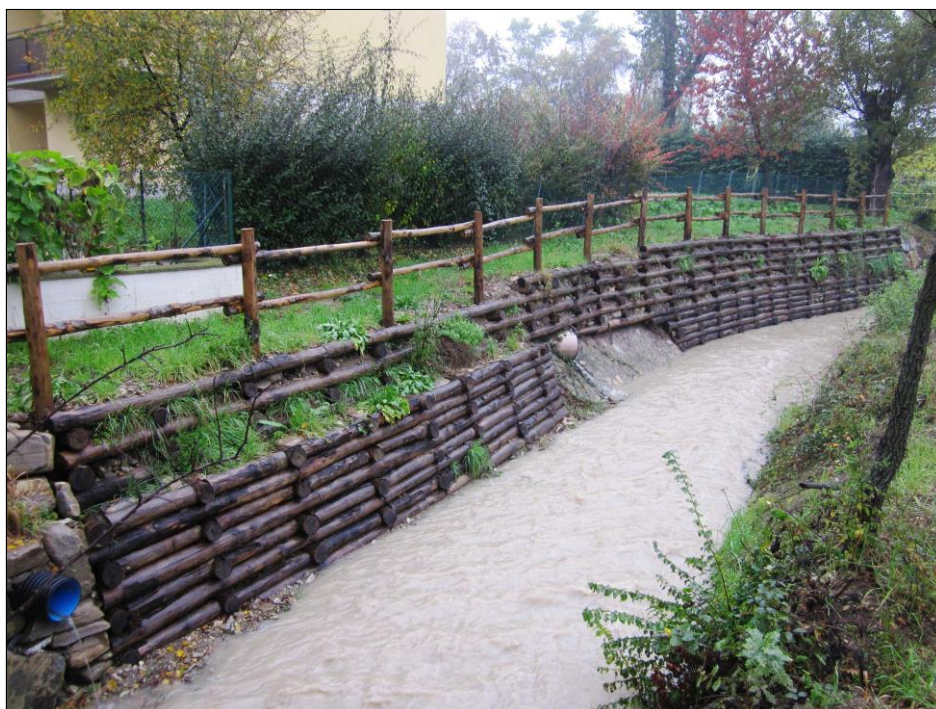
*Figura 16 – La palificata realizzata sul Rio Lavezza durante le piogge di fine ottobre 2014.*

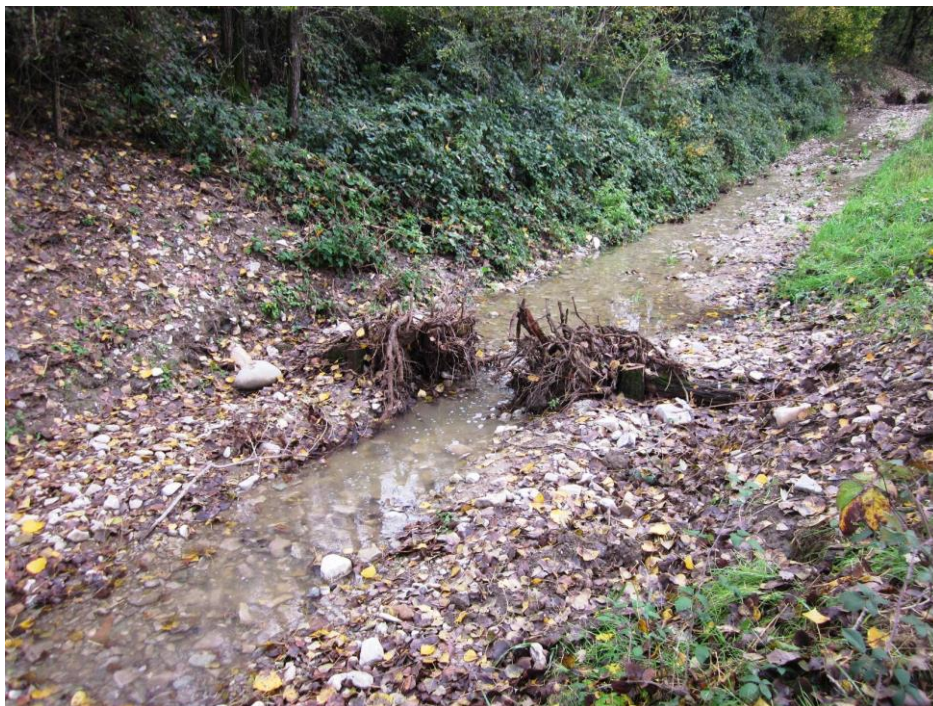
*Figura 17 – Un salto di fondo naturaliforme realizzato sul Rio Lavezza durante le piogge di fine ottobre 2014. Notare l'accumulo di materiale sul lato di monte.*

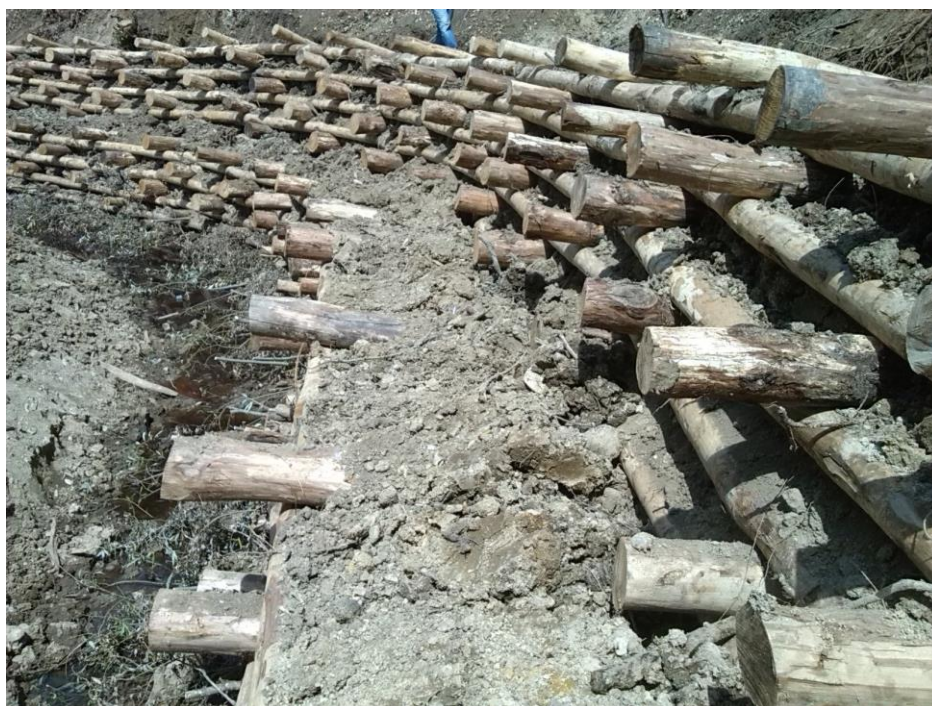
*Figura 19 – Particolare costruttivo della palificata realizzata sul Rio Arianna durante il cantiere.*

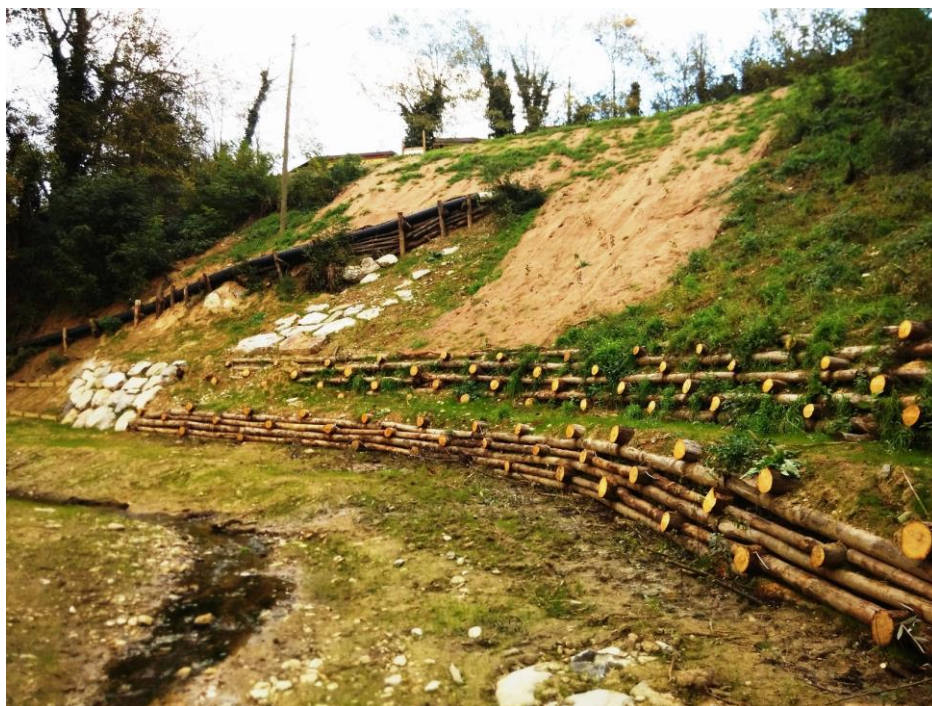
*Figura 20 – Vista d'insieme della palificata realizzata sul Rio Arianna al termine del cantiere.*

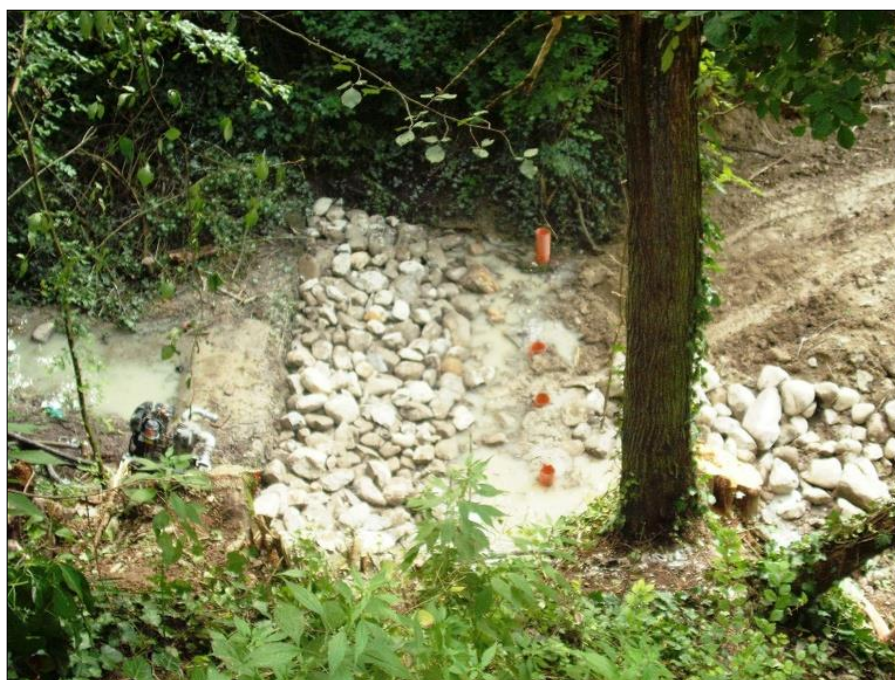
Sul fronte della rampa è stata realizzata una struttura a pettine, utilizzando pali in castagno, per trattenere parte delle ramaglie trasportate durante le piene.

Figura 23 – Una fase della costruzione della rampa di risalita sul Rio Bertolini.

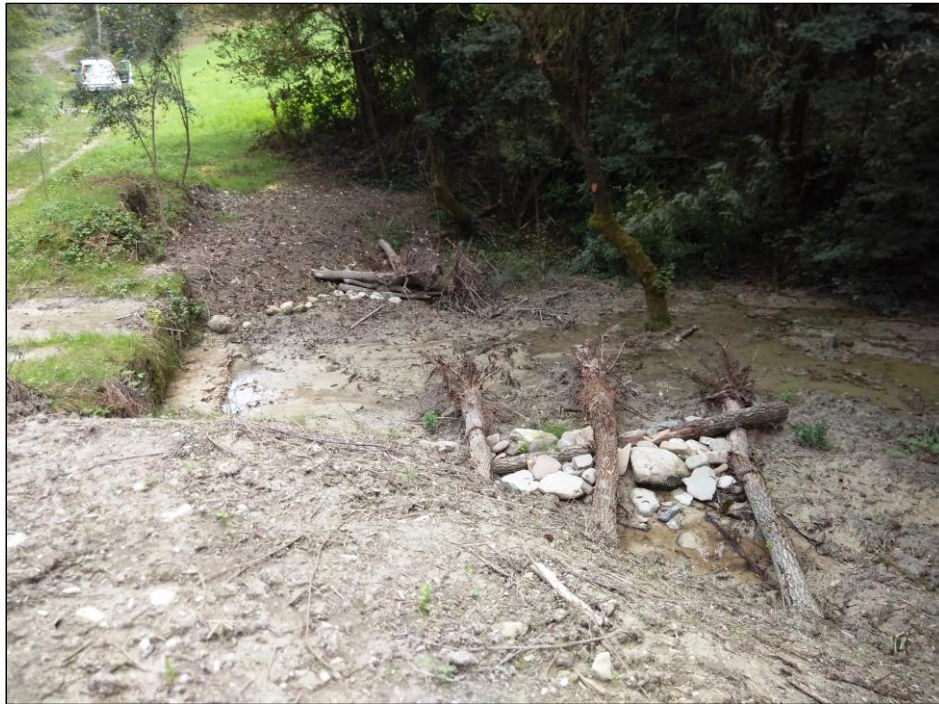
A queste strutture si aggiungono n. 4 deflettori di corrente in pietrame e legname, ancorati alla sponda del rio, e che hanno lo scopo di deviare localmente la corrente, trattenendo al contempo materiale dietro di essi. Un esempio è illustrato nella figura seguente.

*Figura 24 –Deflettore di corrente sul Rio Bertolini.*

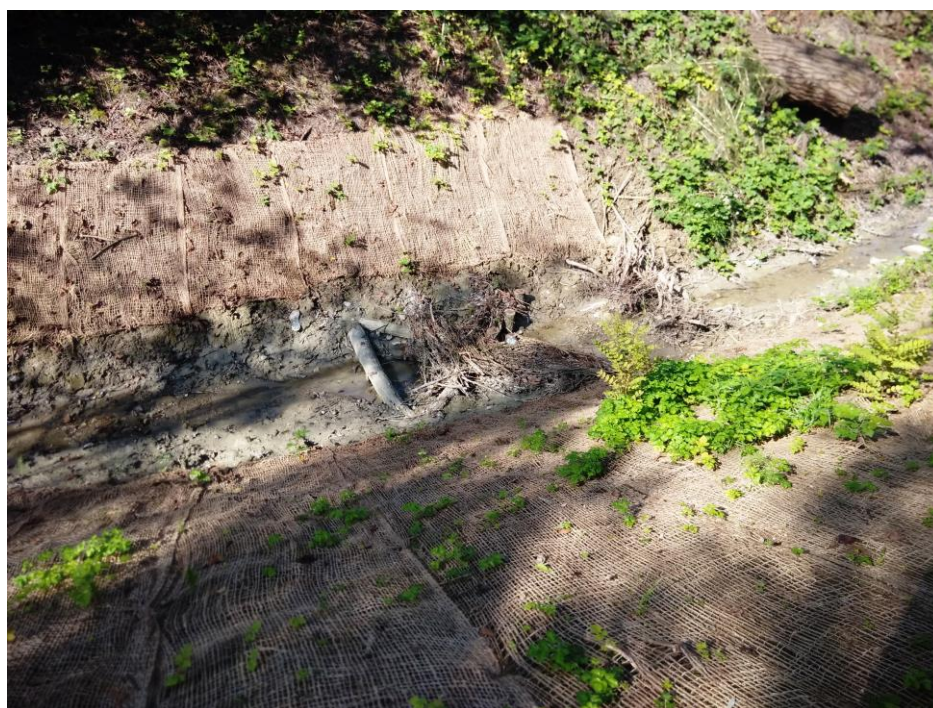
*Figura 27 – Il salto di fondo naturaliforme con radici esposte nell'alveo del Rio Bottazzo al termine della sua realizzazione.*

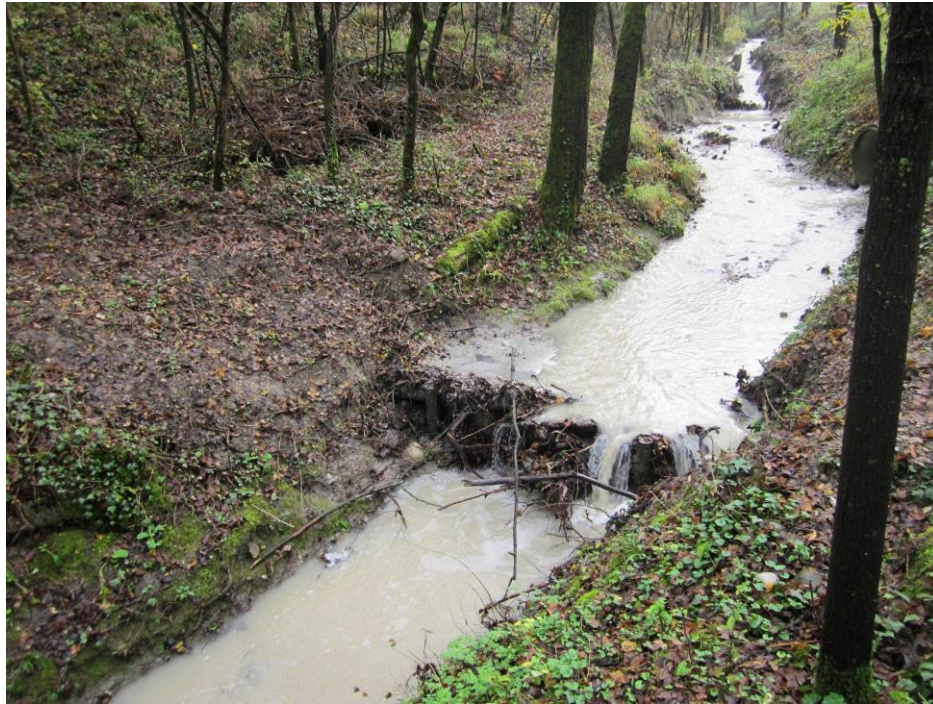
*Figura 28 – Il salto di fondo naturaliforme durante le piogge fine ottobre 2014. Notare l'accumulo di materiale e l'invaso delle acque sul lato di monte in corrispondenza di una piccola golenia.*
