# **AZIONE B.2**

## **ELABORAZIONE DI UN PROGRAMMA INTEGRATO DI RIQUALIFICAZIONE IDRAULICO–AMBIENTALE A SCALA DELL’INTERA AREA DI STUDIO**

## **RELAZIONE FINALE**

**CONSEGNA: 31 ottobre 2015**

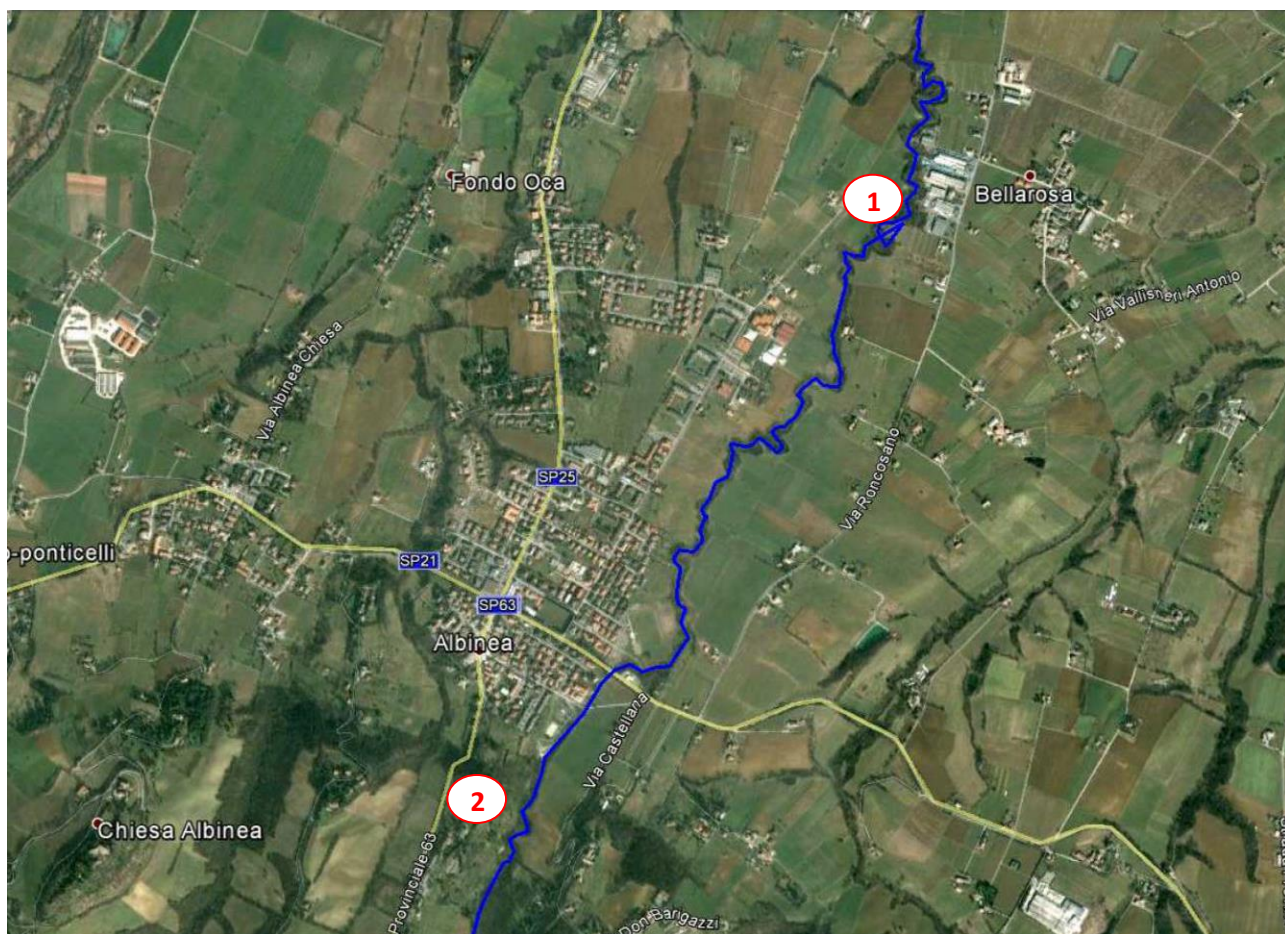
Le problematiche del Torrente Lavezza riguardano principalmente i punti critici indicati in Figura 2 segnalati dal Comune di Albinea e sono sintetizzate nella tabella seguente.

Figura 2 – Torrente Lavezza – Punti critici in cui sono segnalate problematiche idrauliche e idromorfologiche

| Rio | Punto critico | Problemi | | Criticità ecologiche | Soluzioni | | | COSTO TOTALE PUNTO CRITICO | PRIORITA' | EFFETTO ECOLOGICO ATTESO | COSTO TOTALE RIO |
|---|---|---|---|---|---|---|---|---|---|---|---|
| Torrente Lavezza | 1 | | Versante instabile in sinistra idrografica che mette a rischio pista ciclabile | | (1) Consolidamento spondale<br>(2) Mitigazione ambientale | Consolidamento spondale con ingegneria naturalistica "viva" (compresa sistemazione versante parte alta) | 15 | 53.240 | 2 | BASSO | 76.340 |
| | 2 | | Frana attiva in destra idrografica che mette a rischio una strada e delle abitazioni | | (1) Consolidamento spondale<br>(2) Mitigazione ambientale | Stabilizzazione fondo (mantenendo diversità morfologica per quanto consentito) | 50 | 23.100 | 3 | NULLO | |

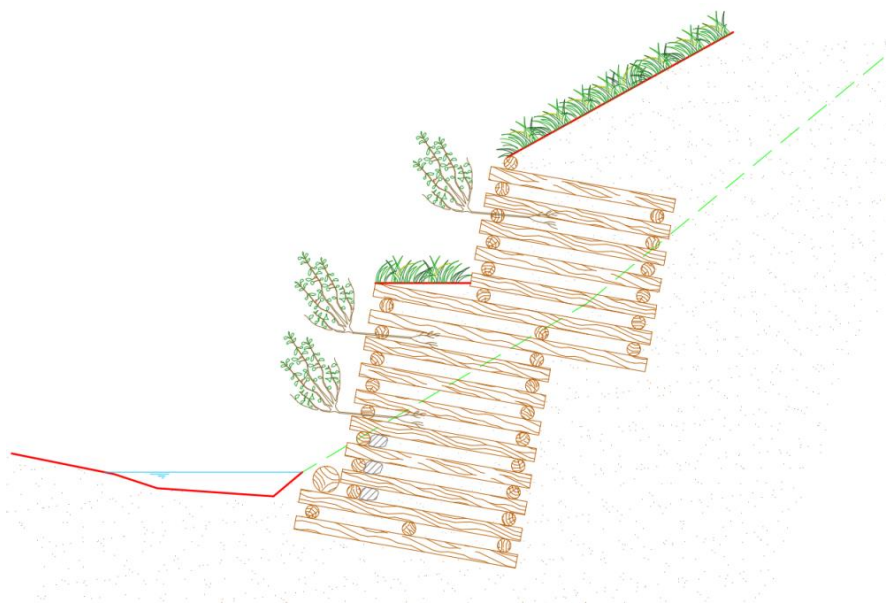
Figura 5 – Schema tipologico di intervento. Palificata viva (2 gradoni) per il consolidamento del versante.

La situazione di instabilità della sponda può essere in questo caso affrontata mediante il consolidamento del versante tramite l'utilizzo delle tecniche dell'ingegneria naturalistica, in particolare tramite la posa di gradoni realizzati mediante una palificata rinverdata (Figura 5). In questo caso l'intervento ha finalità prettamente strutturali e non porta benefici ecologici sostanziali, prevedendo l'arresto delle naturali dinamiche di arretramento delle sponde al fine di proteggere un bene esposto non delocalizzabile a costi paragonabili a quello dell'intervento (pista ciclabile).

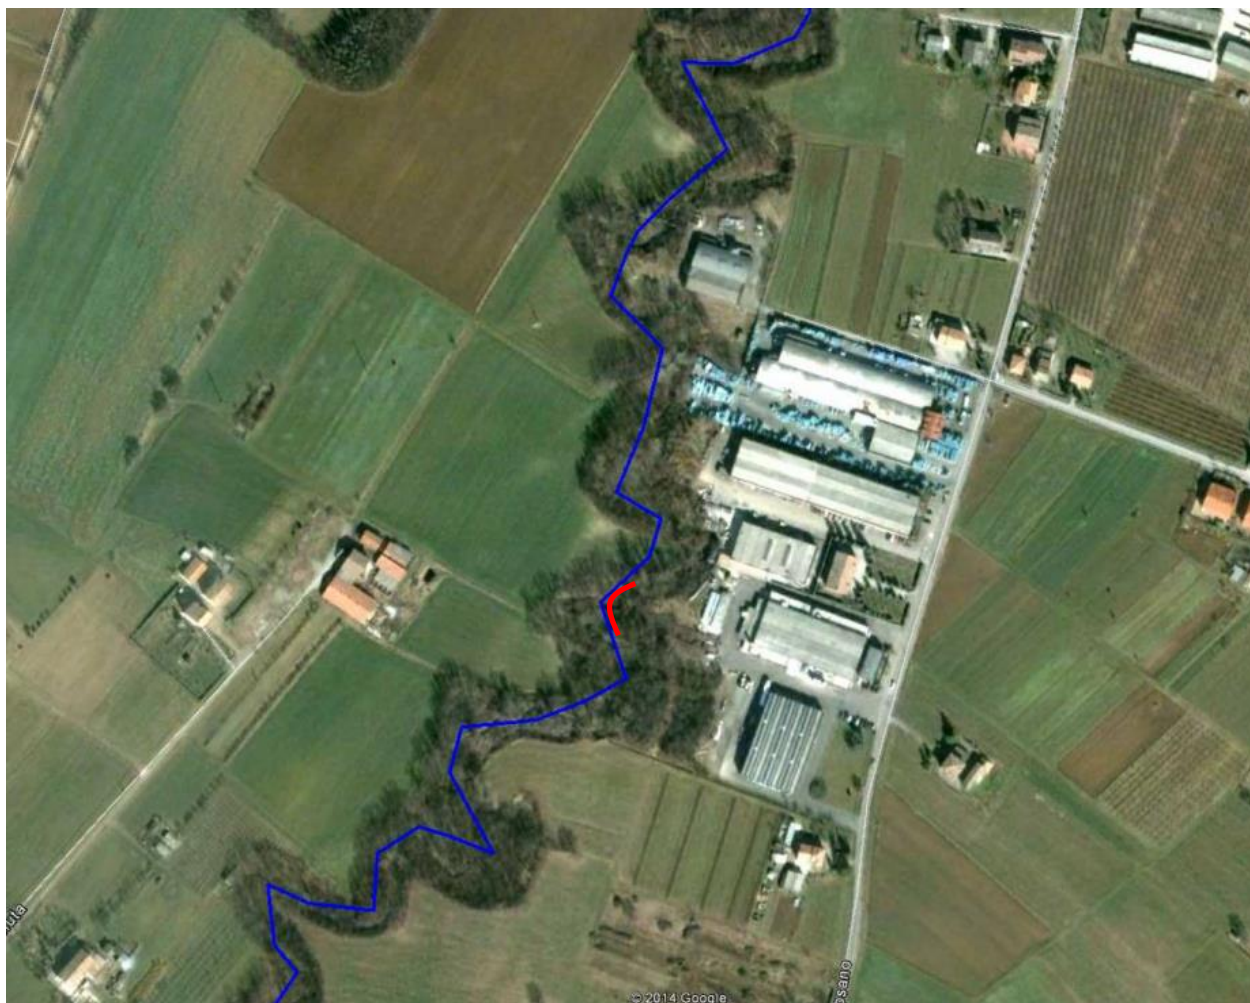
Figura 6 – Palificata viva (in rosso) a protezione della pista ciclabile localizzata a ridosso della sponda in erosione.

L'ipotesi di intervento è illustrata a livello planimetrico di massima in Figura 6 e richiederà di essere approfondita per valutare la fattibilità tecnica, amministrativa e vincolistica e i pro e contro tecnici, economici ed ecologici per poter determinare la strada da seguire.

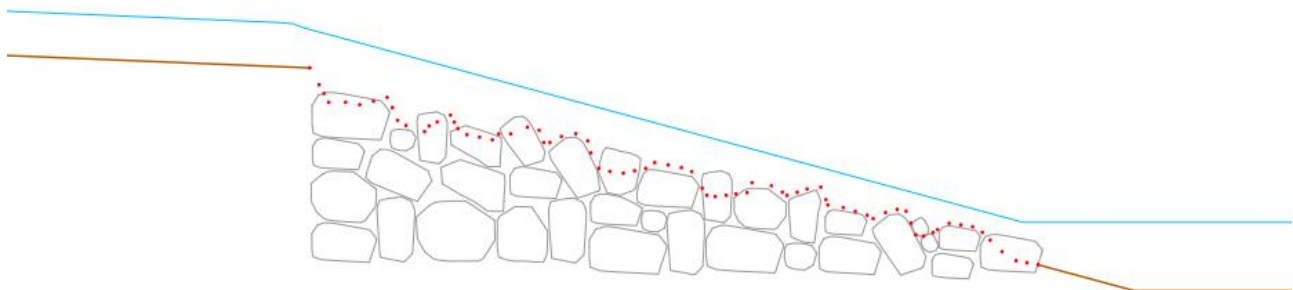
Figura 9 – Schema tipologico di intervento. Rampa in massi per la stabilizzazione del fondo e il consolidamento del versante.

Si ritiene che la stabilizzazione del fondo (ad es. mediante la posa di massi) in corrispondenza della frana possa contribuire a diminuire la sua attività (Figura 9).

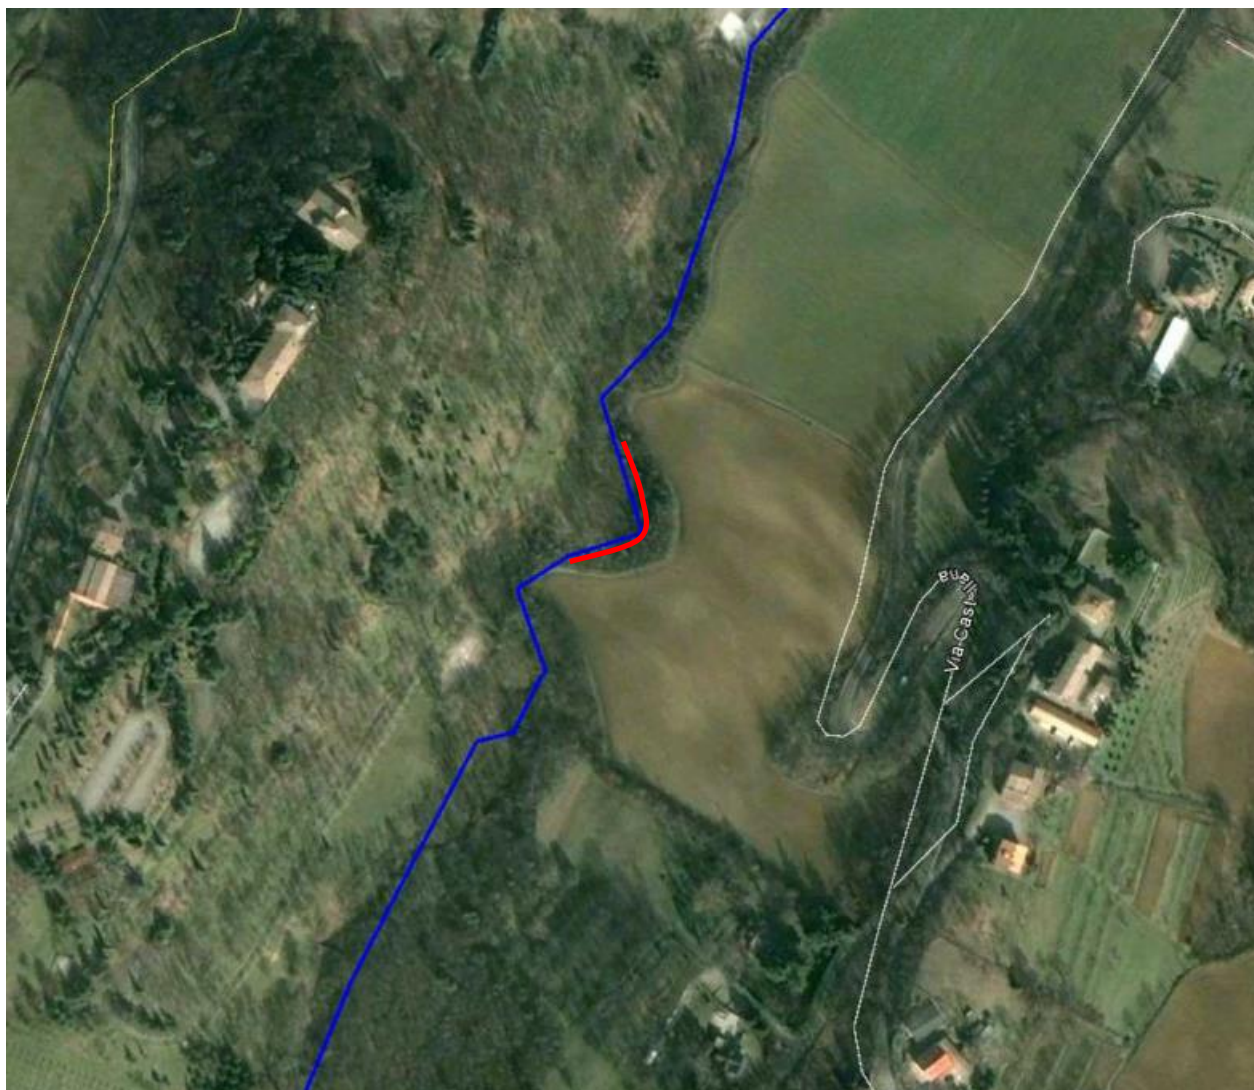
Figura 10 – Collocazione approssimativa della rampa in massi (in rosso) per la stabilizzazione del fondo e il consolidamento del versante in frana (campo marrone).

L'ipotesi di intervento è illustrata a livello planimetrico di massima in Figura 10 e richiederà di essere approfondita per valutare la fattibilità tecnica, amministrativa e vincolistica e i pro e contro tecnici, economici ed ecologici per poter determinare la strada da seguire.

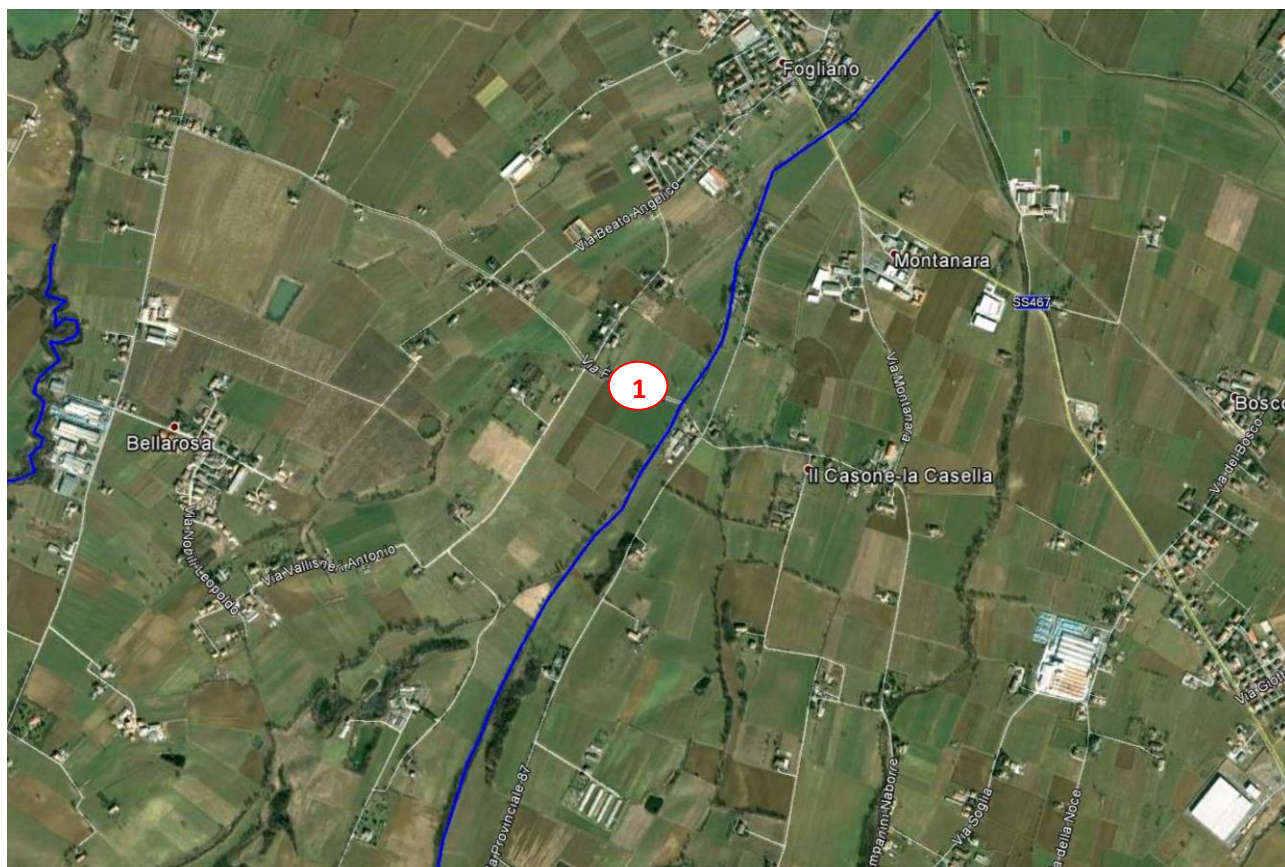
Le problematiche del Rio Lavacchiello segnalate dal Comune di Albinea sono concentrate nell'unico punto indicato in Figura 11 e sono sintetizzate nella tabella seguente.

Figura 11 – Rio Lavacchiello – Punti critici in cui sono segnalate problematiche idrauliche e idromorfologiche.

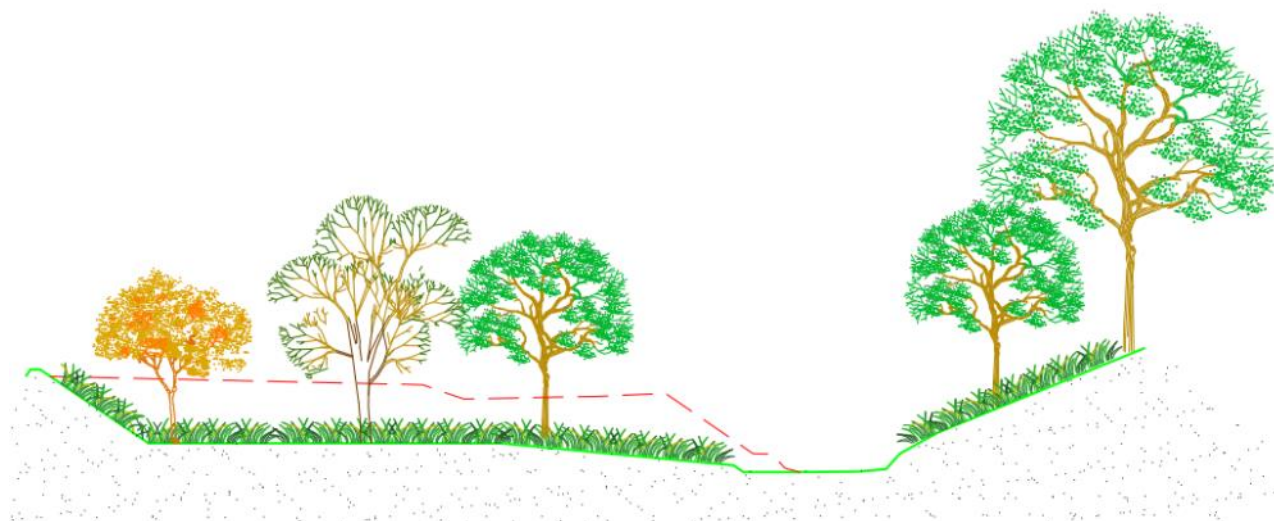
**Figura 14 – Schema tipologico di intervento. Allargamento naturalistico di sezione al fine di favorire la laminazione delle piene a monte del ponte con luce insufficiente.**

Una seconda ipotesi prevede invece un intervento di tipo integrato idraulico-ambientale, basato sulla creazione di aree allagabili distribuite lungo il rio al fine di favorire la laminazione delle piene ed evitare che queste interessino la strada e le abitazioni presenti nei pressi del ponte (Figura 14). In questo caso l'intervento porterebbe ad un incremento degli habitat naturali presenti lungo il rio e ne preserverebbe le dinamiche evolutive.

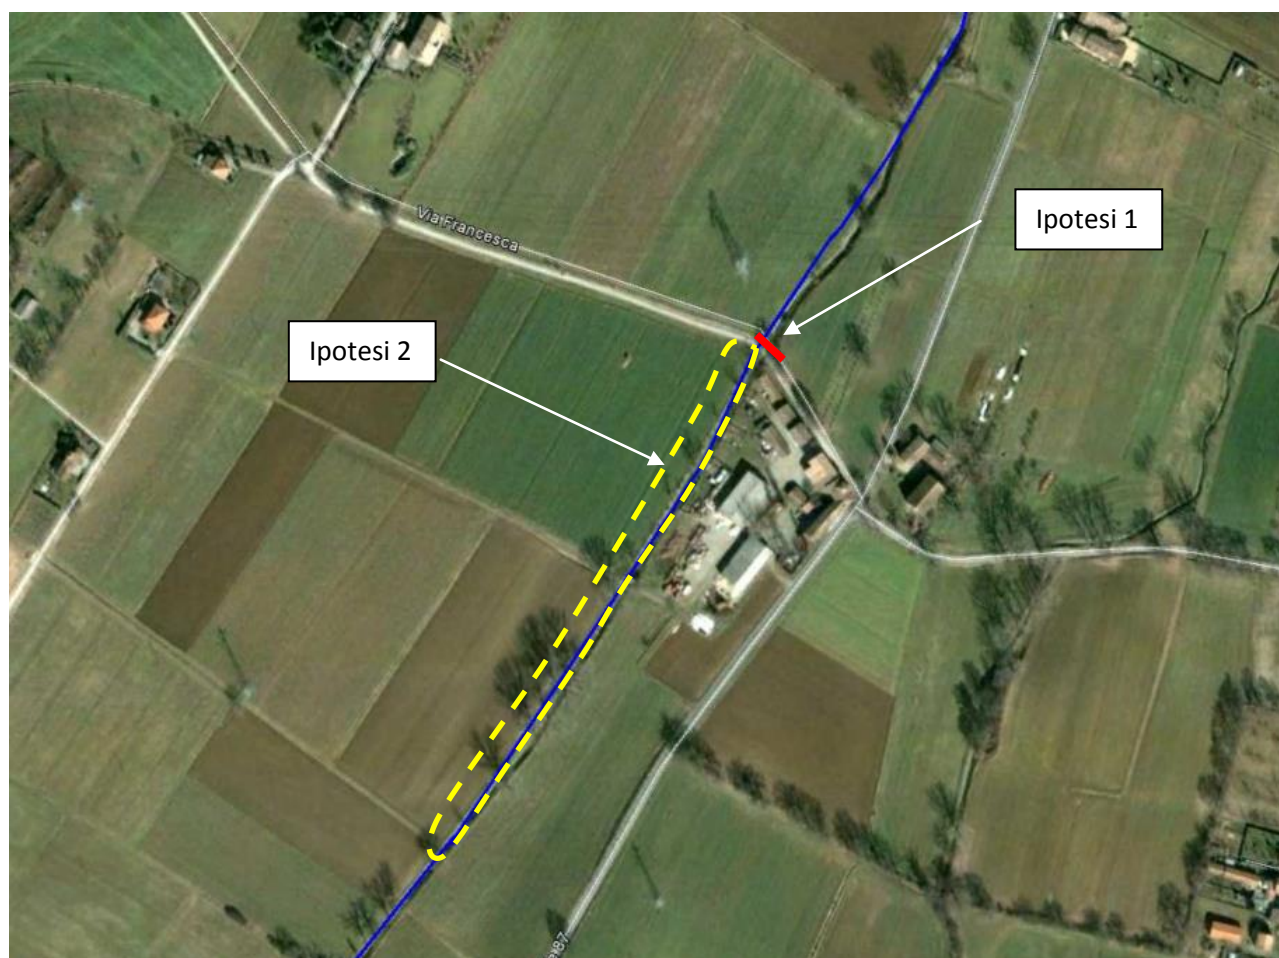
Figura 15 – Ipotesi 1: rifacimento del ponte. Ipotesi 2: allargamento naturalistico di sezione.

Le due ipotesi di intervento sono illustrate a livello planimetrico di massima in Figura 15 e richiederanno di essere approfondite per valutare la fattibilità tecnica, amministrativa e vincolistica e i pro e contro tecnici, economici ed ecologici per poter determinare la strada da seguire.

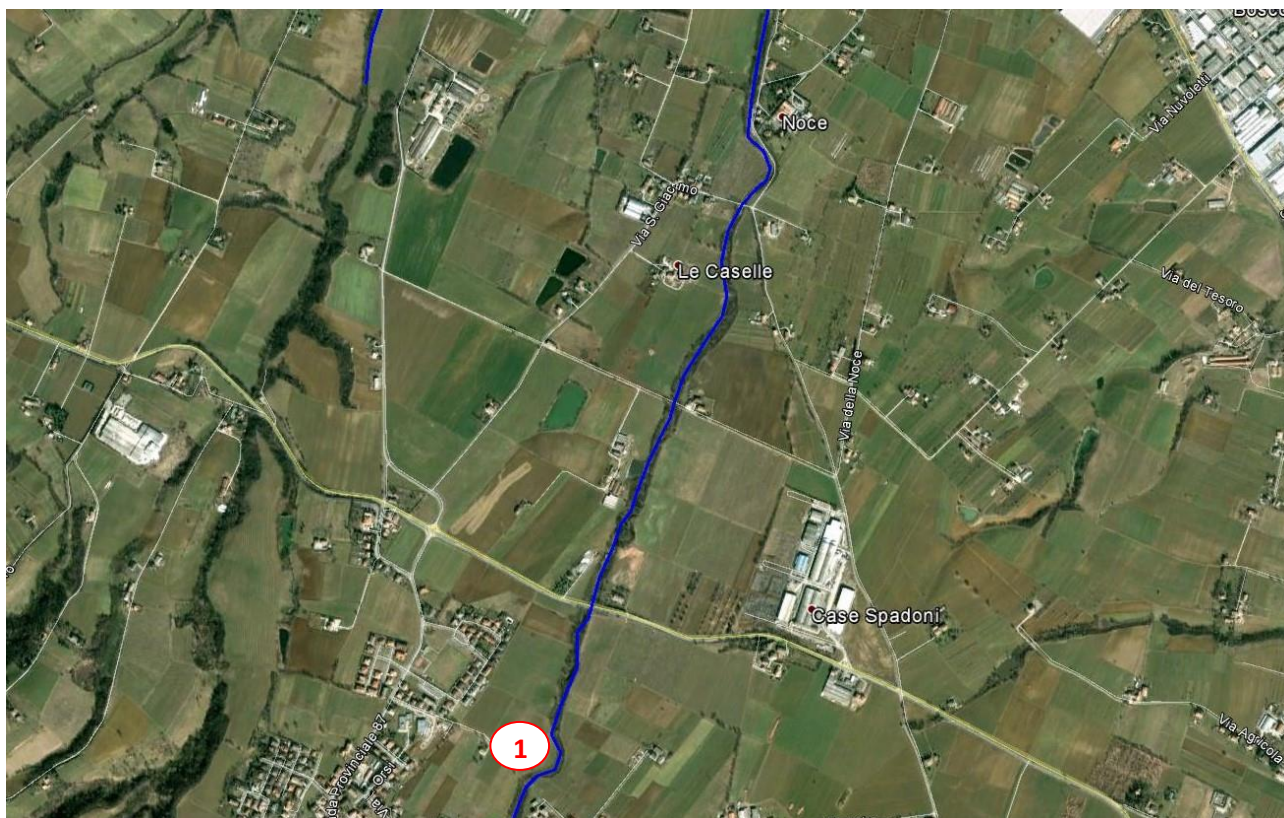
Figura 16 – Torrente Lodola – Punti critici in cui sono segnalate problematiche idrauliche e idromorfologiche.

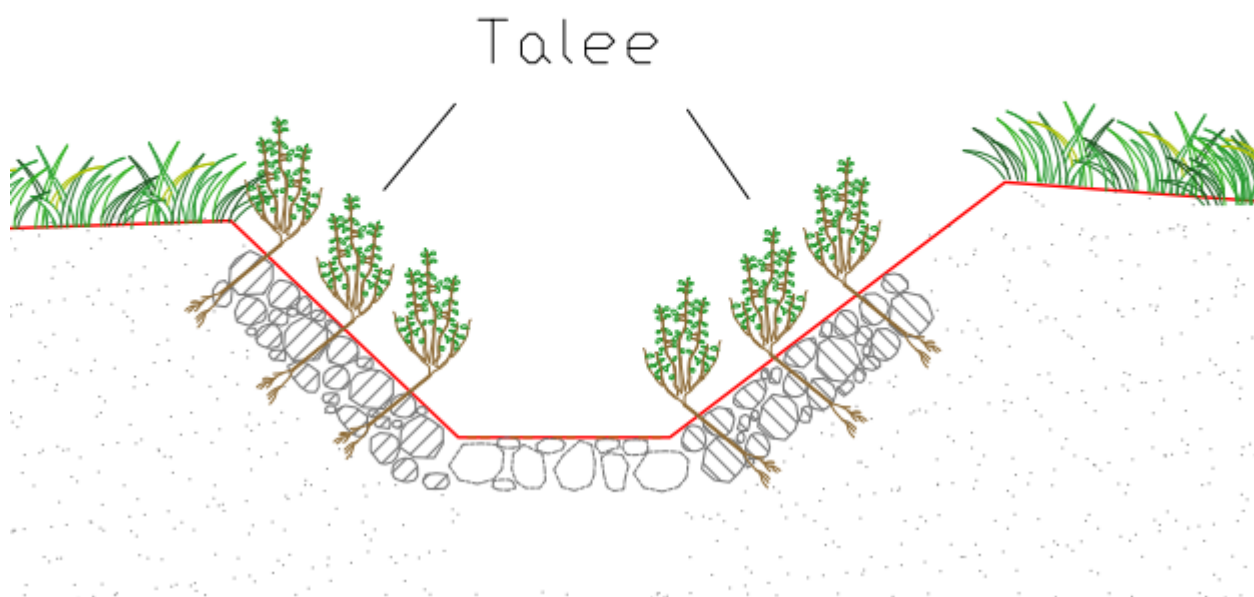
L'ammaloramento delle opere presenti nei pressi del ponticello pedonale realizzate per stabilizzare il fondo e le rive richiede un intervento di ripristino al fine di evitare ulteriori problematiche di tipo strutturale (Figura 19).

Figura 19 – Schema tipologico di intervento. Consolidamento di fondo e sponde nei pressi del ponte mediante l'uso di tecniche di intervento "classiche" (possa di massi rinverditi).

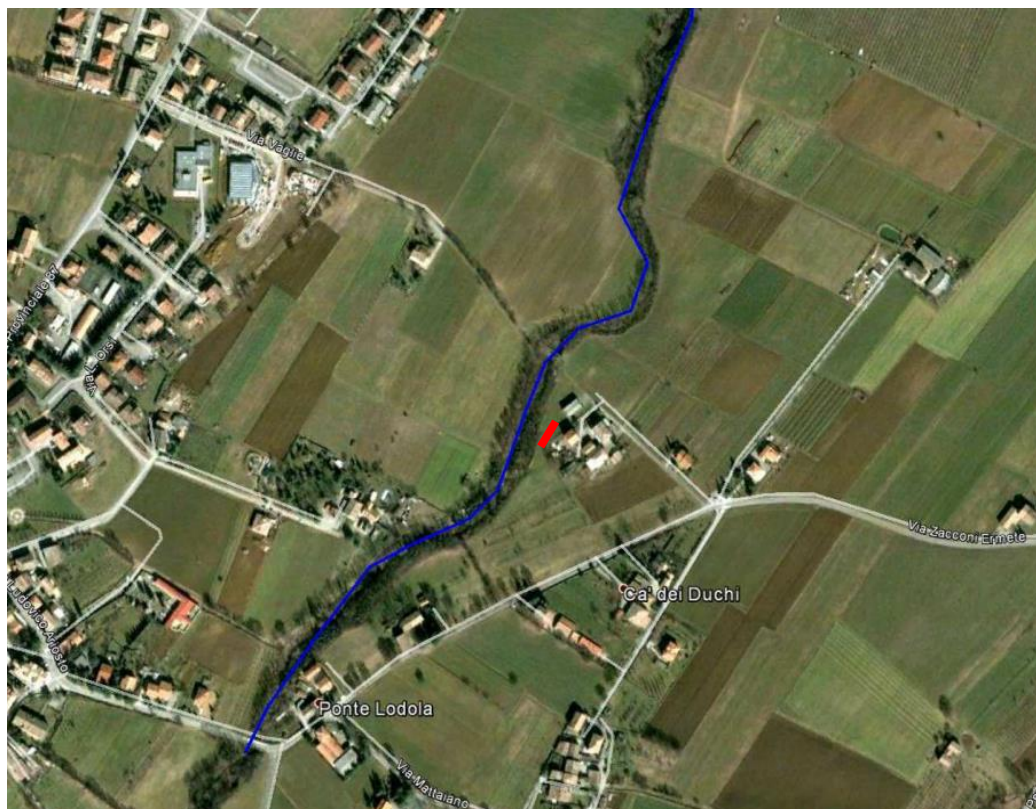
Figura 20 – Consolidamento di fondo e sponde nei pressi del ponte mediante l'uso di tecniche di intervento "classiche" (possa di massi rinverditi) (in rosso).

L'ipotesi di intervento è illustrata a livello planimetrico di massima in Figura 20 e richiederà di essere approfondita per valutare la fattibilità tecnica, amministrativa e vincolistica e i pro e contro tecnici, economici ed ecologici per poter determinare la strada da seguire.

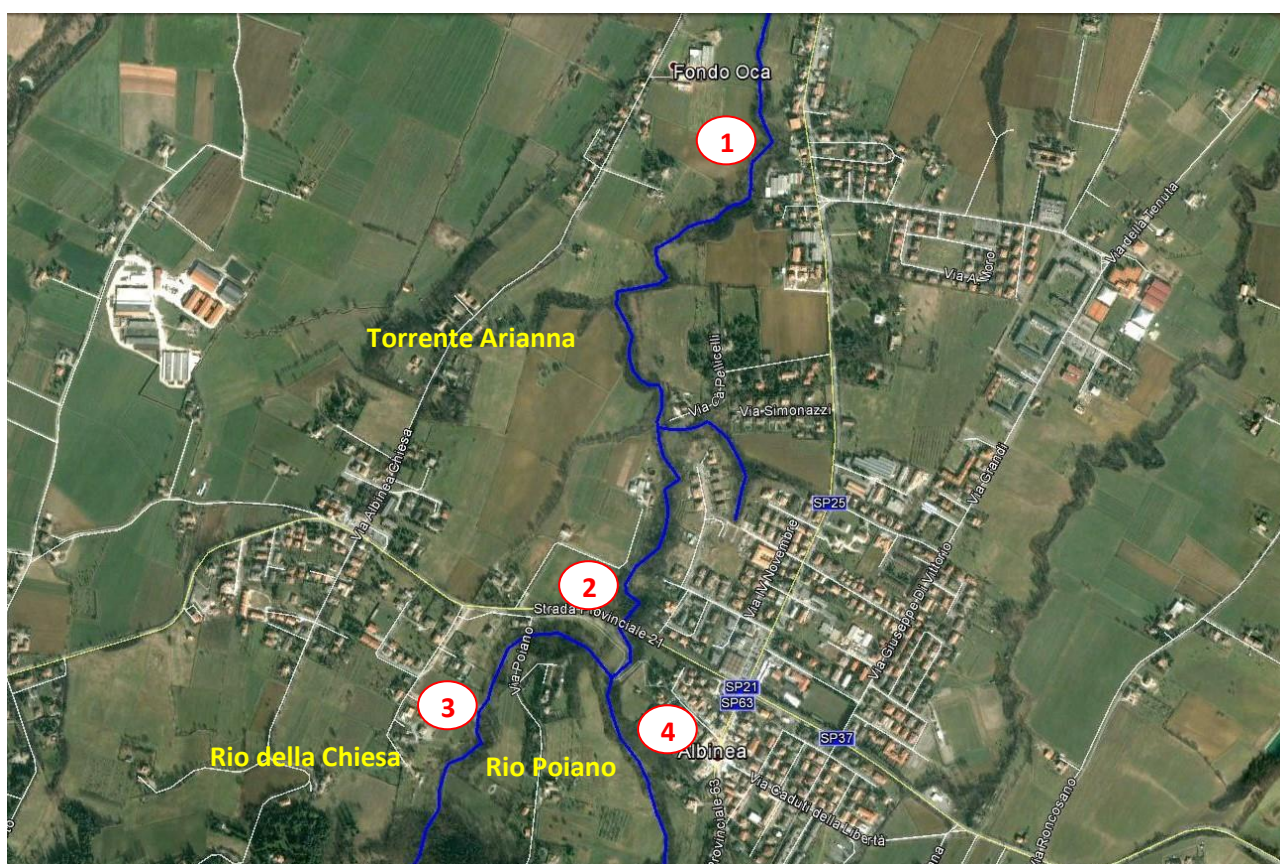
Figura 21 – Torrente Arianna – Punti critici in cui sono segnalate problematiche idrauliche e idromorfologiche.

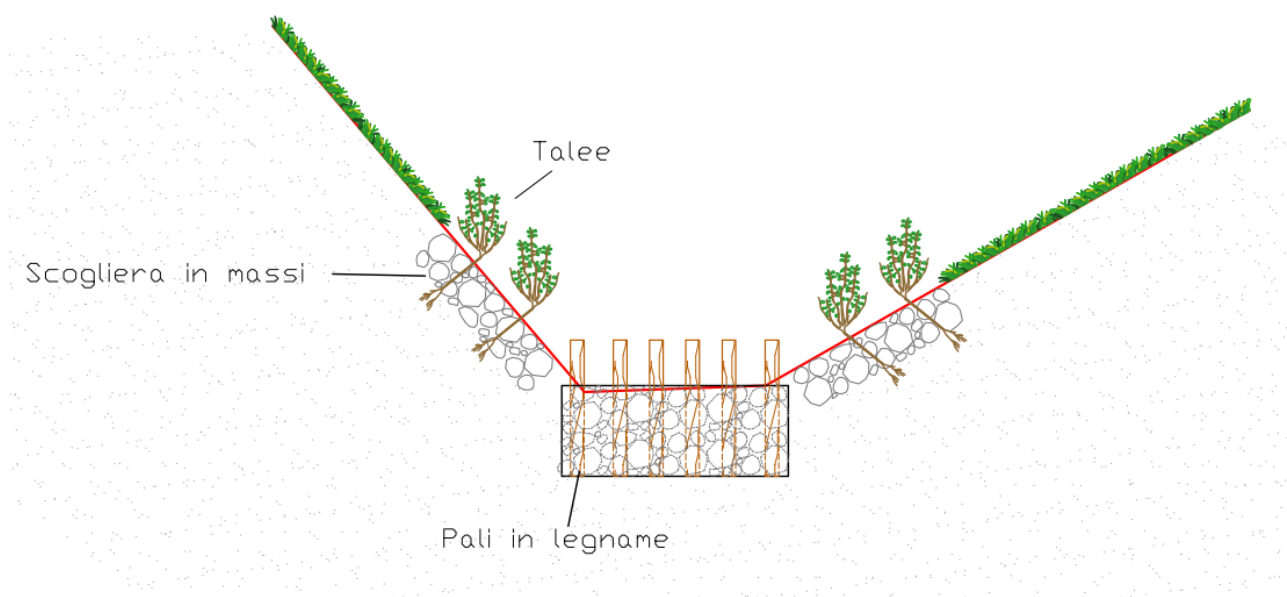
Figura 25 – Schema tipologico di intervento. Trattenimento delle ramaglie a monte del ponte mediante la realizzazione di una briglia selettiva in tronchi.

Si rende quindi necessario procedere alla realizzazione di un'opera in alveo finalizzata al trattenimento delle ramaglie a monte del ponte, in particolare di una briglia selettiva in tronchi (Figura 25).

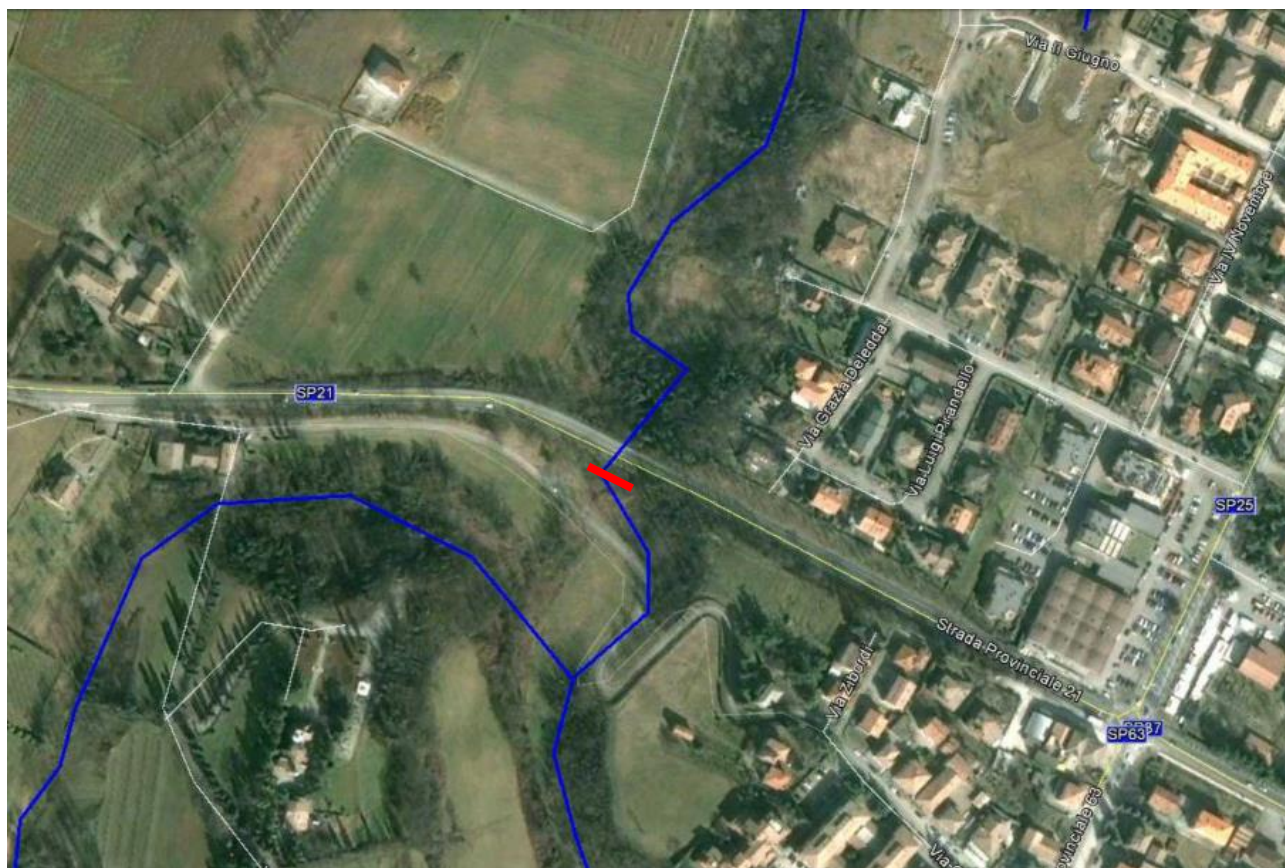
Figura 26 – Trattenimento delle ramaglie a monte del ponte mediante la realizzazione di una briglia selettiva (in rosso).

L'ipotesi di intervento è illustrata a livello planimetrico di massima in Figura 26 e richiederà di essere approfondita per valutare la fattibilità tecnica, amministrativa e vincolistica e i pro e contro tecnici, economici ed ecologici per poter determinare la strada da seguire.

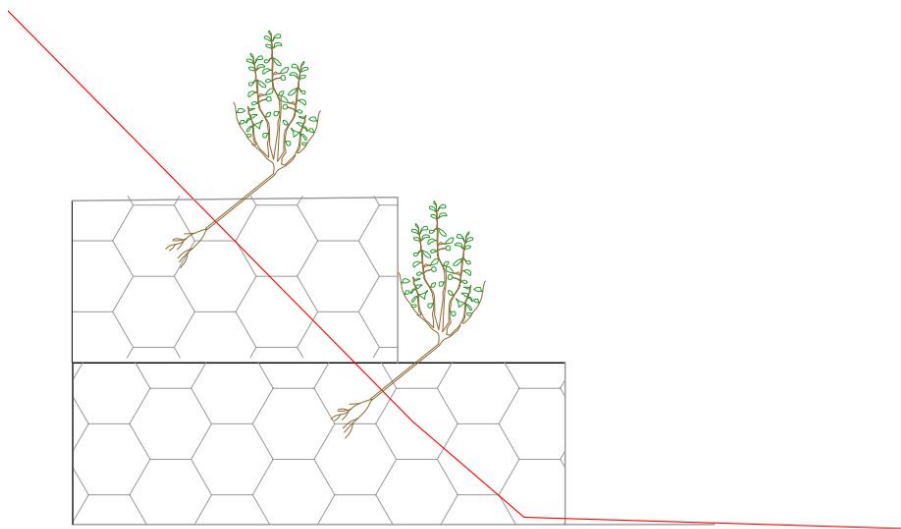
Figura 29 – Schema tipologico di intervento. Consolidamento del piede del versante mediante l'utilizzo di gabbioni rinverditi.

Si ritiene infatti che la stabilizzazione del piede di sponda in corrispondenza della frana possa contribuire a diminuire la sua attività; si propone pertanto la messa a dimora di gabbioni rinverditi al piede di sponda come illustrato a livello schematico in Figura 29.

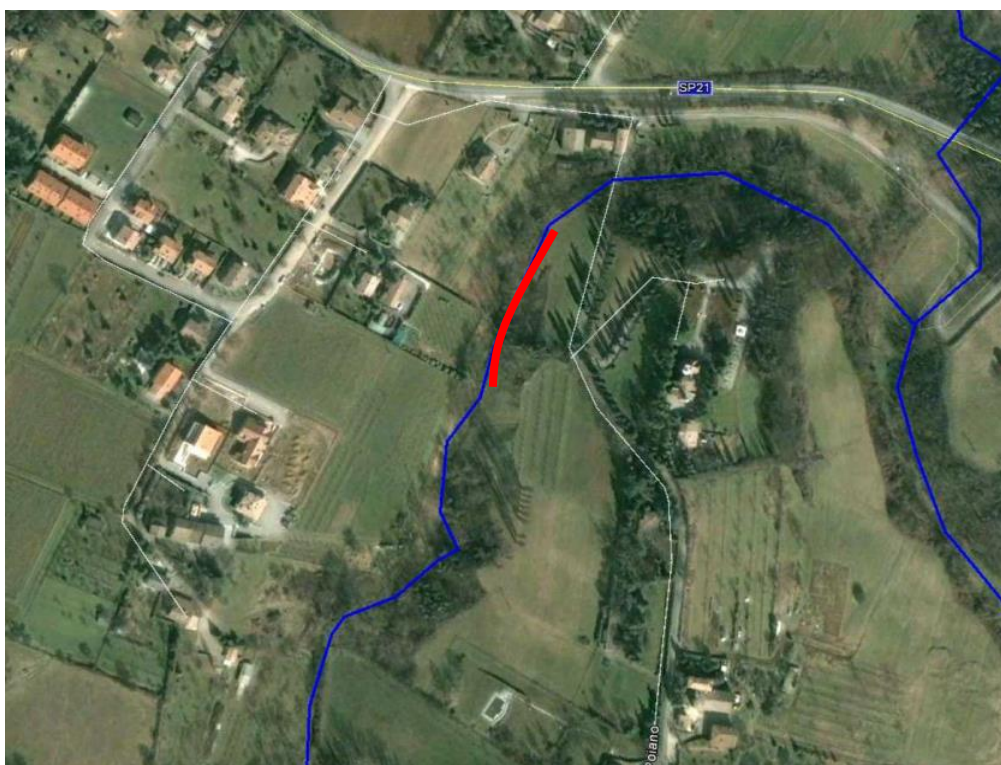
Figura 30 – Consolidamento del piede del versante mediante l'utilizzo di gabbioni rinverditi (in rosso) (localizzazione puramente indicativa)..

L'ipotesi di intervento è illustrata a livello planimetrico di massima in Figura 30 e richiederà di essere approfondita per valutare la fattibilità tecnica, amministrativa e vincolistica e i pro e contro tecnici, economici ed ecologici per poter determinare la strada da seguire.

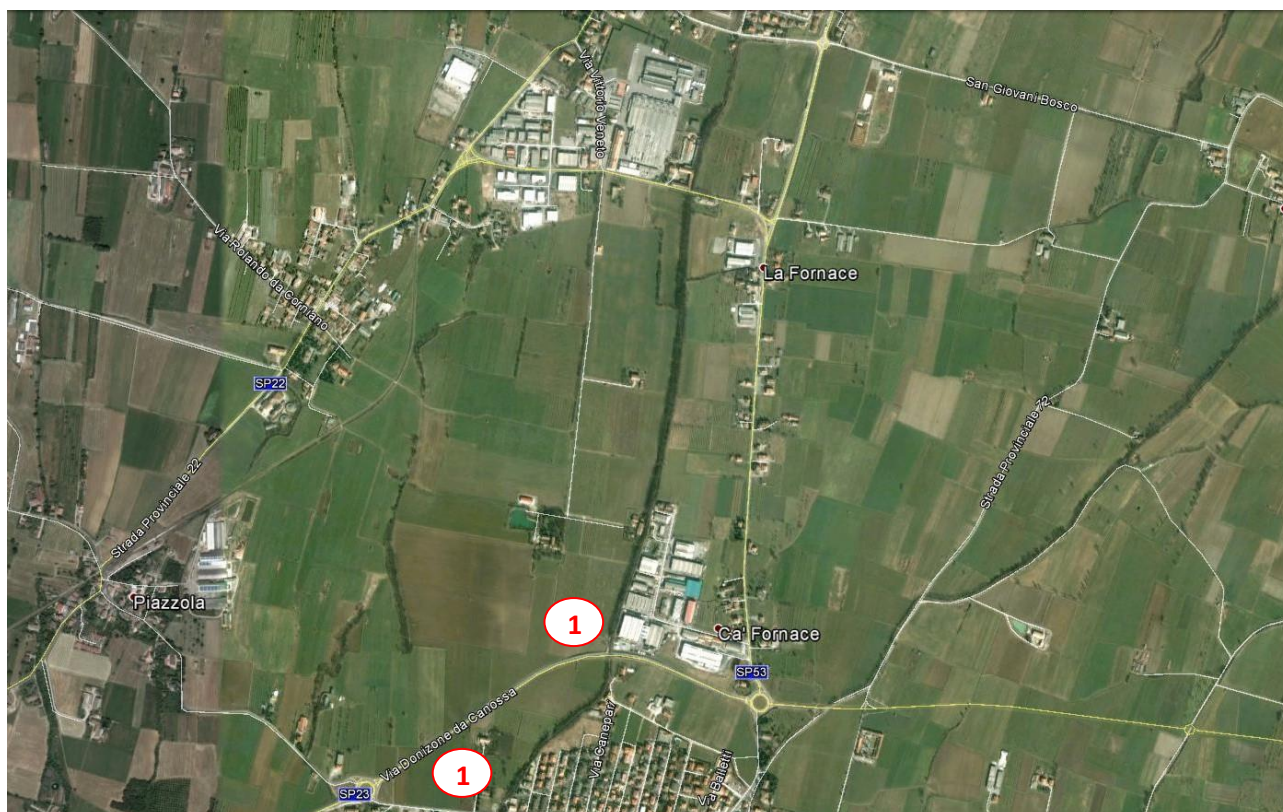
Le problematiche residue del Rio Enzola riguardano principalmente il punto indicato in Figura 34 e sono sintetizzate nella tabella seguente. In tabella è inoltre riportata una sintesi delle ipotesi di intervento relative ad ogni tratto, insieme ad una indicazione di massima dei costi, della priorità di intervento e dei risultati ecologici attesi.

Figura 34 – Rio Enzola – Punti critici in cui sono segnalate problematiche idrauliche e idromorfologiche.

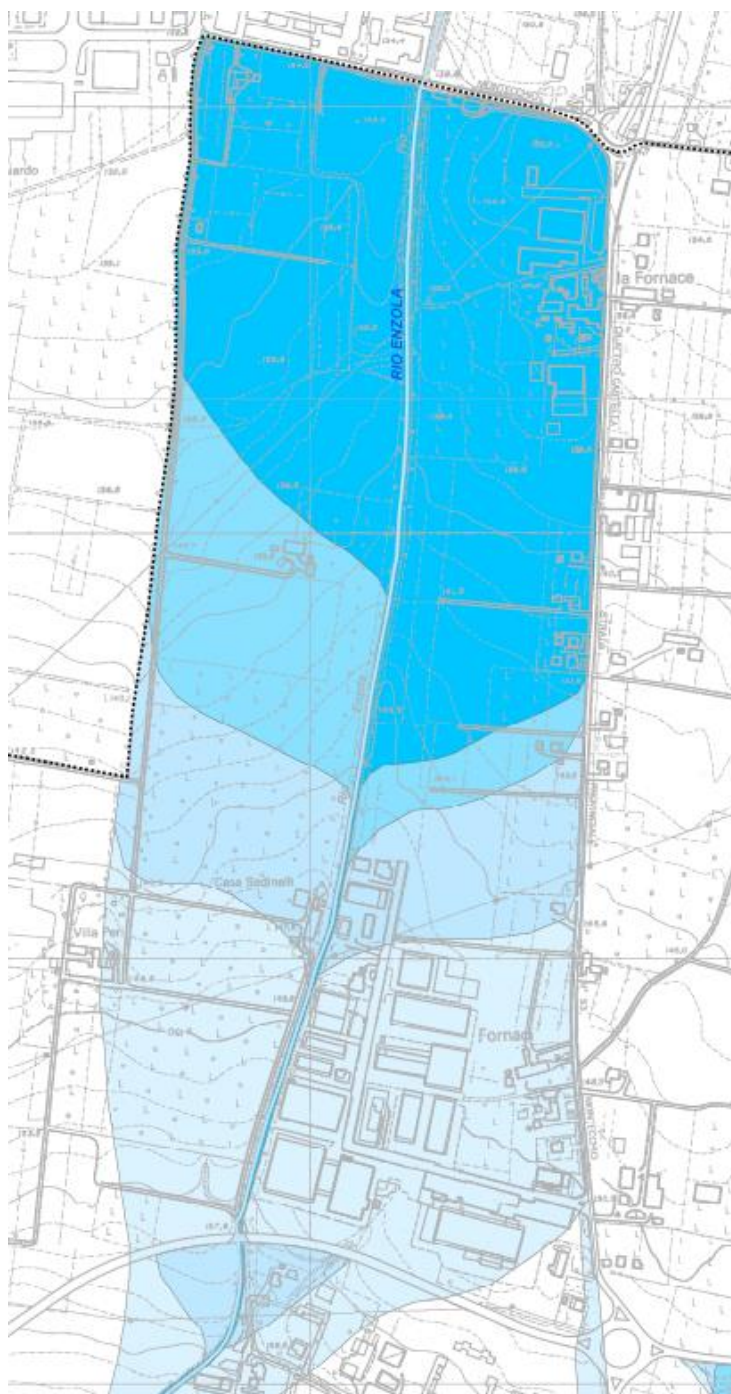
Figura 36 - Rio Enzola: aree allagabili lungo il tratto arginato pensile del Rio Enzola individuate dallo studio idraulico Quattro Castella, 2007.

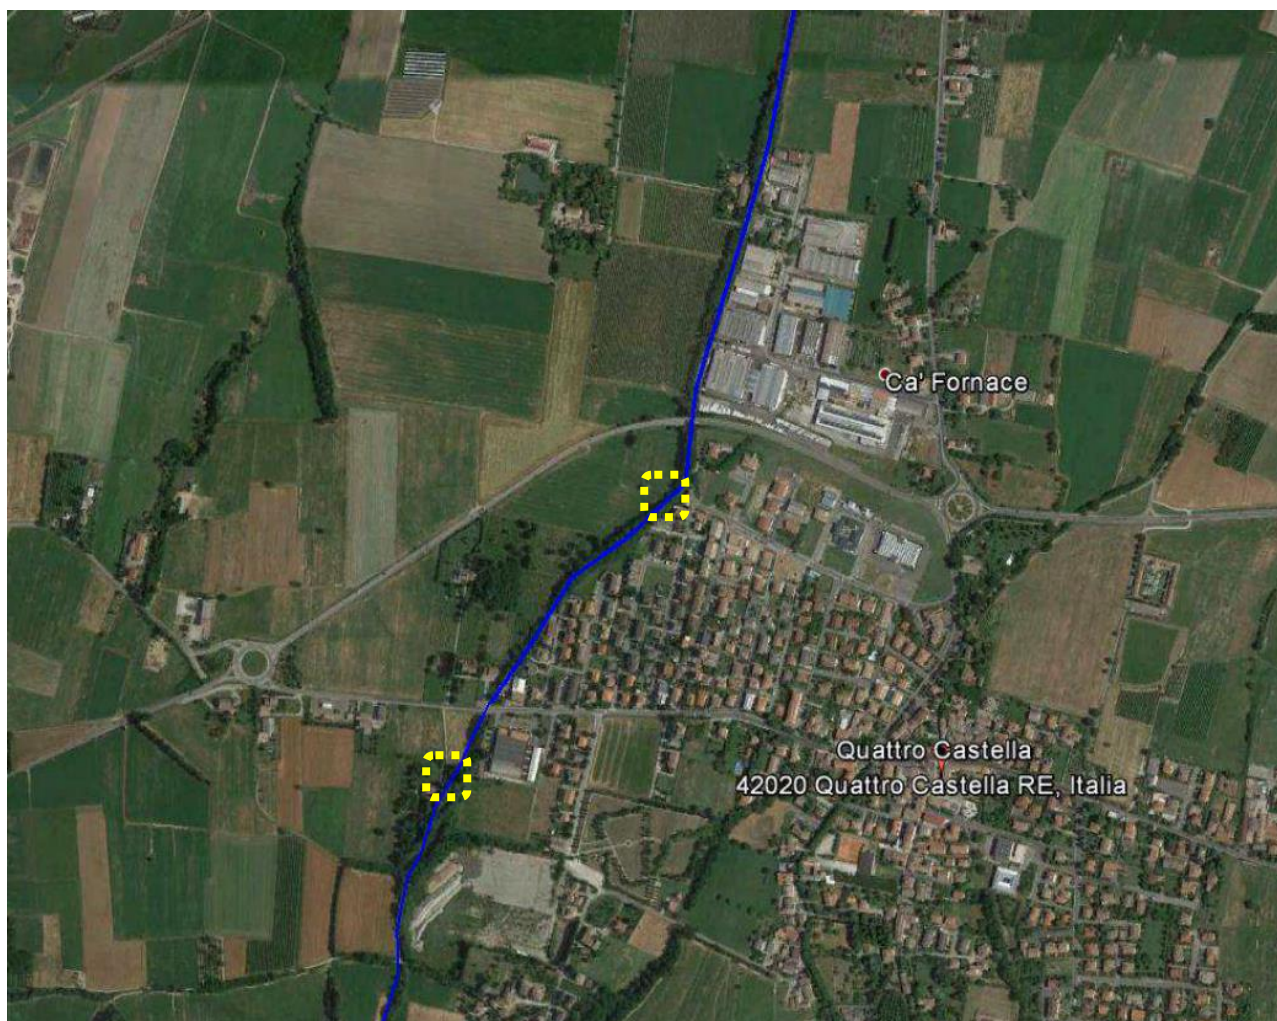
Figura 39 – Laminazione delle piene in un'area adibita all'accumulo delle acque (cassa di espansione) nei due punti indicati corrispondenti a due sezioni critiche dl rio Enzola (la localizzazione indicata è solamente esemplificativa dell'intervento e andrà definita in fase progettuale)

Si ritiene quindi opportuno procedere ad un'ulteriore diminuzione della pericolosità del rio mediante la realizzazione di aree per l'esondazione delle piene (Figura 38) in corrispondenza delle sezioni maggiormente critiche (attraversamenti stradali). In questo caso l'intervento porterà benefici ecologici medi e non direttamente associati al corso d'acqua, quanto piuttosto all'area adibita alla laminazione delle piene, che potrà essere opportunamente riqualificata dal punto di vista naturalistico.

L'ipotesi di intervento è illustrata a livello planimetrico di massima in Figura 39 e richiederà di essere approfondita per valutare la fattibilità tecnica, amministrativa e vincolistica e i pro e contro tecnici, economici ed ecologici per poter determinare la strada da seguire.

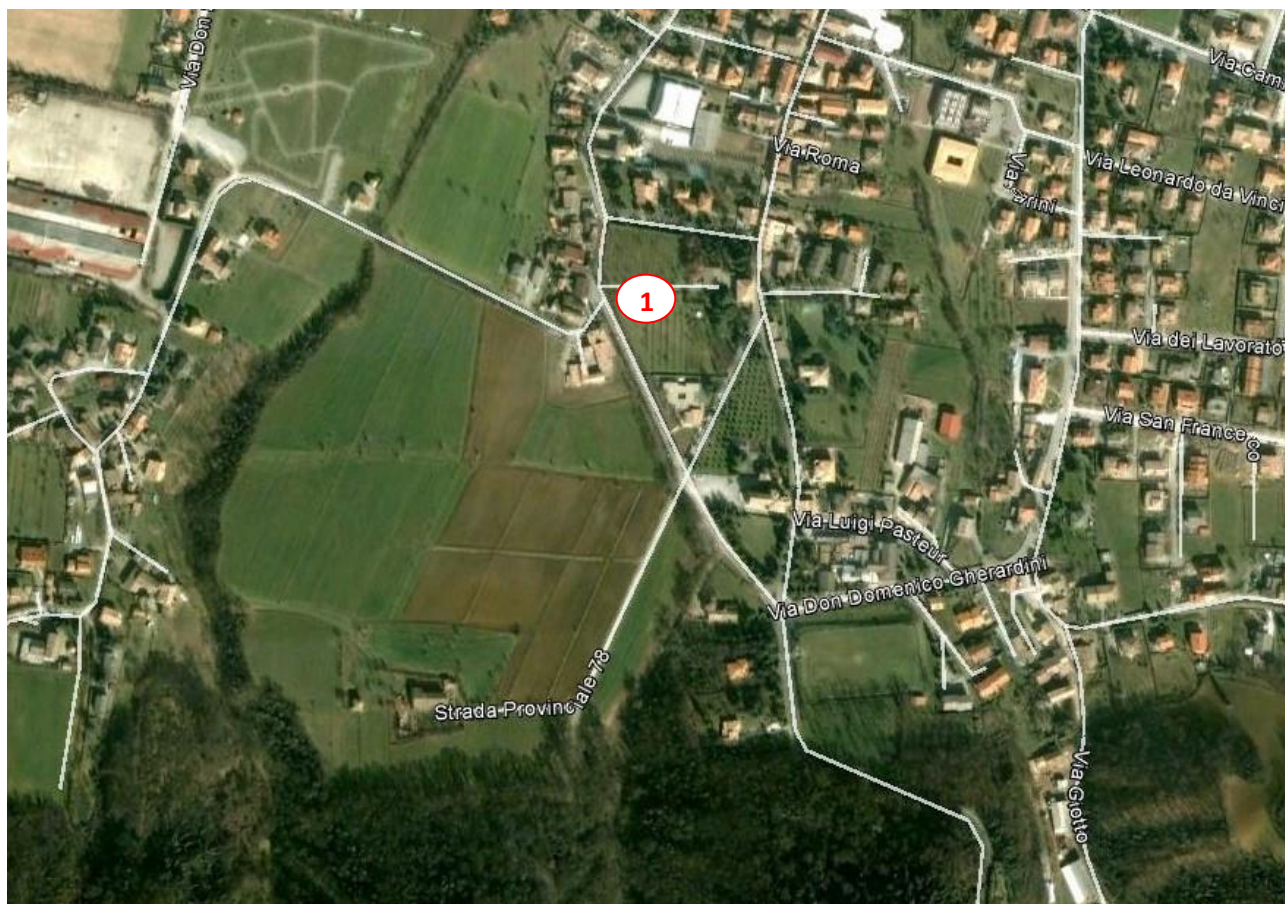
Figura 40 – Rio Bianello – Punti critici in cui sono segnalate problematiche idrauliche e idromorfologiche

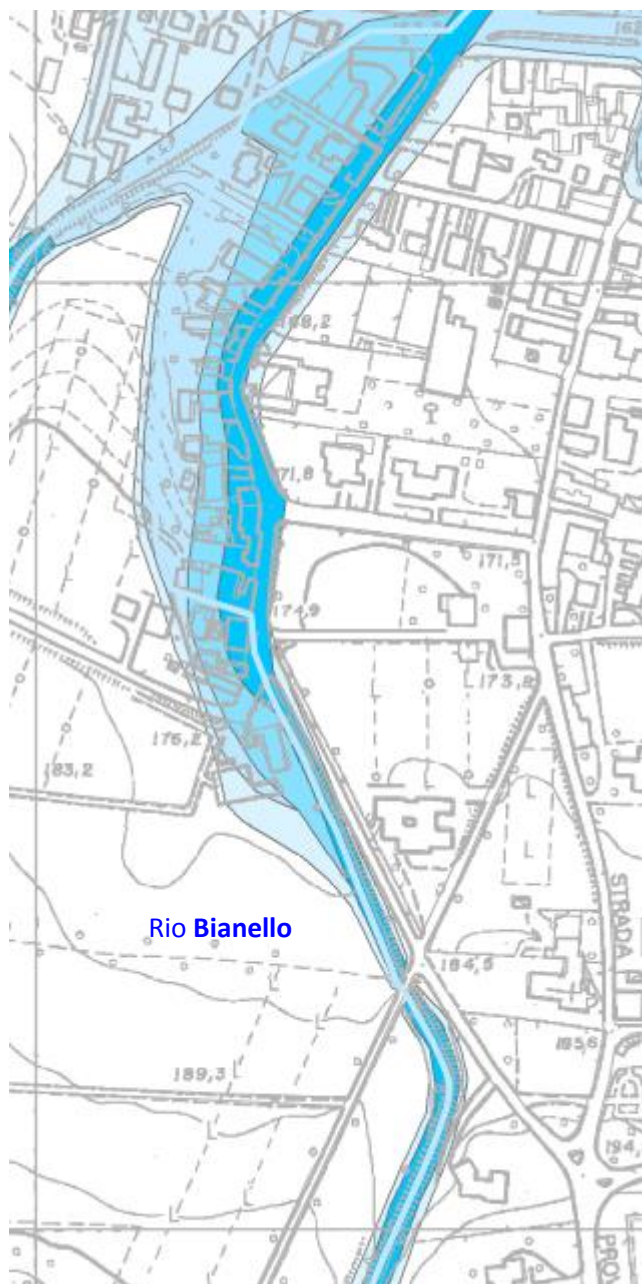
Figura 42 - Rio Bianello: aree allagabili individuate dallo studio idraulico Quattro Castella, 2007.

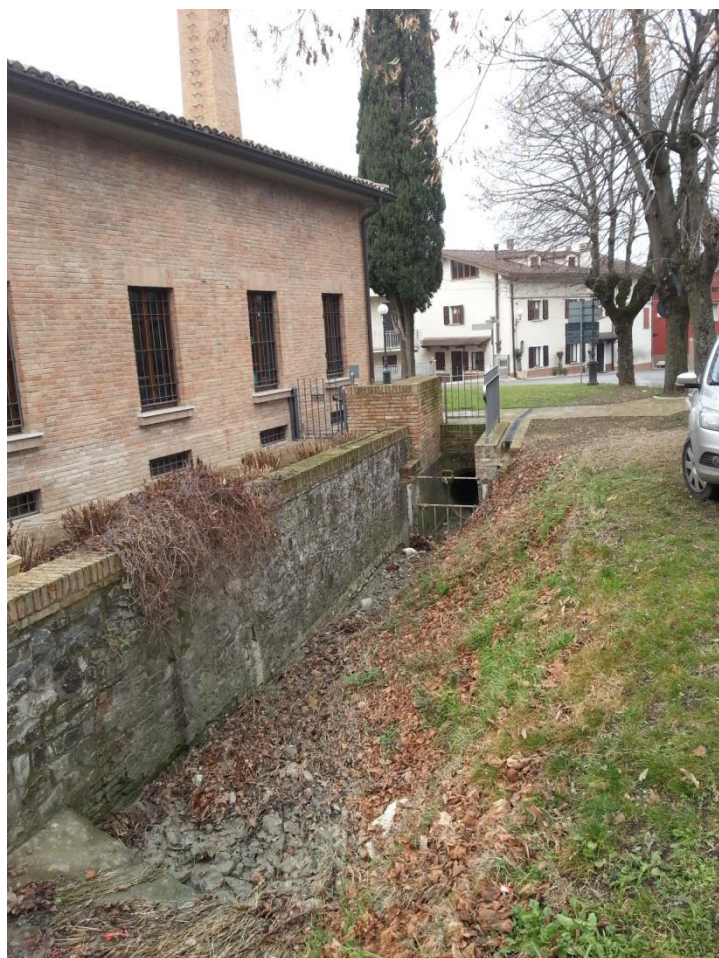
Figura 43 – Punto critico 1 del Rio Bianello – Inizio del tratto tombato.
