# **AZIONE B.2**

## **ELABORAZIONE DI UN PROGRAMMA INTEGRATO DI RIQUALIFICAZIONE IDRAULICO–AMBIENTALE A SCALA DELL’INTERA AREA DI STUDIO**

## **RELAZIONE FINALE**

**CONSEGNA: 31 ottobre 2015**

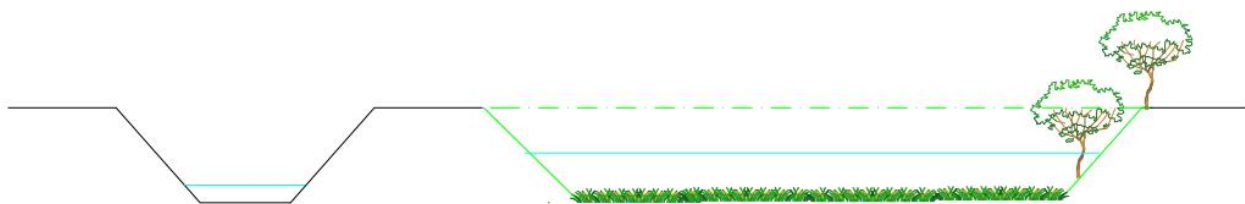
Figura 44 – Schema tipologico di intervento. Laminazione delle piene in un'area adibita all'accumulo delle acque, "acquisita" mediante servitù idraulica (in verde l'argine di contenimento forestato da realizzarsi a chiusura delle bassure presenti lungo il perimetro dell'area) (la localizzazione indicata è solamente esemplificativa dell'intervento e andrà definita in fase progettuale).

Si ritiene quindi opportuno procedere ad un'ulteriore diminuzione della pericolosità del rio mediante la realizzazione di un'area per l'esondazione delle piene a monte del tratto tombato (Figura 44).

In questo caso l'intervento porterà benefici ecologici medi e non direttamente associati al corso d'acqua, quanto piuttosto all'area adibita alla laminazione delle piene, che potrà essere opportunamente riqualificata dal punto di vista naturalistico.

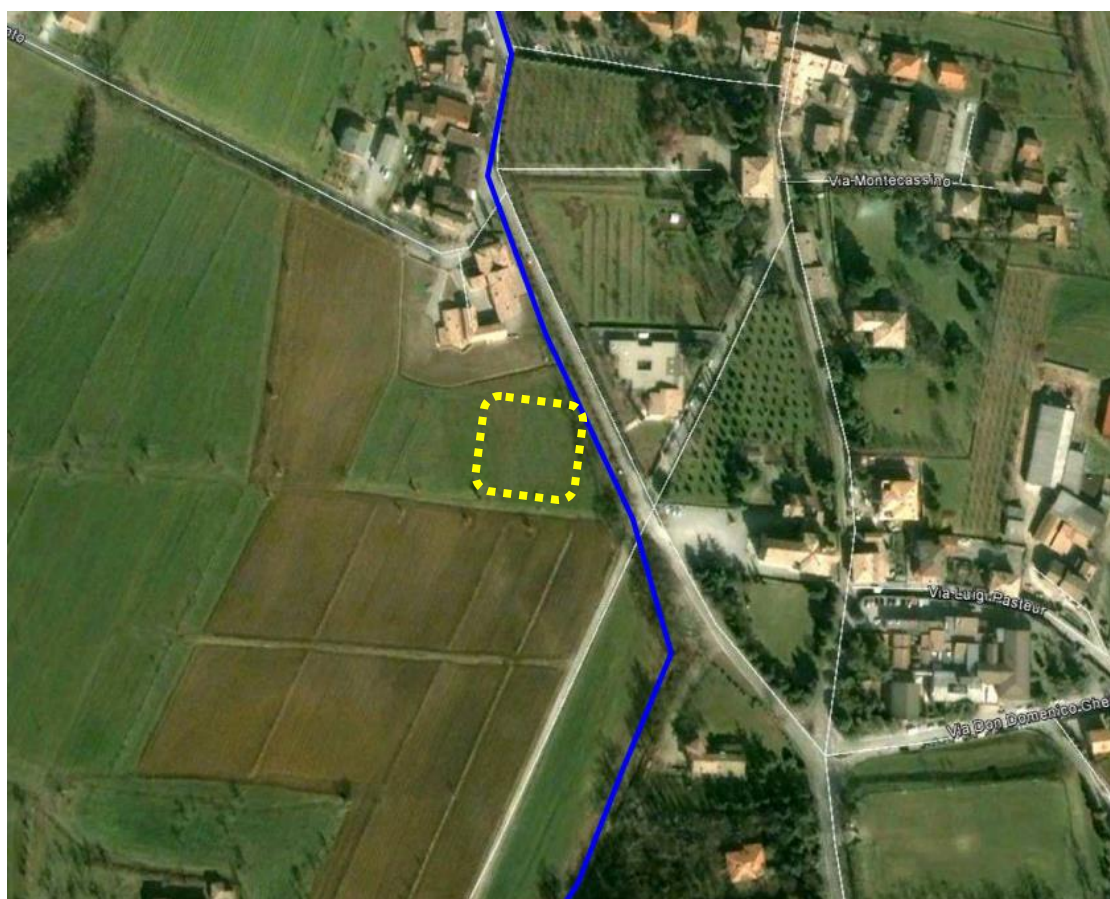
Figura 45 – Laminazione delle piene in un'area adibita all'accumulo delle acque, "acquisita" mediante servitù idraulica

L'ipotesi di intervento è illustrata a livello planimetrico di massima in Figura 45 e richiederà di essere approfondita per valutare la fattibilità tecnica, amministrativa e vincolistica e i pro e contro tecnici, economici ed ecologici per poter determinare la strada da seguire.

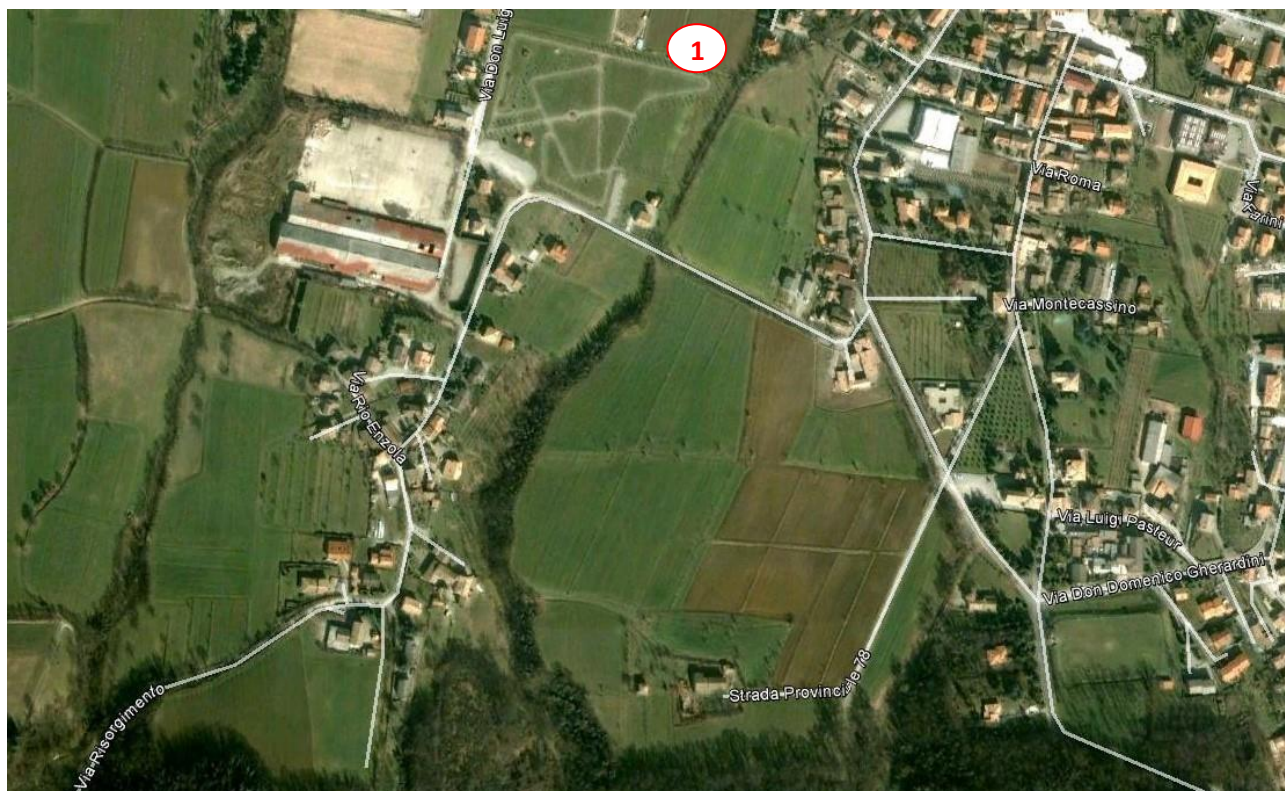
Figura 46 – Rio Monticelli – Punti critici in cui sono segnalate problematiche idrauliche e idromorfologiche.

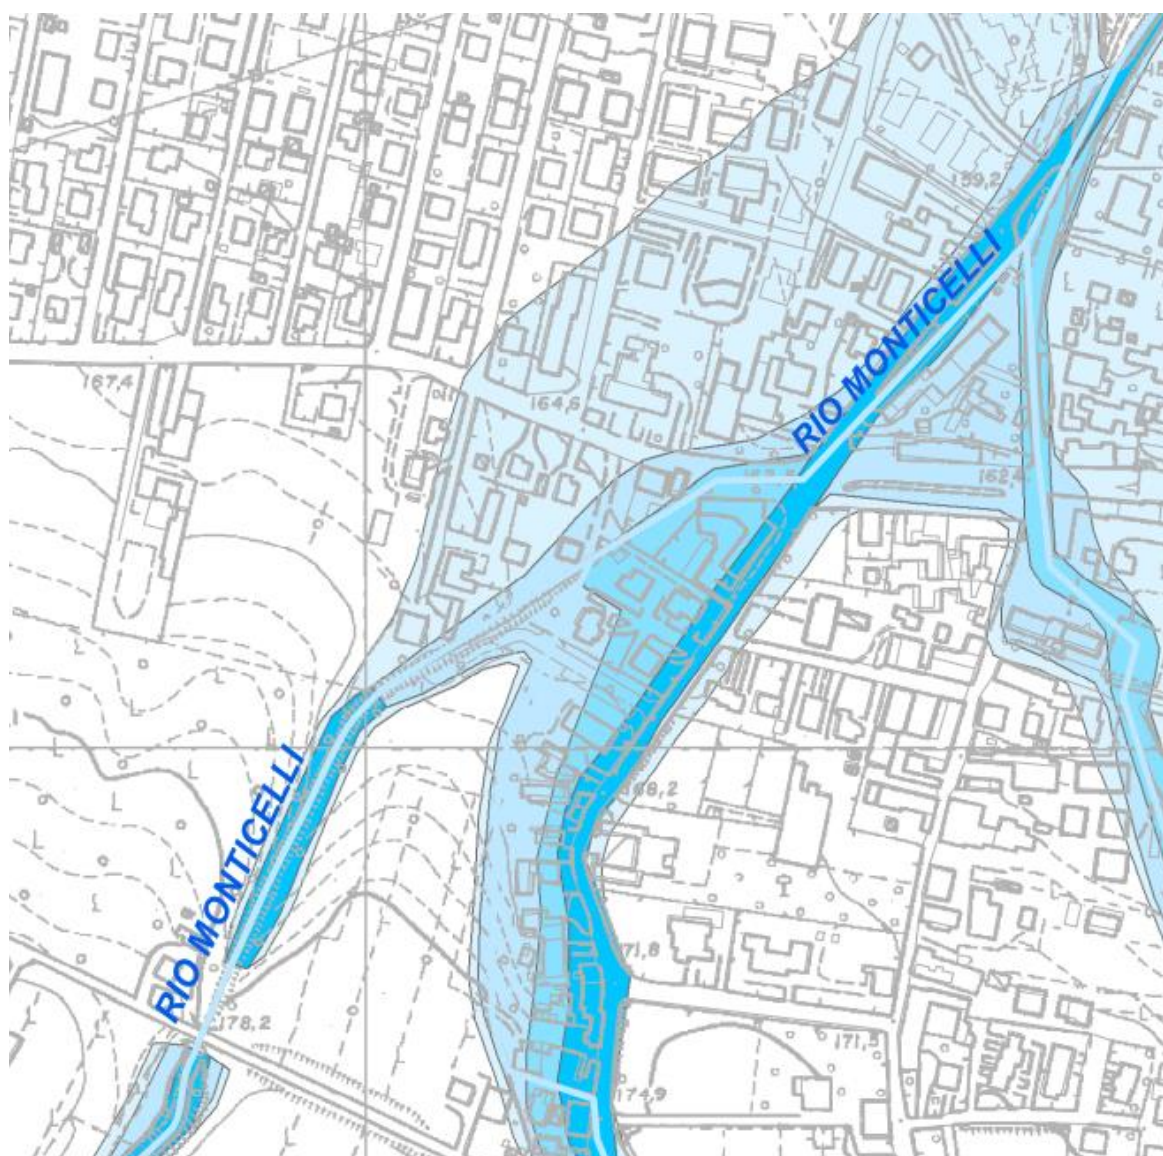
Figura 48 - Rio Monticelli: aree allagabili individuate dallo studio idraulico Quattro Castella, 2007.

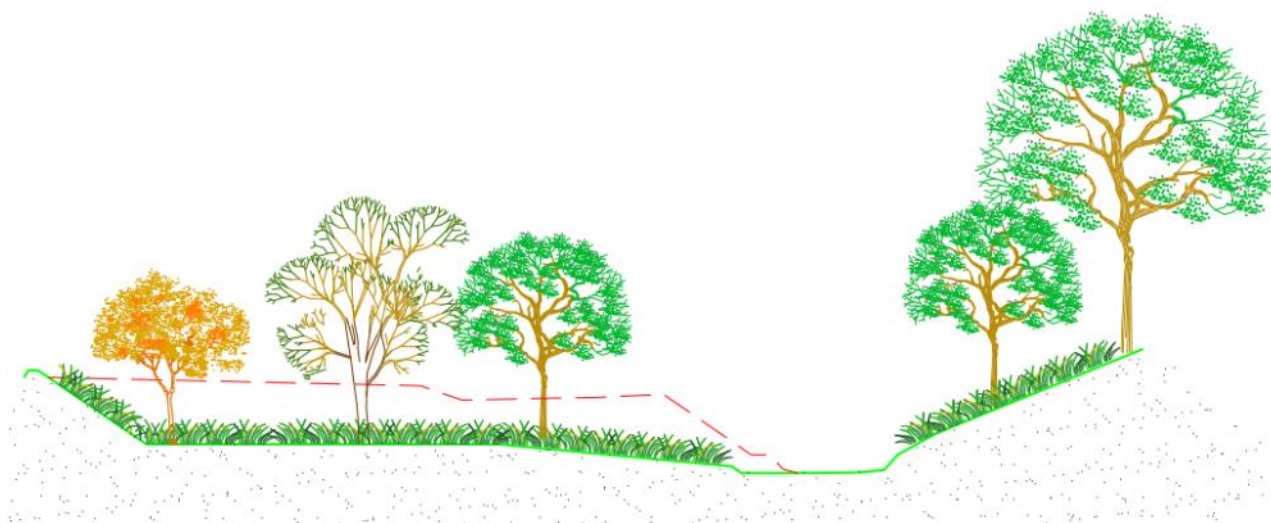
Figura 50 – Schema tipologico di intervento. Allargamento naturalistico di sezione per la laminazione delle piene.

La situazione di pericolosità idraulica del Rio Monticelli può essere affrontata mediante la realizzazione di interventi (combinati o meno) di laminazione diffusa lungo l'asta (allargamenti naturalistici di sezione) e di accumulo delle piene in un'area adibita a cassa di espansione, a monte del tratto tombato (Figura 50).

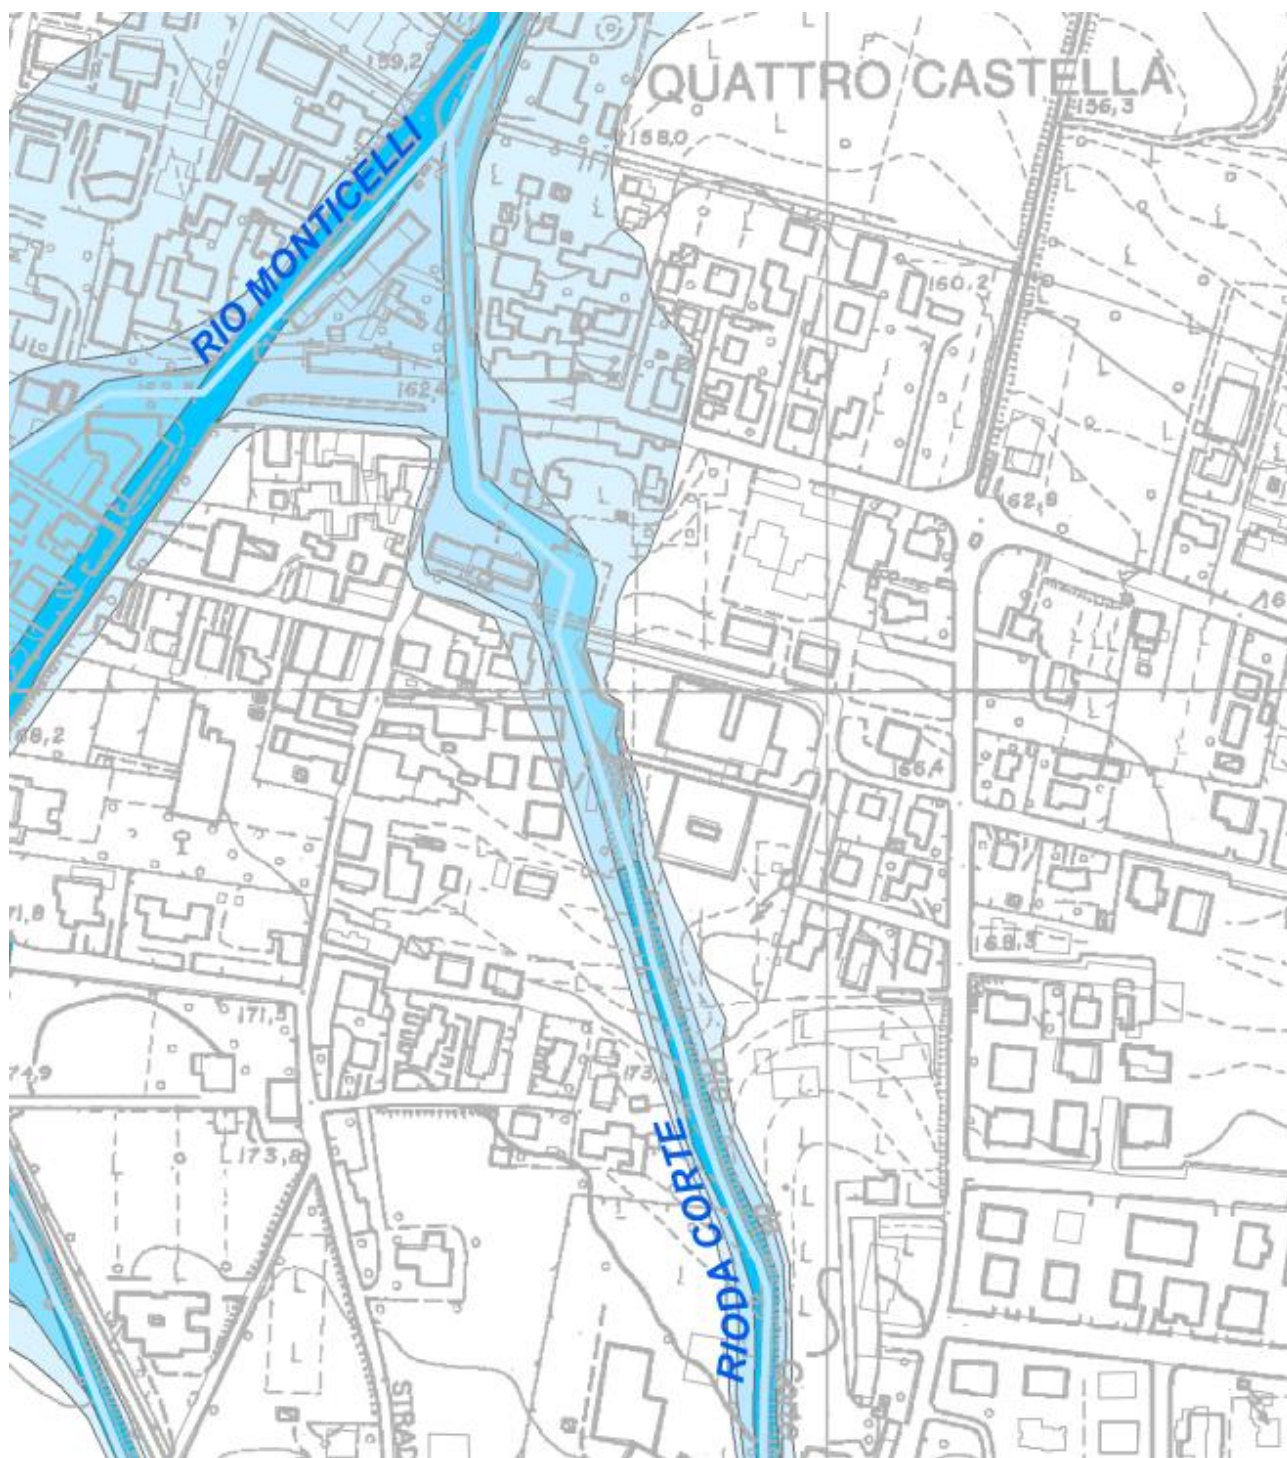
Figura 55 - Rio da Corte: aree allagabili individuate dallo studio idraulico Quattro Castella, 2007.

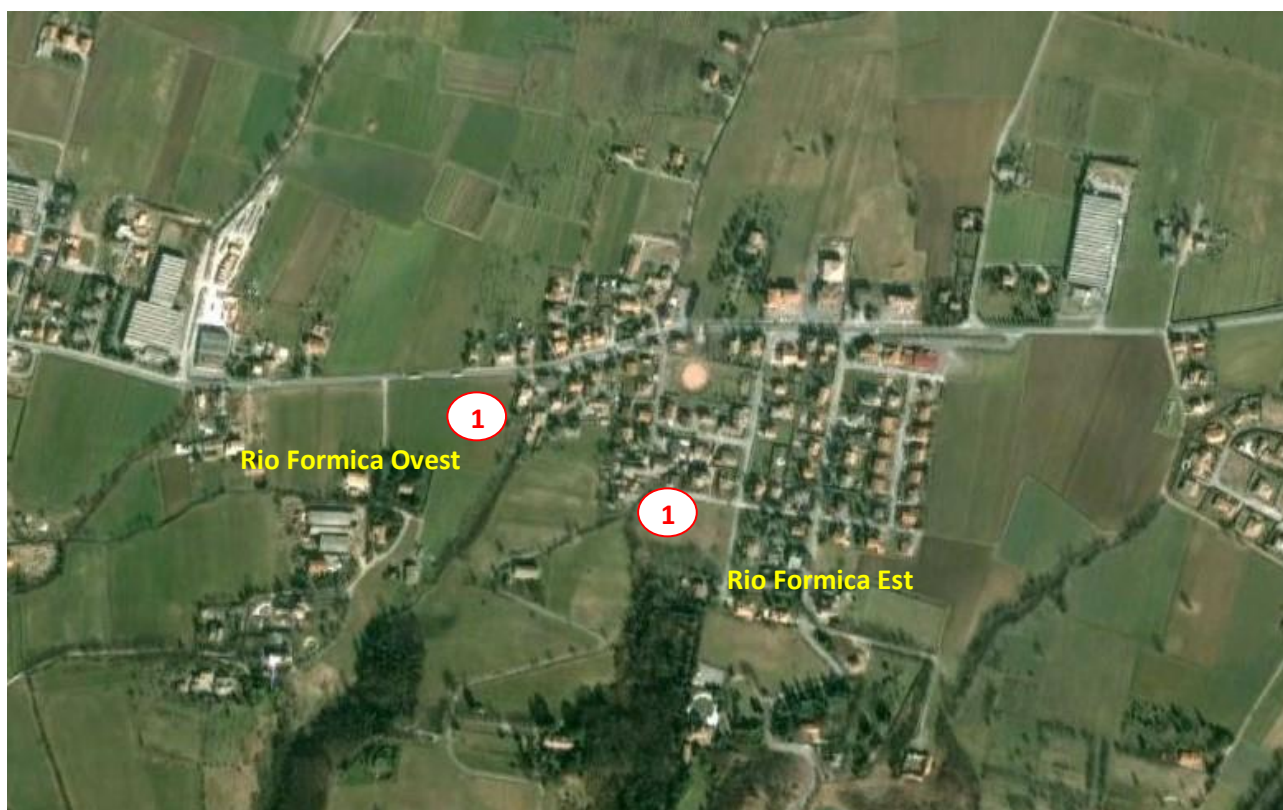
Figura 58 – Rio Formica – Punti critici in cui sono segnalate problematiche idrauliche e idromorfologiche lungo il Rio Formica Est e Ovest.

Il tratto tombato del Rio Formica che attraversa la località Roncolo nel Comune di Quattro Castella genera problematiche idrauliche che devono essere affrontate al fine di diminuire la probabilità che si verifichino allagamenti del centro cittadino.

La situazione di pericolosità idraulica dei corsi d'acqua Rio Formica Ovest e Rio Formica Est può essere affrontata mediante la realizzazione di interventi (combinati o meno) di laminazione diffusa lungo l'asta (allargamenti naturalistici di sezione) e di accumulo delle piene in due aree adibite a cassa di espansione in corrispondenza di ogni rio e a monte del tratto tombinato (Figura 61). In questo caso l'intervento potrà portare benefici ecologici elevati se realizzato mediante allargamento del corso d'acqua, oppure medi se realizzato solo mediante la realizzazione dell'area di laminazione delle piene, che potrà essere opportunamente riqualificata dal punto di vista naturalistico.

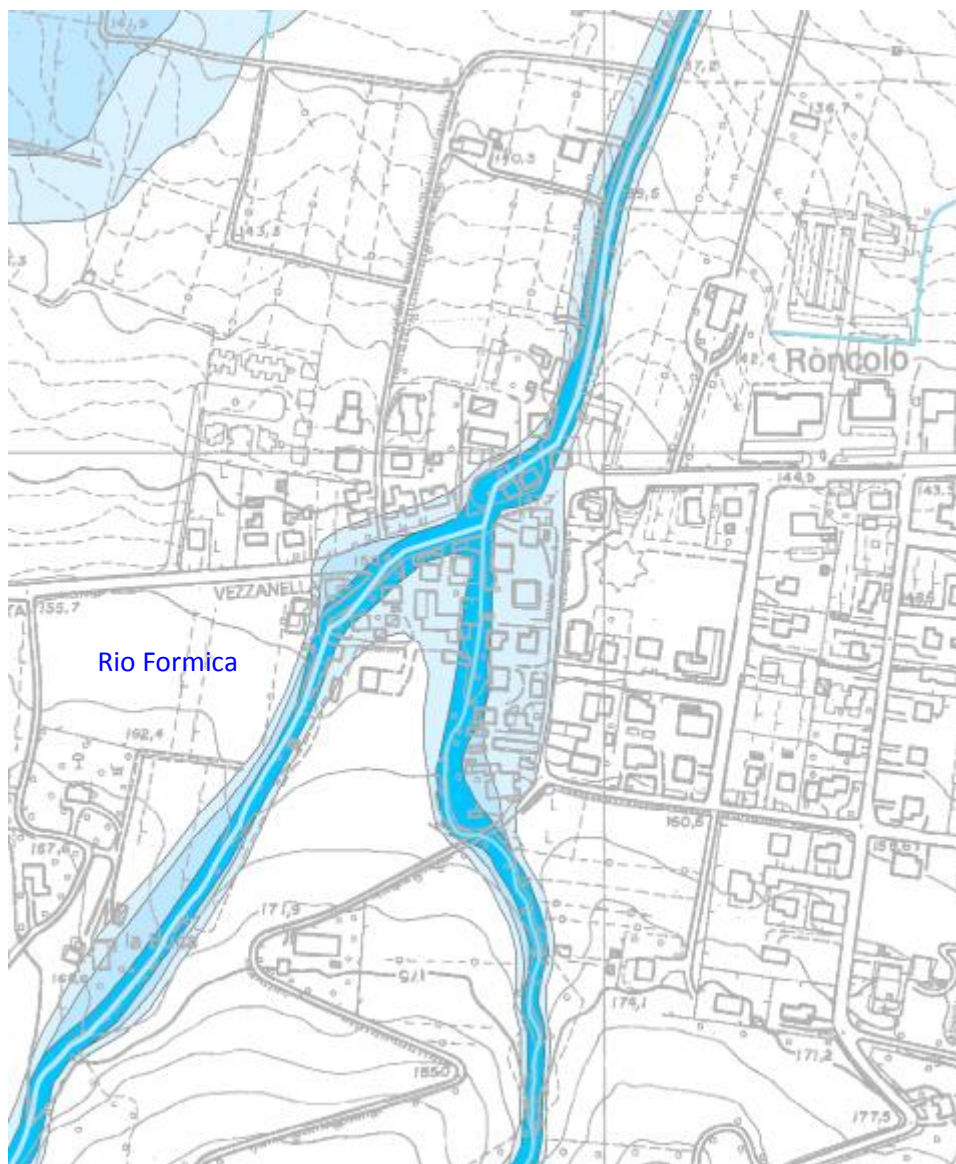
Figura 60 - Rio Formica: aree allagabili individuate dallo studio idraulico Quattro Castella, 2007.

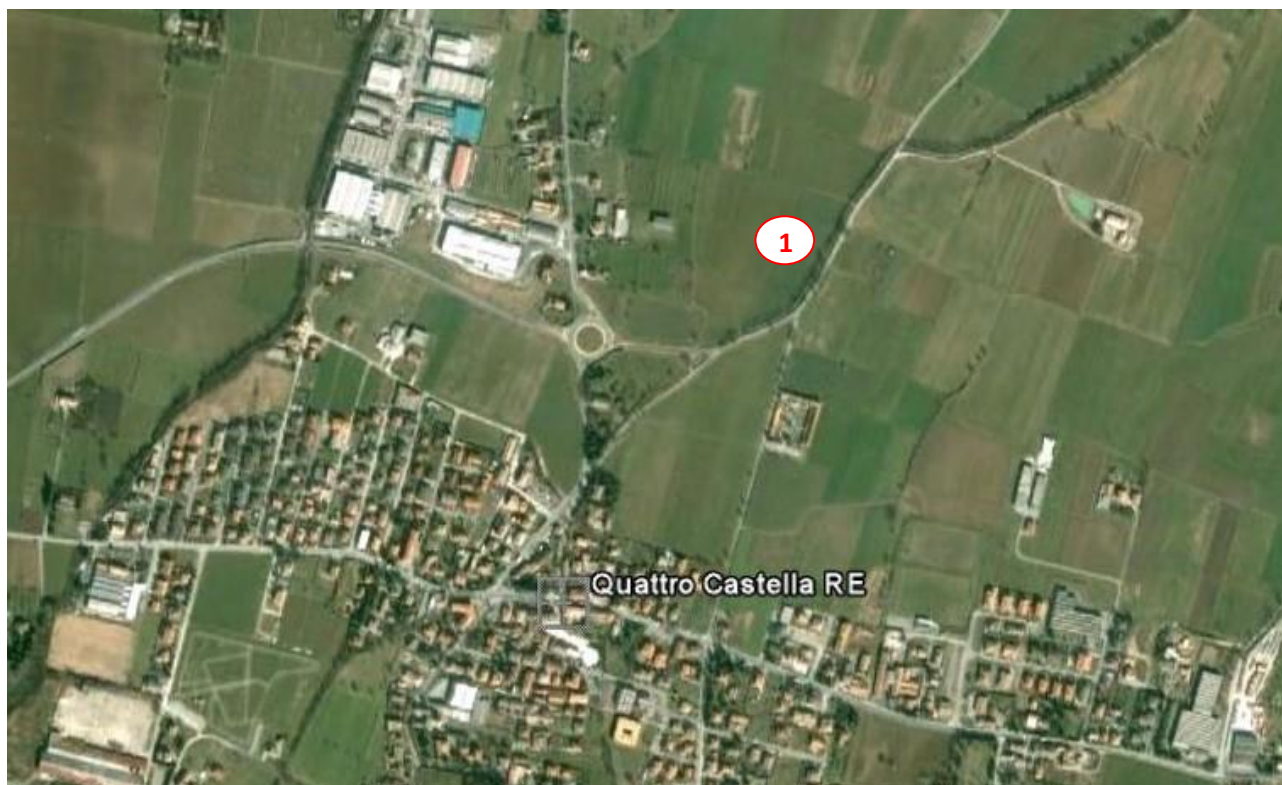
Figura 64 – Torrente Quaresimo – Punti critici in cui sono segnalate problematiche idrauliche e idromorfologiche.

Le problematiche idrauliche del Torrente Quaresimo sono state solo parzialmente risolte dal progetto di riqualificazione del Rio Bianello realizzato nell'ambito degli interventi previsti dal LIFE RII e necessitano di essere affrontate nuovamente per diminuire ulteriormente la pericolosità del rio, in particolare nel tratto arginato pensile a valle di quello tombinato.

La situazione di pericolosità idraulica del Rio Quaresimo può essere affrontata secondo quattro linee di intervento principali:

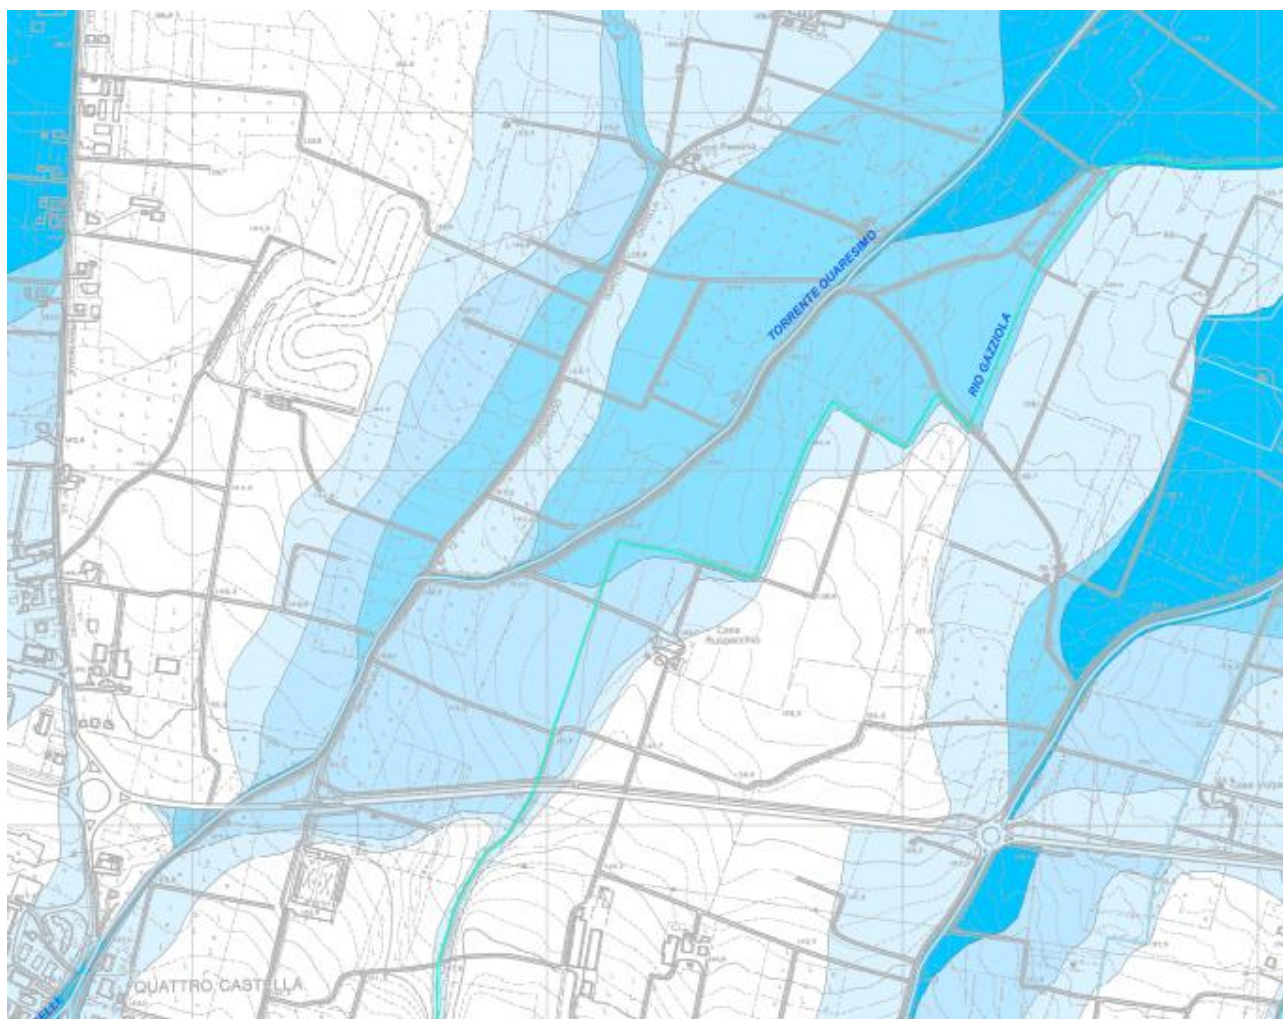
Figura 66 – Torrente Quaresimo: aree allagabili individuate dallo studio idraulico Quattro Castella, 2007.

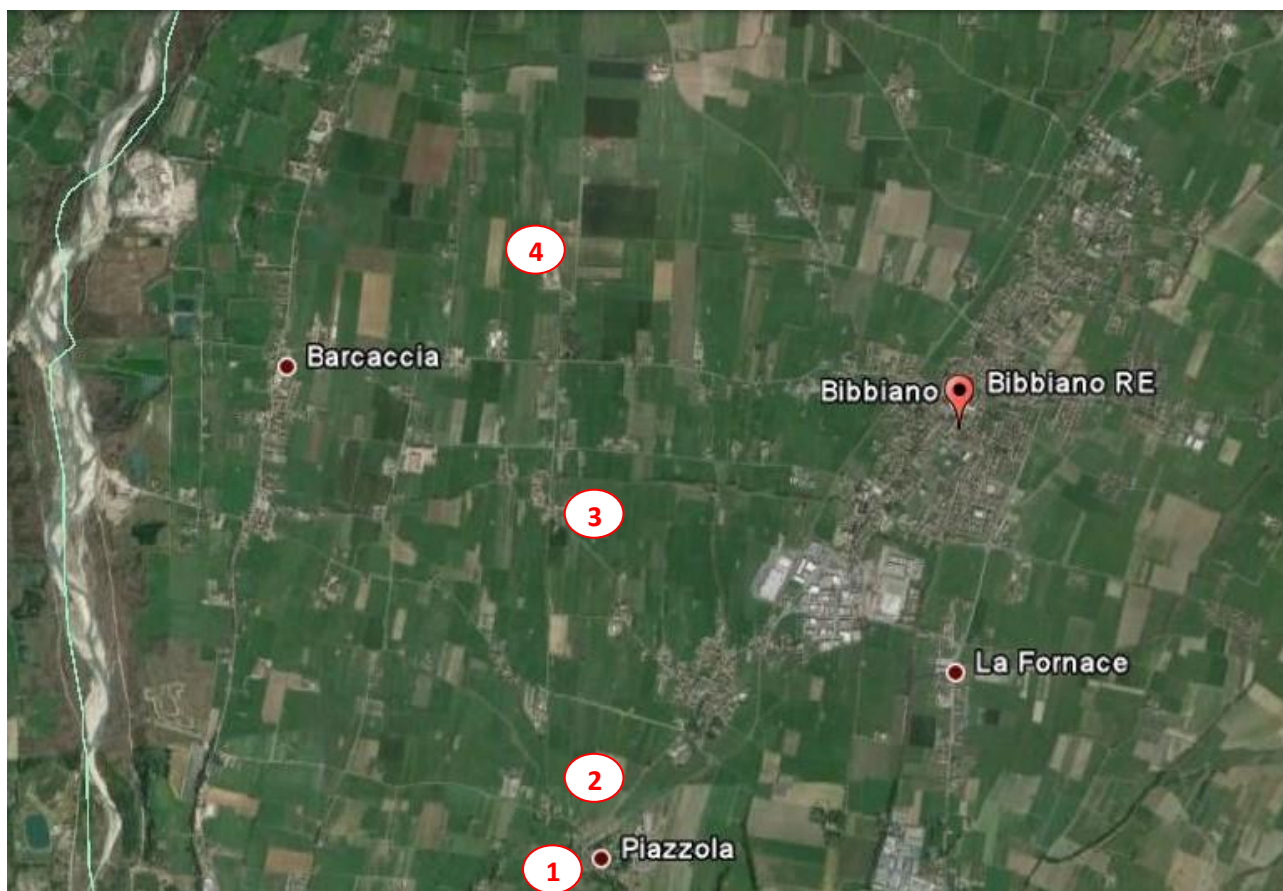
Figura 72 – Rio Montefalcone – Punti critici in cui sono segnalate problematiche idrauliche e idromorfologiche.

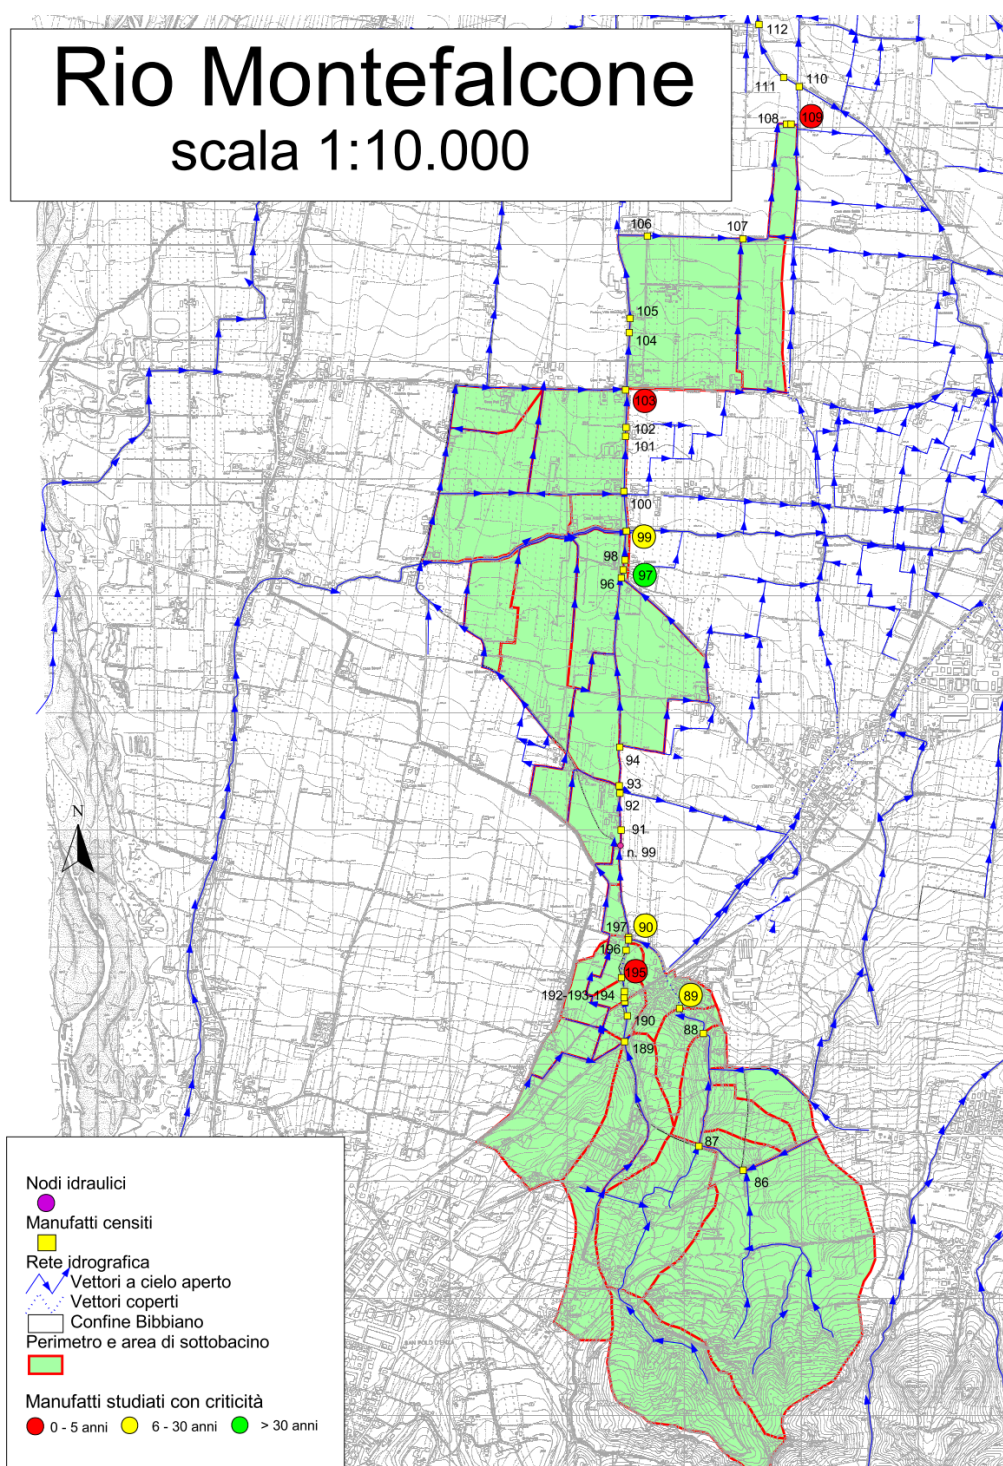
Figura 73 – Analisi idraulica realizzata nell’ambito dello “Studio geologico-sismico microzonazione sismica – Allegato rischio idraulico” (Comune di Bibbiano, 2009).

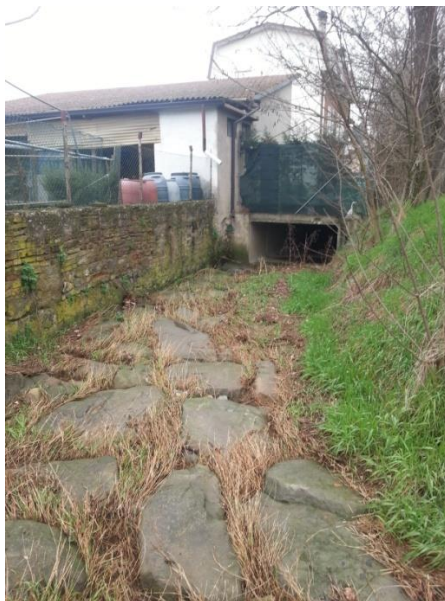
- imbocco con uno scatolare 2x1 m (Figura 75)
- due scatolari 1x1 m affiancati, separati da un setto di 50 cm entro cui scorre la fognatura. A causa del setto a monte dello stesso si fermano moltissime ramaglie e sedimenti, che tendono ad impedire il deflusso dell'acqua
- un volto sotto la strada, largo circa 3.5 m e con altezza massima 1.5 m
- uno scatolare 1.5x1.5 m sotto la ferrovia, ribassato rispetto al volto precedente e con fondo non pavimentato. In questo punto l'acqua tende a scavare e si forma un ricircolo d'acqua che provoca l'ammassamento di detriti e ramaglie
- sbocco con uno scatolare 2x1 m, parzialmente interrto (la luce libera è di circa 60-70 cm a causa della sedimentazione presente sul fondo) (Figura 76).

Figura 75 – Punto critico 1 del Rio Montefalcone – Imbocco del tratto tombato di Piazzola.

La situazione di pericolosità idraulica del Rio Montefalcone a monte di Piazzola può essere affrontata mediante la realizzazione di un insieme di quattro interventi combinati:

- velocizzazione delle acque mediante sistemazione della parte interna del tratto tombato
- laminazione diffusa lungo l'asta a monte del tombinamento mediante allargamenti naturalistici di sezione (Figura 77)
- potenziamento del precedente intervento mediante la costruzione di una briglia a bocca tarata a valle degli allargamenti (Figura 78)
- costruzione di una briglia selettiva a monte dell'allargamento di sezione per il trattenimento del legname (Figura 79)

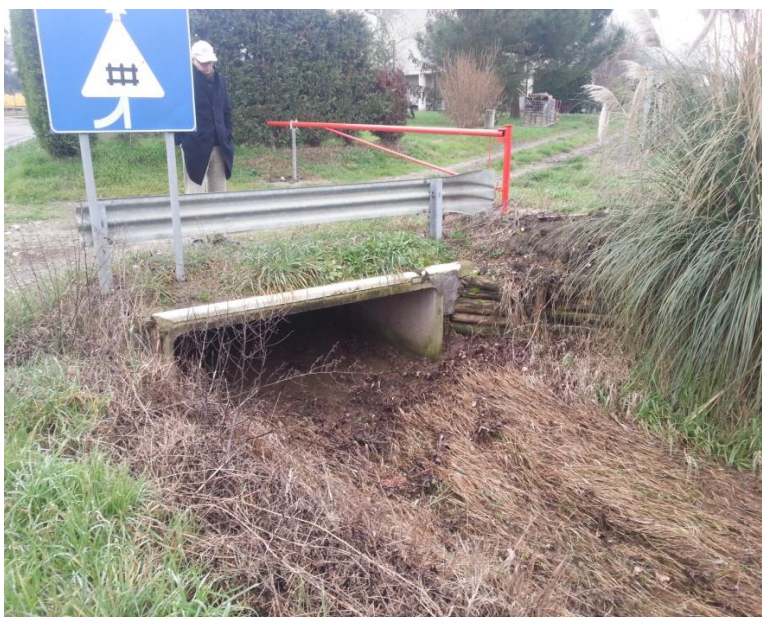
Figura 76 - Punto critico 1 del Rio Montefalcone – Uscita del tratto tombato di Piazzola.

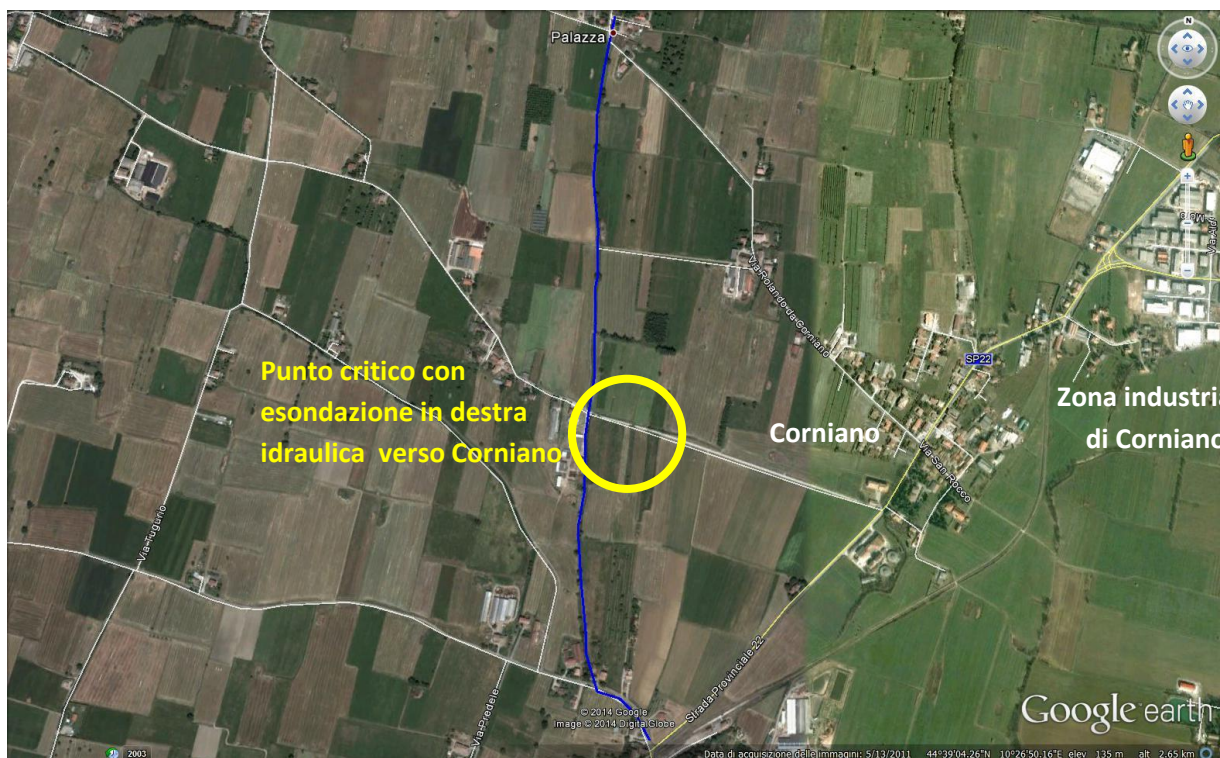
Figura 85 – Punto critico 3 del Rio Montefalcone.

In questo tratto il Rio Montefalcone (Figura 86) è esondato più volte nel recente passato (in prevalenza in destra idraulica) e la strada che attraversa il rio, indicata nella figura seguente, ha agito come via preferenziale per il deflusso delle acque, che sono giunte sino in località Corniano e nella zona industriale ad esso prossima, con livelli dell'acqua in campagna dell'ordine del metro. Il tratto risente inoltre dell'incremento di portate conseguente all'immissione a monte dello scolmatore Ciano Ronco Cesi (si veda il "Punto critico 1" descritto in precedenza). Si segnala inoltre la criticità del ponte mostrato in Figura 87, come confermato anche dallo studio idraulico già citato più sopra.

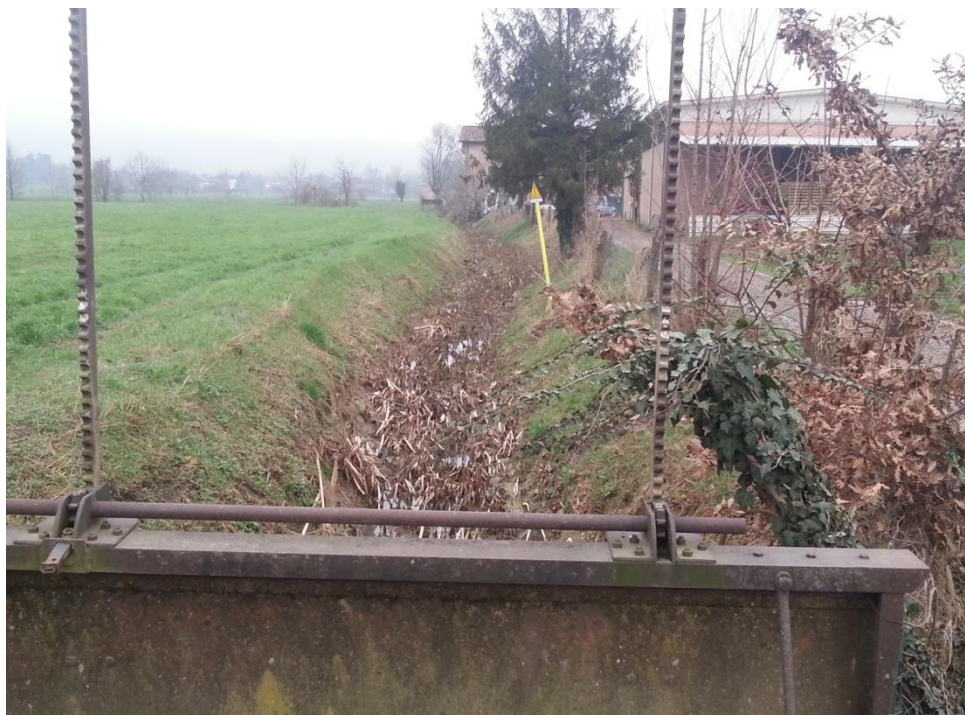
Figura 86 – Punto critico 3 del Rio Montefalcone. Vista verso monte (sopra) e verso valle sotto) realizzata dal ponte mostrato in Figura 87.

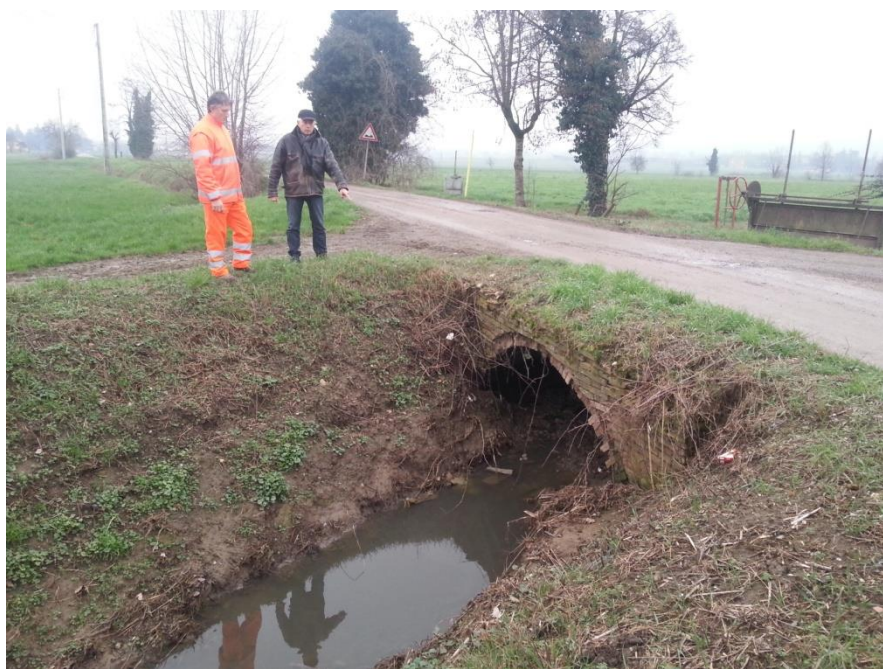
Figura 87 - Punto critico 3 del Rio Montefalcone. Ponte di attraversamento del rio e strada che ha costituito nel recente passato la via di deflusso principale delle piene verso Corniano.

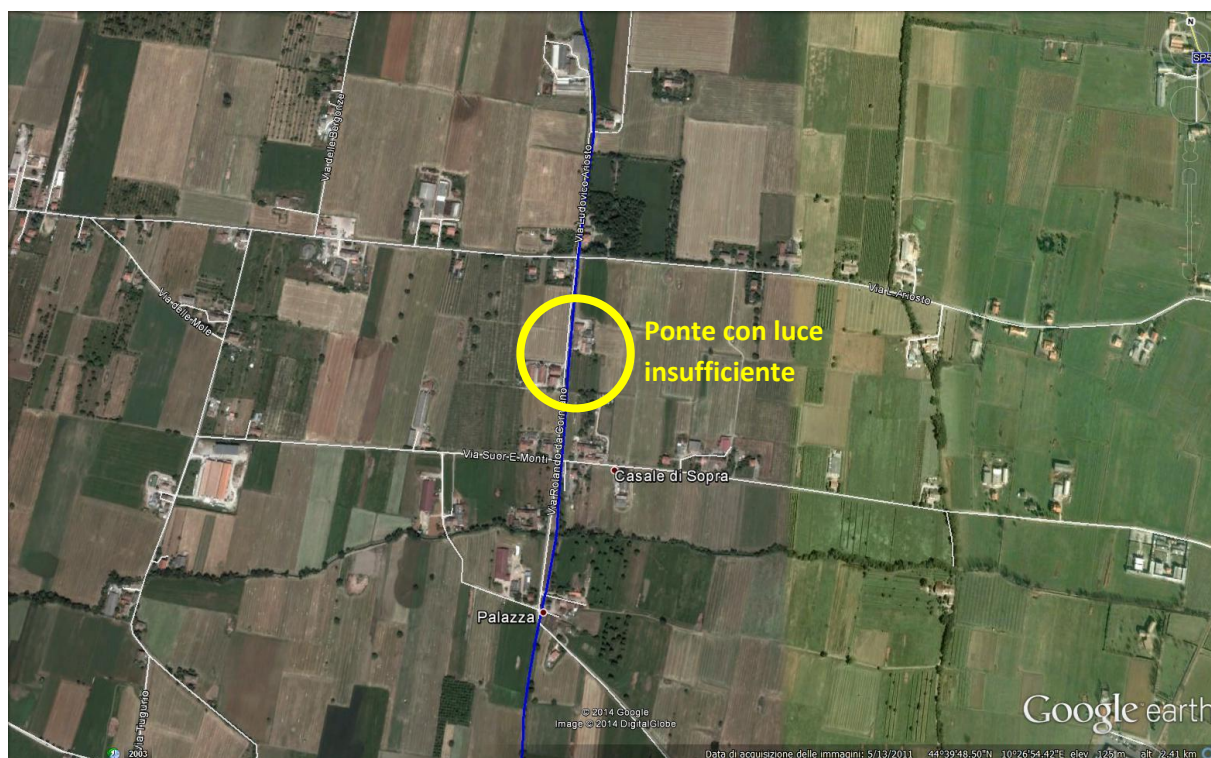
Figura 90 - Punto critico 3 del Rio Montefalcone.

In questo tratto (Figura 90) lungo il rio è presente un ponticello ad uso privato con luce insufficiente (Figura 91); si segnala inoltre una situazione di degrado e instabilità della sponda destra posta a ridosso di alcune abitazioni (Figura 92).

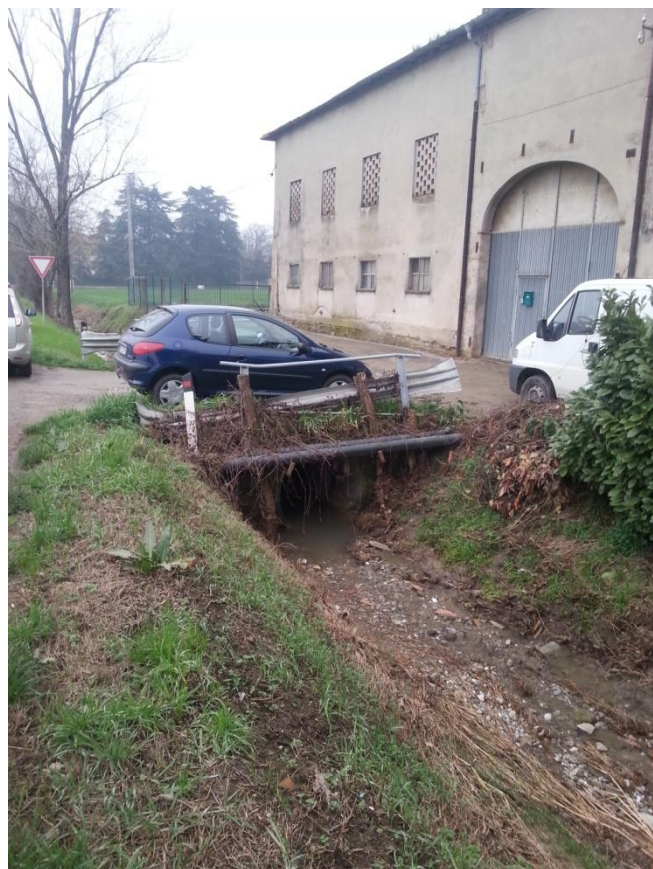
Figura 91 - Punto critico 3 del Rio Montefalcone. Vista verso valle (sopra) e verso monte (sotto) del ponte con luce insufficiente.

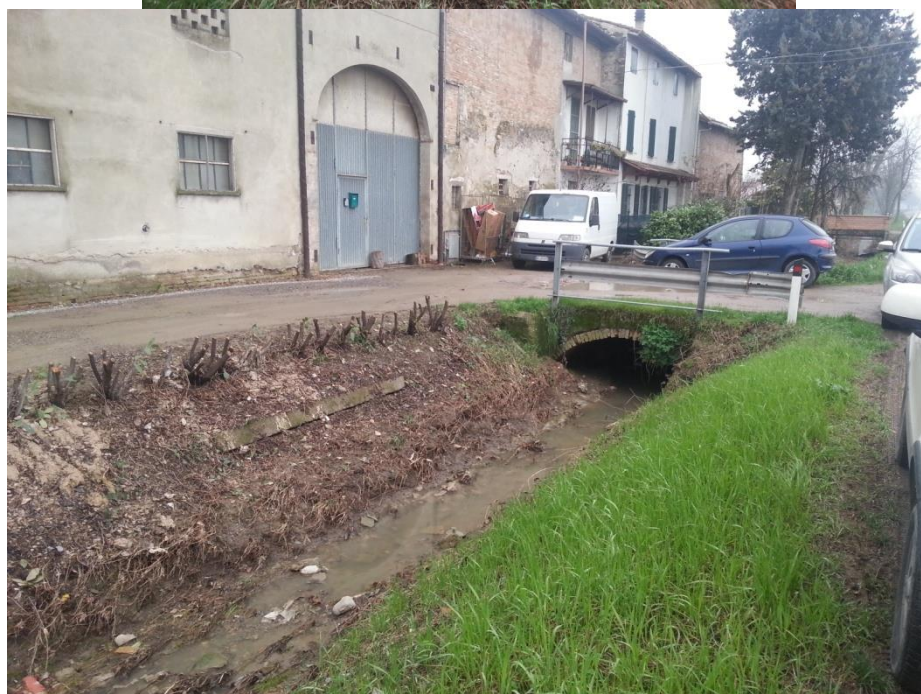
Figura 92 - Punto critico 3 del Rio Montefalcone. Vista verso valle (sopra) e verso monte (sotto) della situazione di degrado e dissesto della sponda destra.

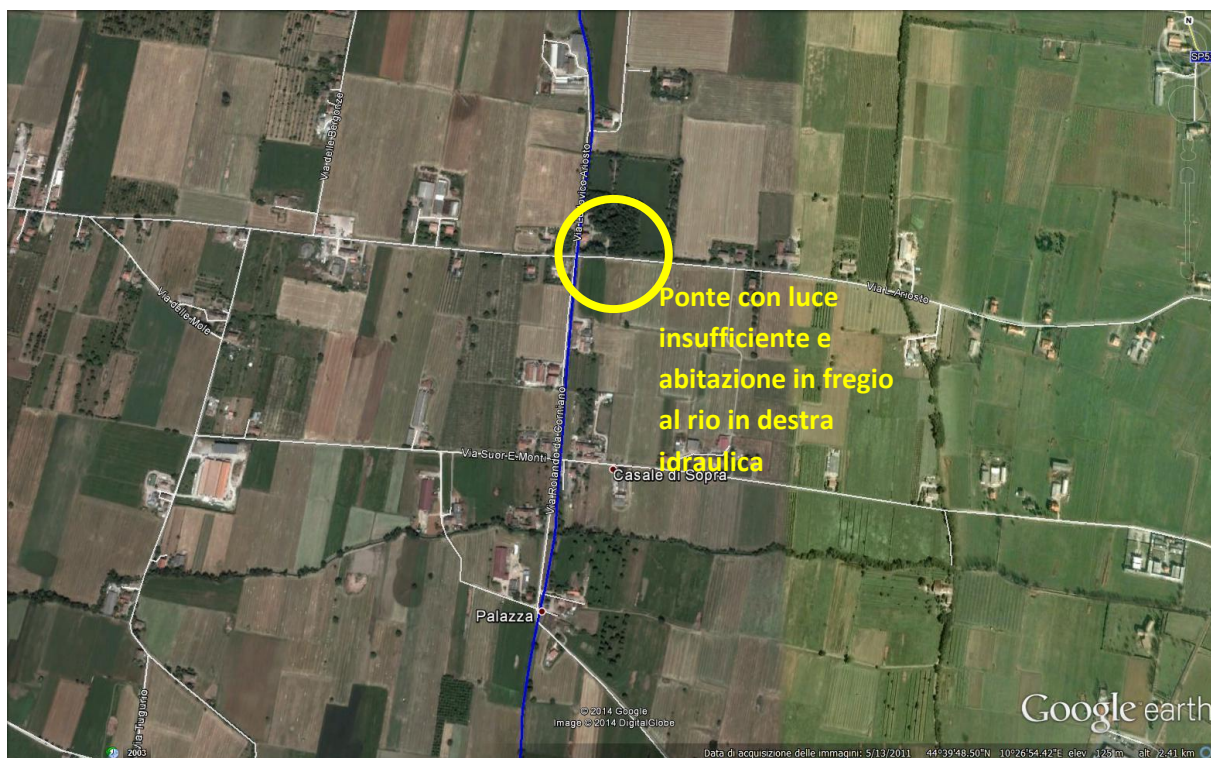
Figura 93 - Punto critico 3 del Rio Montefalcone.

In questo tratto (Figura 90) è presente una abitazione posta in fregio al rio (Figura 94) in un punto in cui la sezione risulta idraulicamente insufficiente; si segnalano problemi di cantierabilità nel caso di intervento sulla sezione a causa dell'abitazione prossima al rio. Nel tratto è inoltre presente un ponte con luce insufficiente (nodo critico 103).

L'intervento per ovviare ai problemi sopra esposti consiste in un allargamento di sezione del rio e alla forestazione dello stesso per aumentarne il valore ecologico.

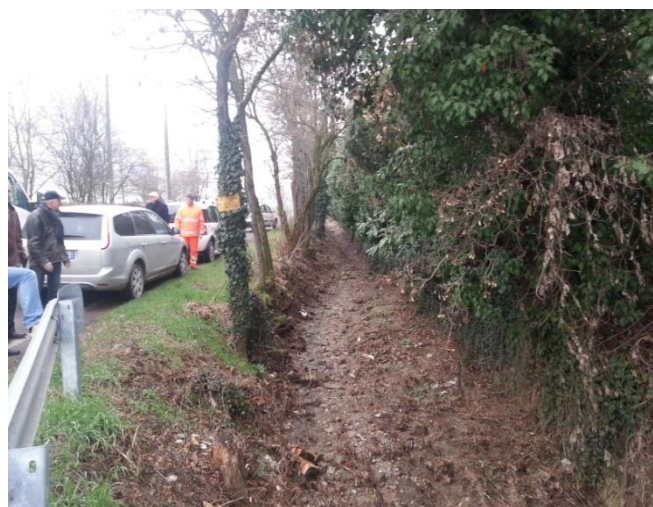
Figura 94 - Punto critico 3 del Rio Montefalcone. Sezione insufficiente e abitazione in fregio al rio.

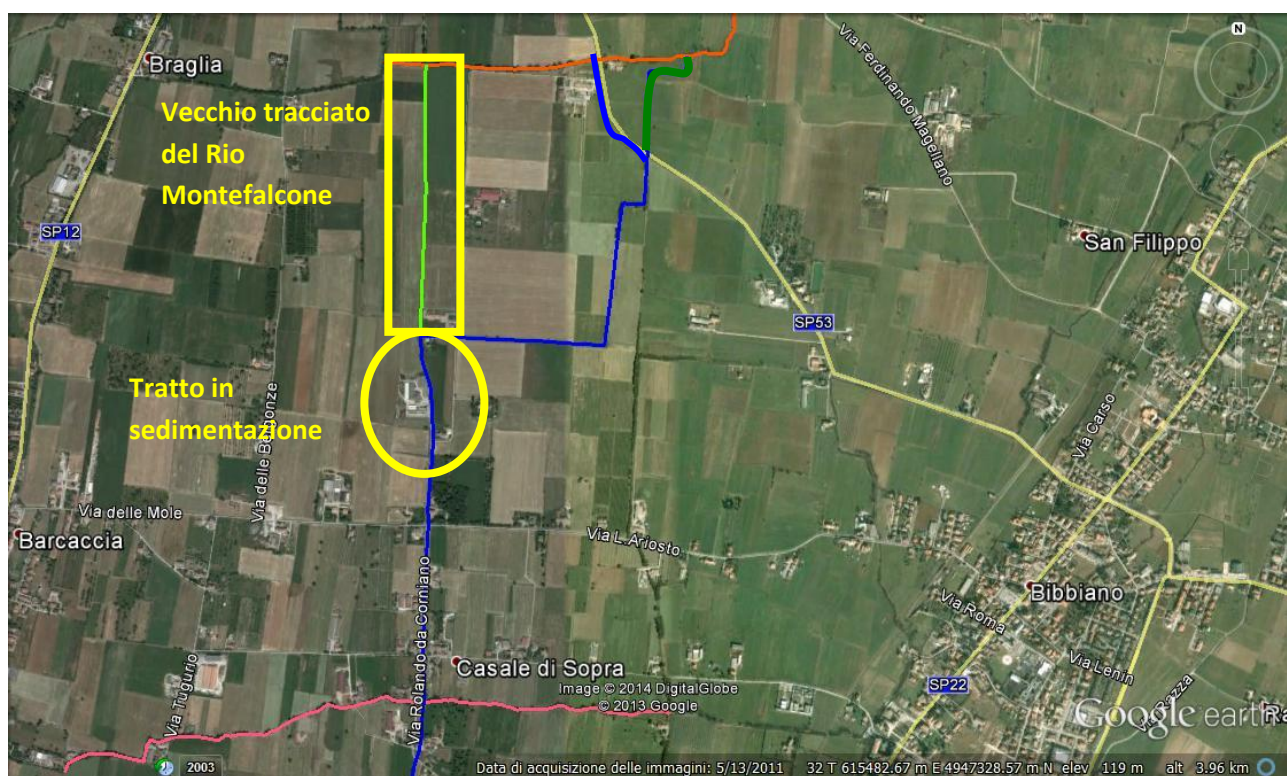
Figura 98 - Punto critico 7 del Rio Montefalcone.

In questo punto il rio circa 30 anni fa è stato deviato in destra idraulica rispetto al suo tracciato originale (figura) ed ora l'alveo storico è difficilmente individuabile perché inglobato nel territorio ad uso agricolo, sebbene sia riscontrabile ancora la morfologia ribassata ove scorreva un tempo. A monte di questa deviazione si riscontra la sedimentazione di materiale (Figura 99) con ogni probabilità dovuta alla deviazione ora descritta, la quale ha portato ad un innalzamento del livello del fondo e a conseguenti esondazioni del rio in particolare in destra idraulica.
