# **AZIONE B.2**

## **ELABORAZIONE DI UN PROGRAMMA INTEGRATO DI RIQUALIFICAZIONE IDRAULICO–AMBIENTALE A SCALA DELL’INTERA AREA DI STUDIO**

## **RELAZIONE FINALE**

**CONSEGNA: 31 ottobre 2015**

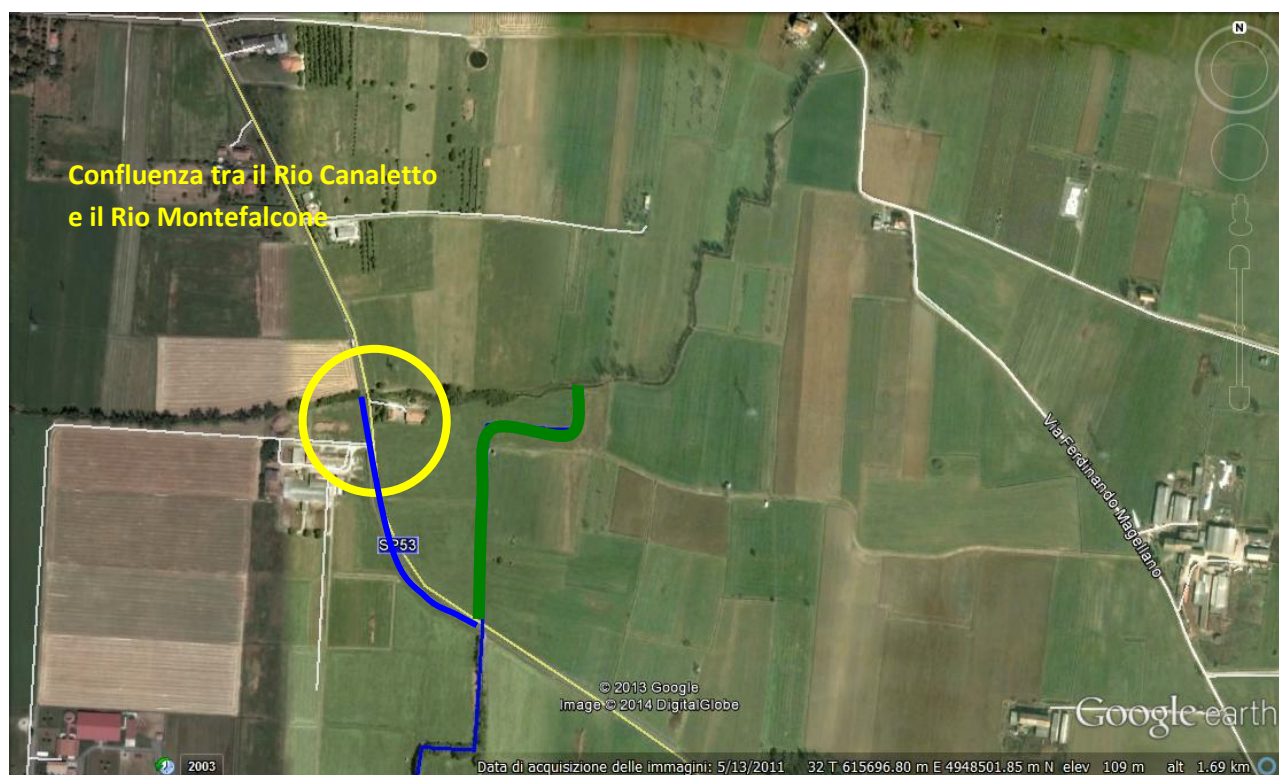
Figura 100 - Punto critico 8 del Rio Montefalcone.

L'immissione del Rio Montefalcone nel Rio Canaletto (Figura 100) è inoltre un punto idraulicamente critico (Figura 101), come confermato dalle recenti esondazioni avvenute nell'aprile del 2013, che hanno interessato la zona a Sud Est della confluenza in destra idraulica e la zona industriale di Montecchio in sinistra.

La situazione di criticità idraulica del rio può essere affrontata mediante la costruzione di una cassa di espansione in derivazione, realizzata lungo il vecchio alveo abbandonato del rio tramite lo scavo degli opportuni volumi di accumulo delle acque (Figura 102).

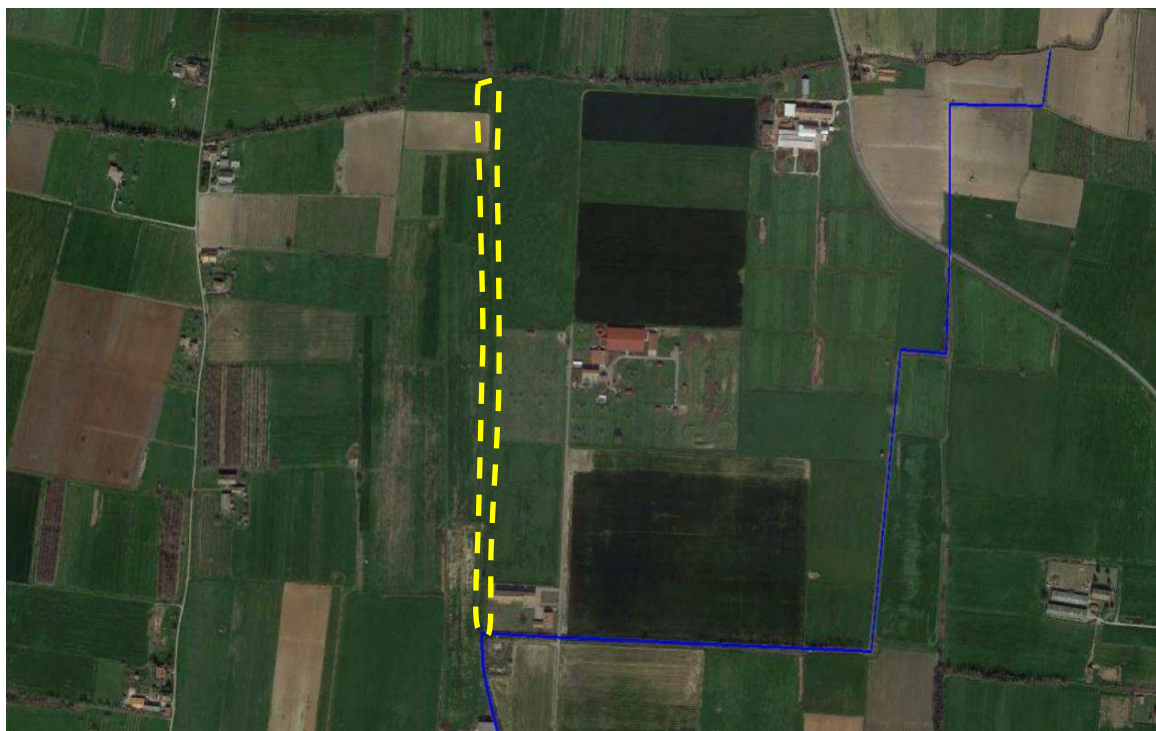
Figura 103 - Creazione di una cassa di espansione mediante scavo del canale abbandonato (linea gialla).

L'ipotesi di intervento illustrata a livello planimetrico di massima in Figura 103 richiederà di essere approfondita per valutare la fattibilità tecnica, amministrativa e vincolistica e i pro e contro tecnici, economici ed ecologici per poter determinare la strada da seguire.

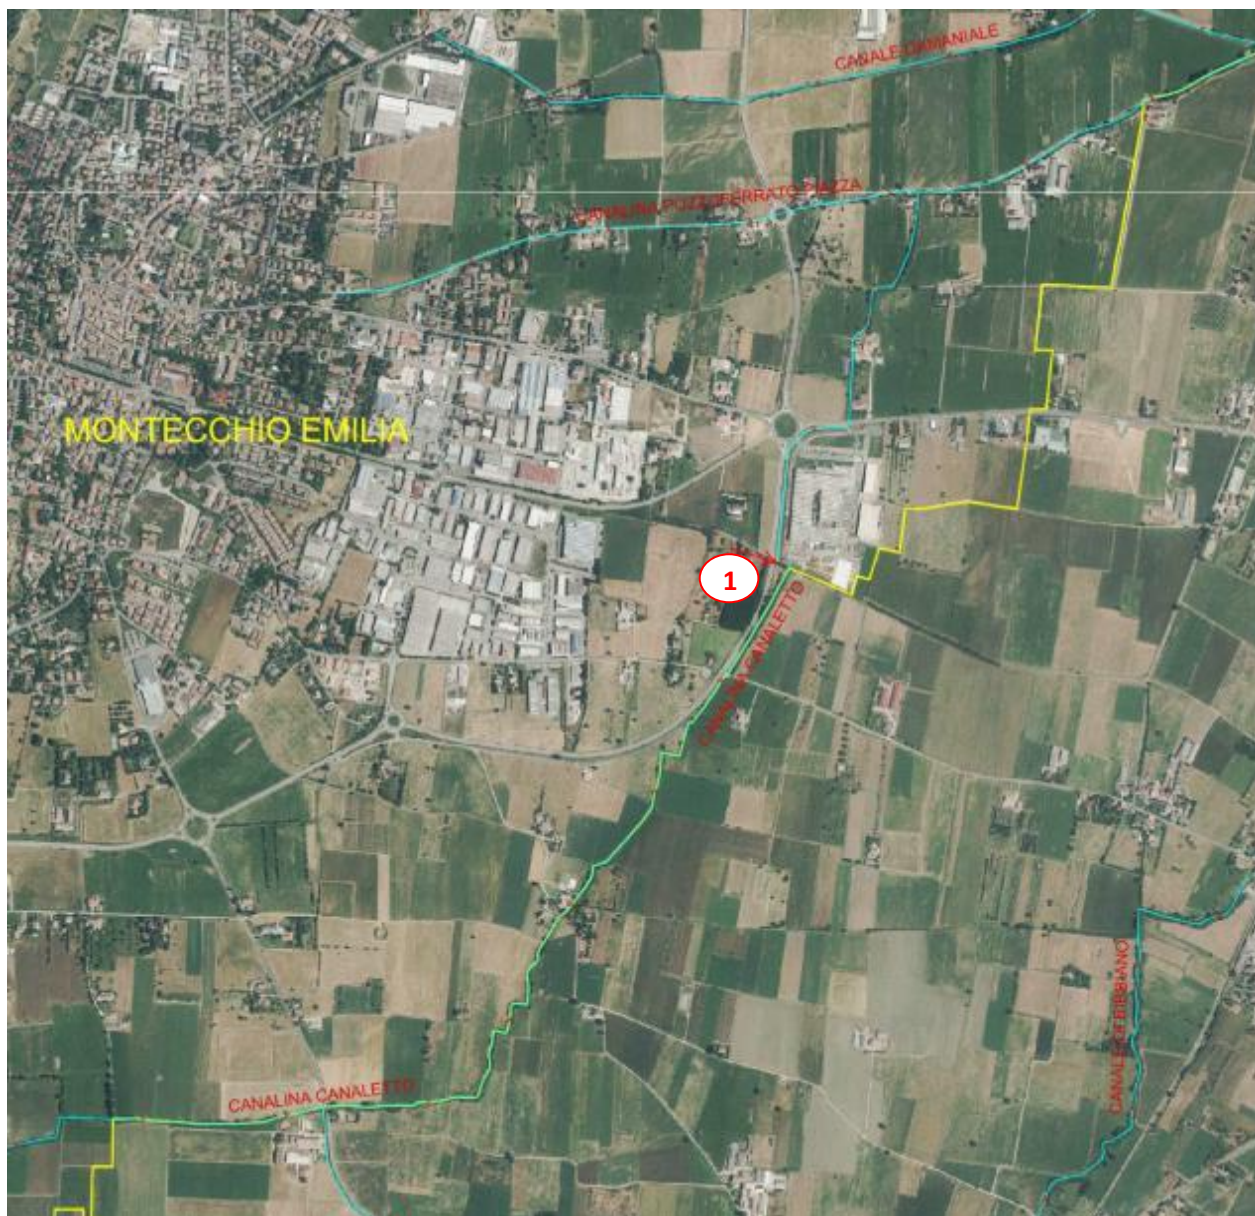
Figura 104 – Rio Canaletto – Punti critici in cui sono segnalate problematiche idrauliche e idromorfologiche.

| Rio | Punto | Problemi | | Criticità ecologiche | Soluzioni | | | COSTO TOTALE PUNTO CRITICO | COSTO TOTALE PUNTO CRITICO | EFFETTO ECOLOGICO ATTESO | COSTO TOTALE |
|---|---|---|---|---|---|---|---|---|---|---|---|
| Rio Canaletto | 1 | Si registrano esondazioni a causa della deviazione a 90° del Rio verso ovest | | Mancanza di vegetazione riparia; alveo banalizzato | (1) Diminuzione della pericolosità idraulica | Eliminazione della curva a 90° con scavo di un nuovo alveo e riforestazione dell'area | 200 | 31.442 | 1 | ALTO | 31.442 |

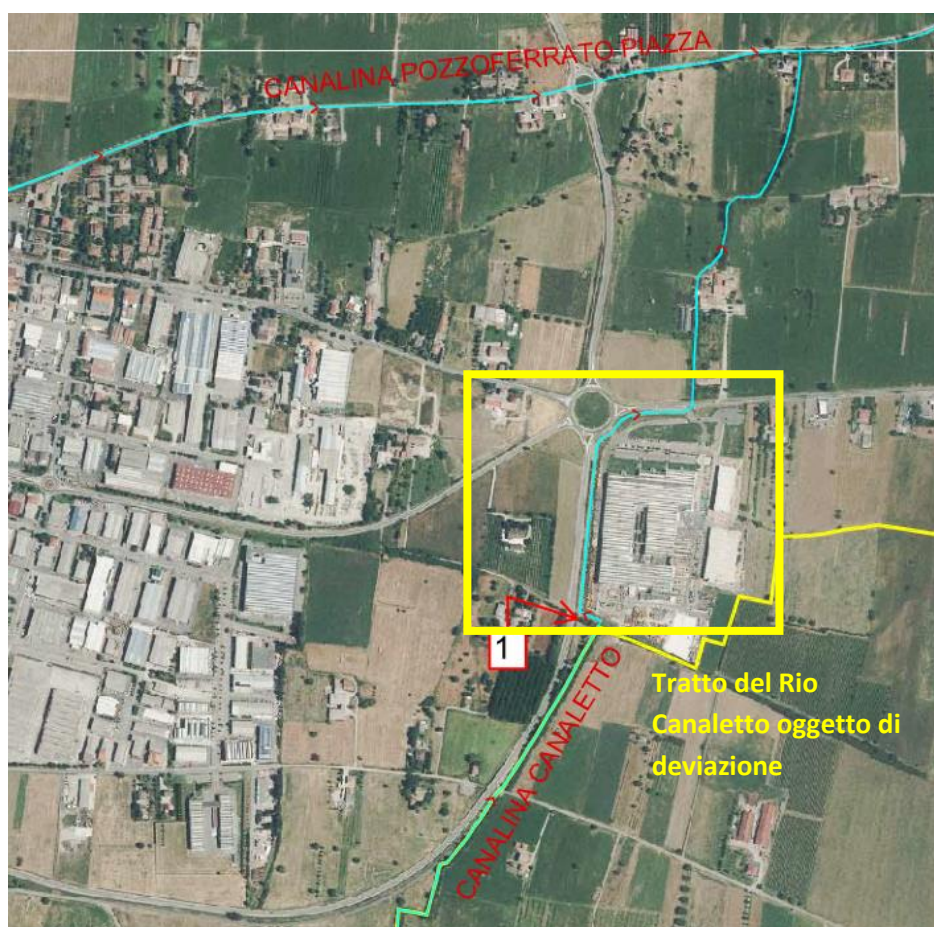
Il Rio Canaletto nella zona di attraversamento della nuova area industriale di Montecchio Emilia (Figura 108) è stato deviato con una curva a 90° contestualmente alla costruzione di nuovi insediamenti industriali e della nuova strada provinciale; nell'Aprile 2013 inoltre il piazzale dell'area è stato protetto con pannelli posti lungo la recinzione per evitare l'ingresso delle acque in corrispondenza della curva ad angolo retto sopra segnalata. In questo punto si registrano esondazioni del rio a causa della nuova conformazione assunta.

Figura 106 - Punto critico 1 del Rio Canaletto. Si nota, ove indicato con "1", il punto di deviazione del rio con una curva a 90° verso sinistra, al fine di permettere l'edificazione dell'area industriale presente in foto subito a valle della curva.

La situazione di criticità idraulica può essere affrontata mediante un intervento di tipo integrato idraulico-ambientale, basato sull'allontanamento dell'alveo dal bene esposto soggetto ad inondazioni da parte del Rio, tramite lo scavo in sinistra idraulica di un nuovo alveo e il riempimento del precedente e successiva riforestazione dell'area (Figura 107).

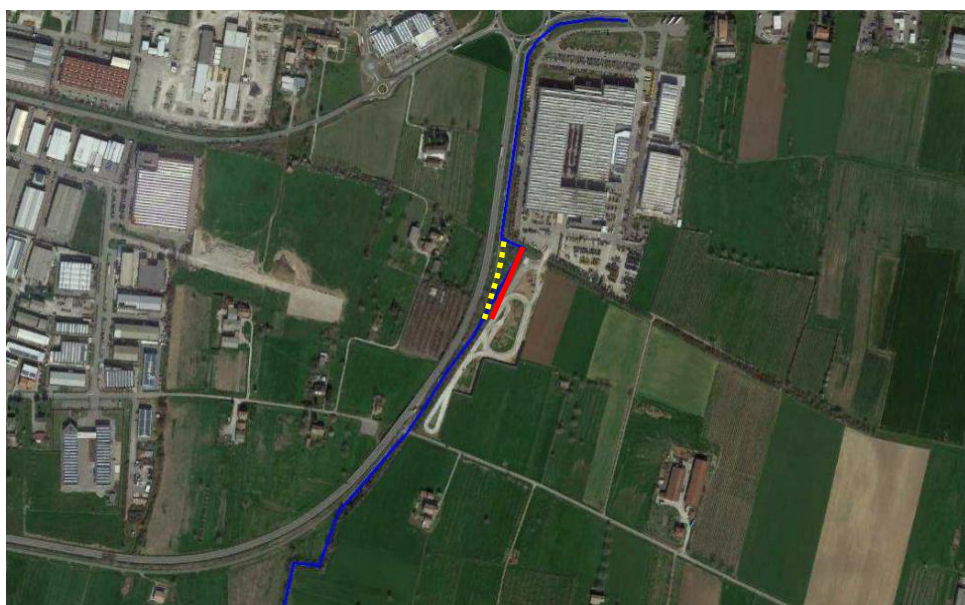
Figura 108 - Allontanamento della corrente dal bene esposto mediante scavo di un nuovo canale principale (in giallo) e ricopratura dell'originario (in rosso), con riforestazione dell'area.

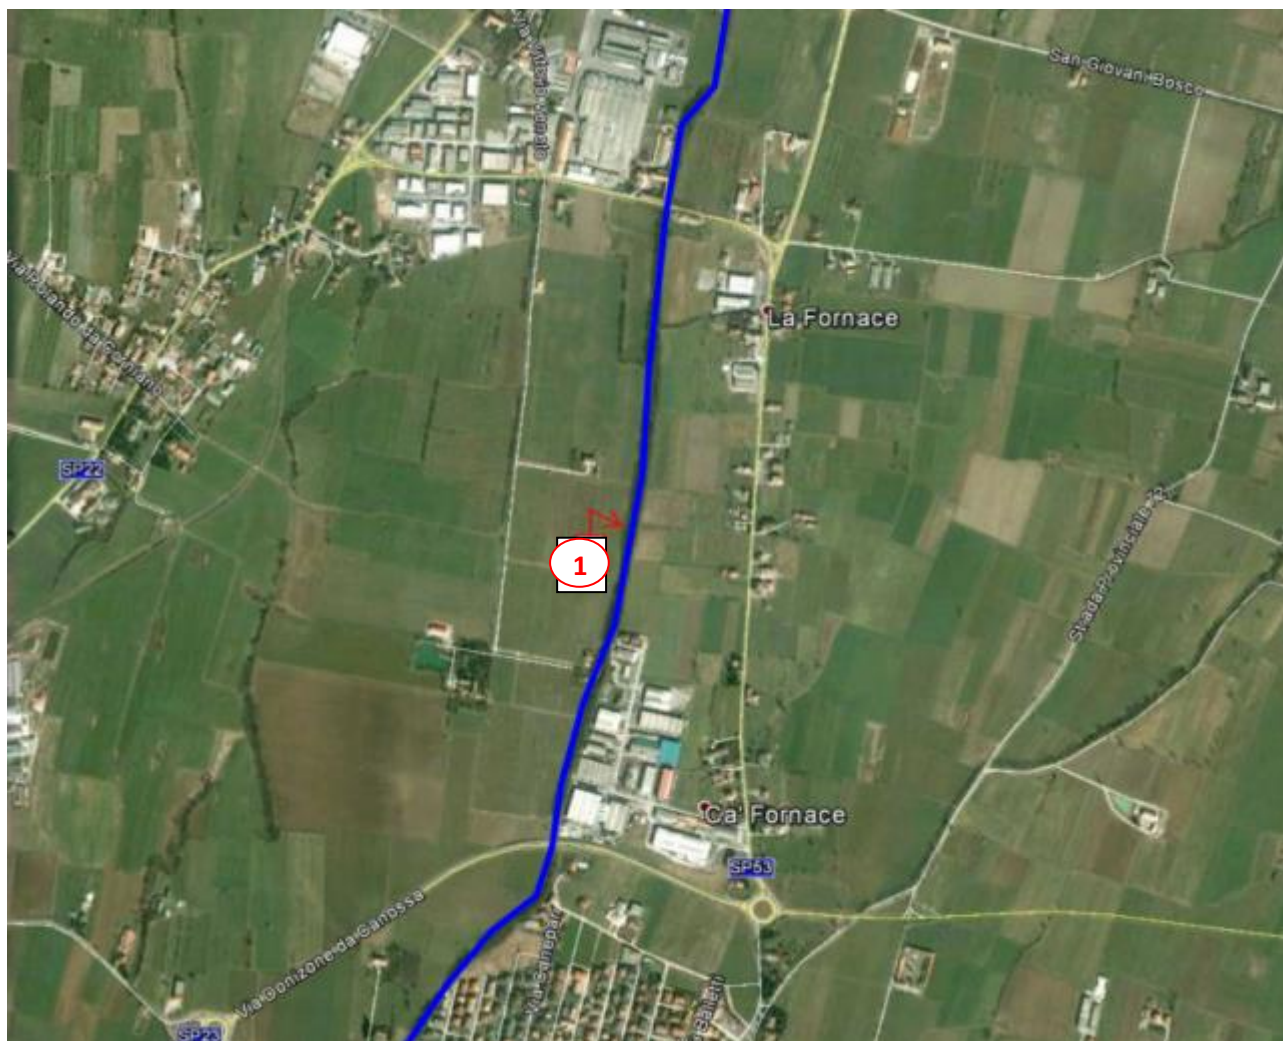
Figura 109 – Rio Enzola – Punti critici in cui sono segnalate problematiche idrauliche e idromorfologiche.

| Rio | Punto | Problemi | | Criticità ecologiche | Soluzioni | | | COSTO TOTALE PUNTO CRITICO | EFFETTO ECOLOGICO ATTESO | COSTO TOTALE |
|---|---|---|---|---|---|---|---|---|---|---|
| Rio Enzola | 1 | Allagamenti dovuto all'insufficienza idraulica del tratto arginato pensile | | Pensilità e banalizzazione dell'alveo; scarsa qualità della fascia riparia | (1) Diminuzione della pericolosità idraulica (2) Incremento della fascia riparia del Rio e delle siepi in ambito agricolo | Laminazione delle piene mediante servitù idraulica | | 118.632 | 2 | MEDIO |

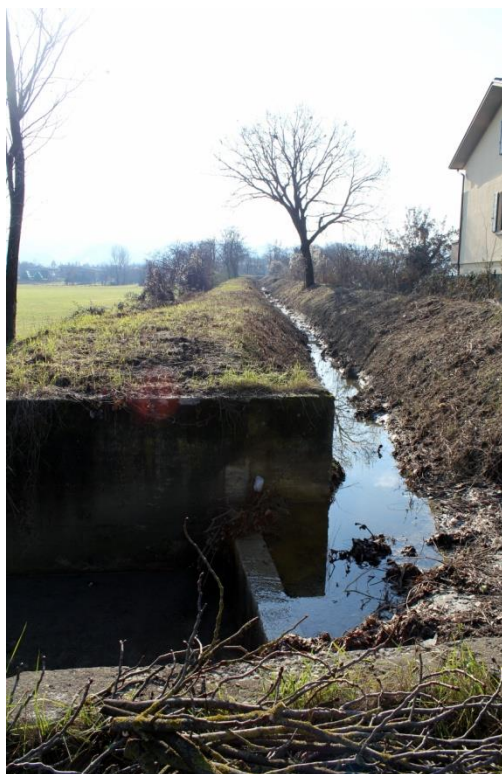
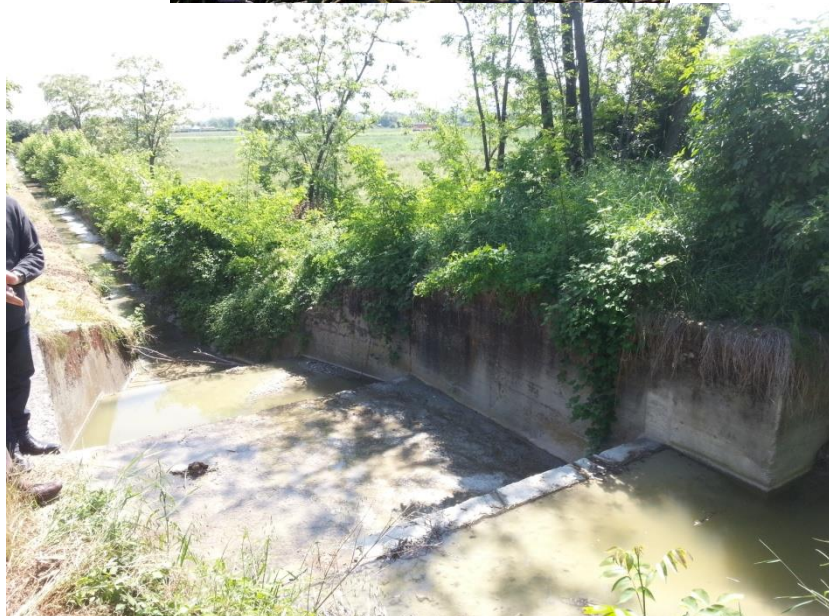
Il tratto tombato del Rio Enzola che attraversa l'abitato di Bibbiano (Figura 111) è stato realizzato con scatolari di diversi tipi e dimensioni, ha un'officiosità idraulica molto scarsa e tende ad intasarsi molto facilmente. Lo scolmatore del rio presente subito a monte del tratto tombato devia per buona parte le acque al di fuori del centro urbano ed è diventato sostanzialmente il corso principale dell'Enzola (Figura 112), anche in considerazione del fatto che l'ingresso al tratto tombato è quasi completamente ostruito. L'abbassamento del fondo del Rio Enzola previsto a monte dello scolmatore nell'ambito del progetto di riqualificazione del rio più sopra menzionato non potrà inoltre che aumentare questa tendenza, prevedendo un abbassamento del fondo del rio di circa 30 cm.

**Figura 112 - Punto critico 1 del Rio Enzola. Vista del Rio Enzola verso monte, prima dell'imbocco nel tratto tombinato (in alto) e vista della parte iniziale dello scolmatore (in basso).**

La situazione di pericolosità idraulica causata dalla pensilità del Rio Enzola e dalla sezione idraulica non sufficiente è già stata in parte risolta con gli interventi realizzati nell'ambito del LIFE RII; si ritiene in ogni caso opportuno procedere ad un'ulteriore diminuzione della pericolosità idraulica del rio mediante la messa a disposizione di aree per l'esondazione delle piene in corrispondenza di bassure già presenti in destra idraulica a monte del Comune di Bibbiano (Figura 113). In questo caso l'intervento ha finalità

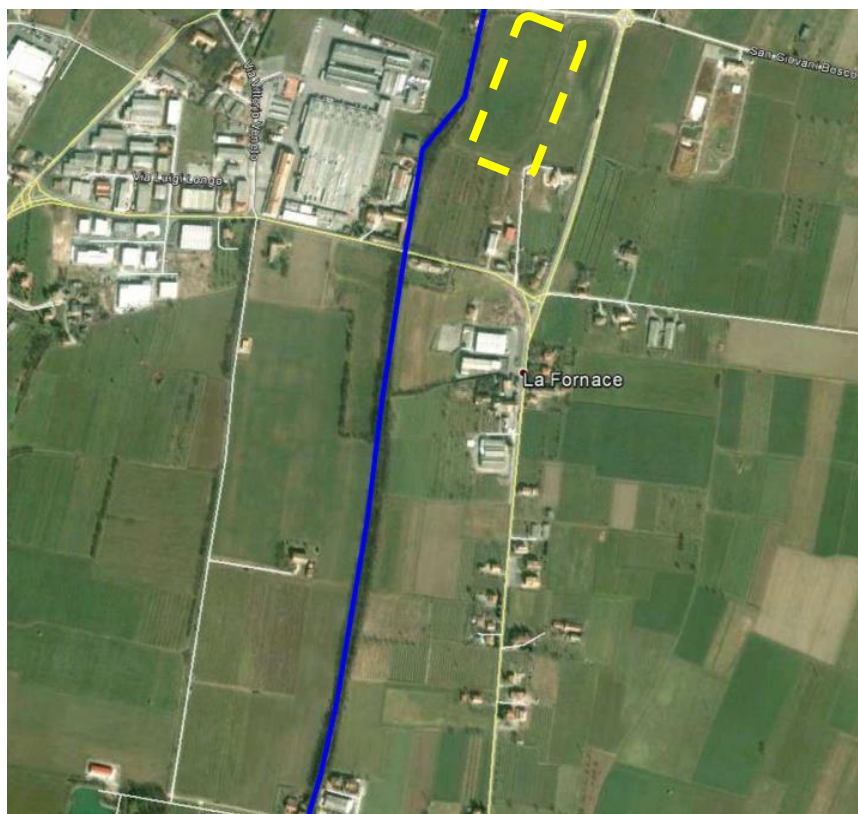
Figura 114 – Laminazione delle piene in un'area adibita all'accumulo delle acque, "acquisita" mediante servitù idraulica (in verde l'argine di contenimento forestato da realizzarsi a chiusura delle bassure presenti lungo il perimetro dell'area).

L'ipotesi di intervento è illustrata a livello planimetrico di massima in Figura 114 e richiederà di essere approfondita per valutare la fattibilità tecnica, amministrativa e vincolistica e i pro e contro tecnici, economici ed ecologici per poter determinare la strada da seguire.

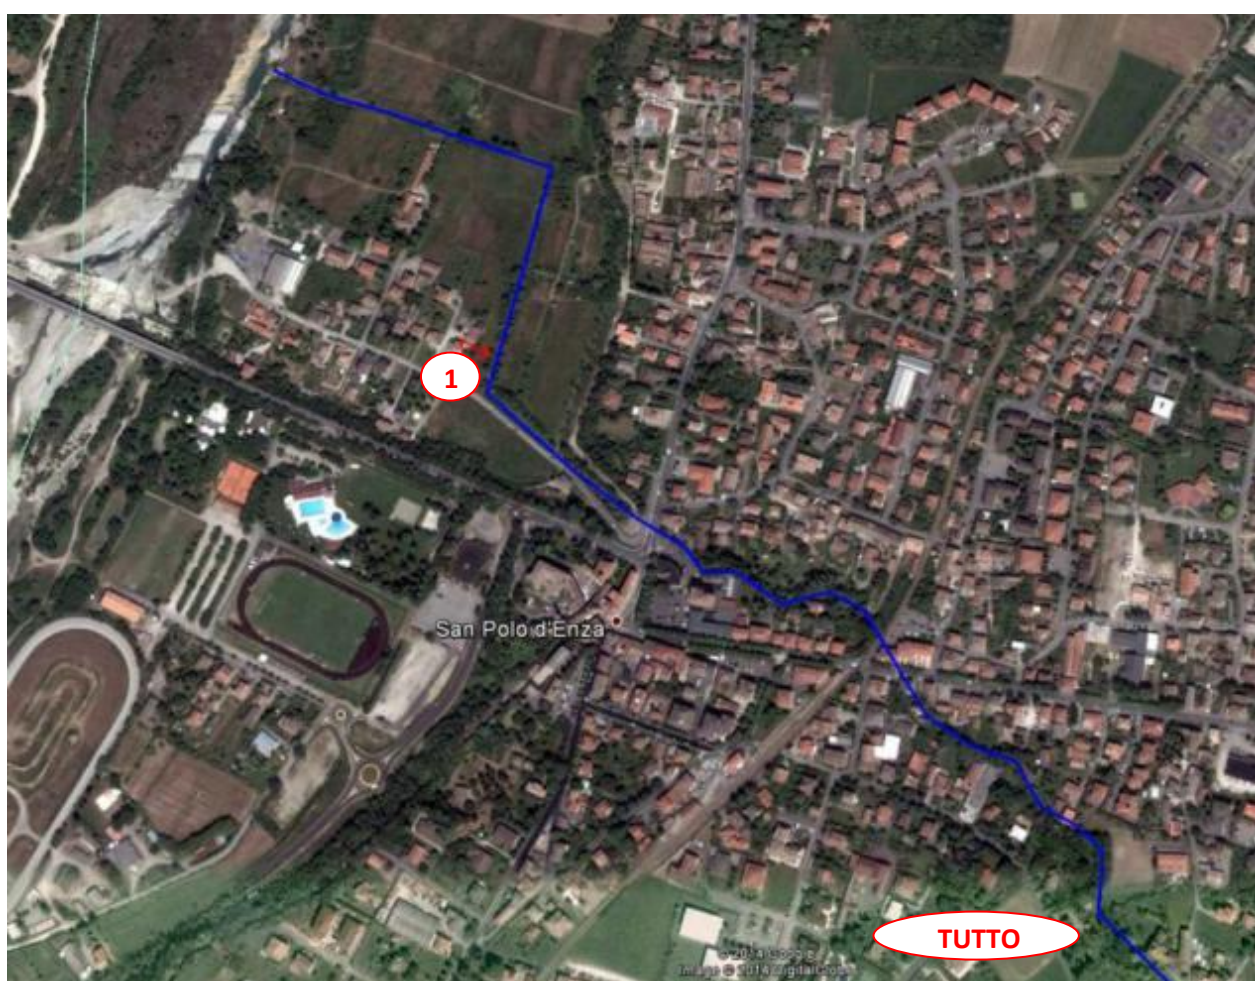
Le problematiche del Rio Bertolini sono state affrontate in larga parte durante il progetto di riqualificazione idraulico-ambientale realizzata nell'ambito del LIFE+ RII; con il presente lavoro si segnala una problematica idraulica residua che riguarda il tratto terminale arginato pensile del corso d'acqua (Figura 115), sintetizzata nella tabella seguente.

Figura 115 – Rio Bertolini – Punto critico in cui sono segnalate problematiche idrauliche e idromorfologiche.

| | Punto critico | Problemi | | Criticità ecologiche | Soluzioni | | | COSTO TOTALE PUNTO CRITICO | PRIORITA' | EFFETTO ECOLOGICO ATTESO | COSTO TOTALE |
|---|---|---|---|---|---|---|---|---|---|---|---|
| Rio Bertolini | 1 | Esondazioni nel tratto terminale del rio, arginato pensile | | | (1) Diminuzione della pericolosità idraulica<br>(2) Incremento della valenza ecologica del Rio | Laminazione delle piene (cassa di espansione) | | 21.440 | 1 | MEDIO | 22.780 |

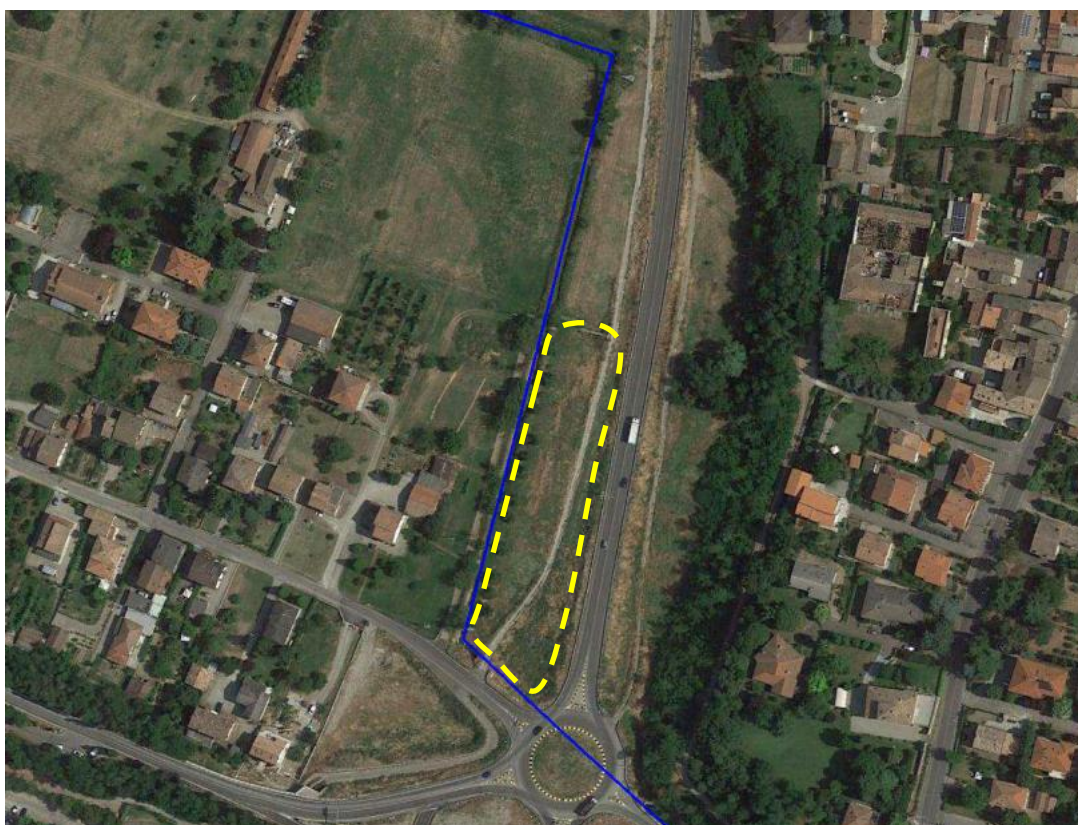
Figura 119 - Cassa di espansione da realizzarsi in una area attualmente ribassata e delimitata da rilevati arginali, stradali e murari (in giallo), mediante modifica dell'arginatura presente in destra idraulica al fine di realizzare le opere di immissione e di uscita delle acque.

L'ipotesi di intervento è illustrata a livello planimetrico di massima in Figura 119 e richiederà di essere approfondita per valutare la fattibilità tecnica, amministrativa e vincolistica e i pro e contro tecnici, economici ed ecologici per poter determinare la strada da seguire.

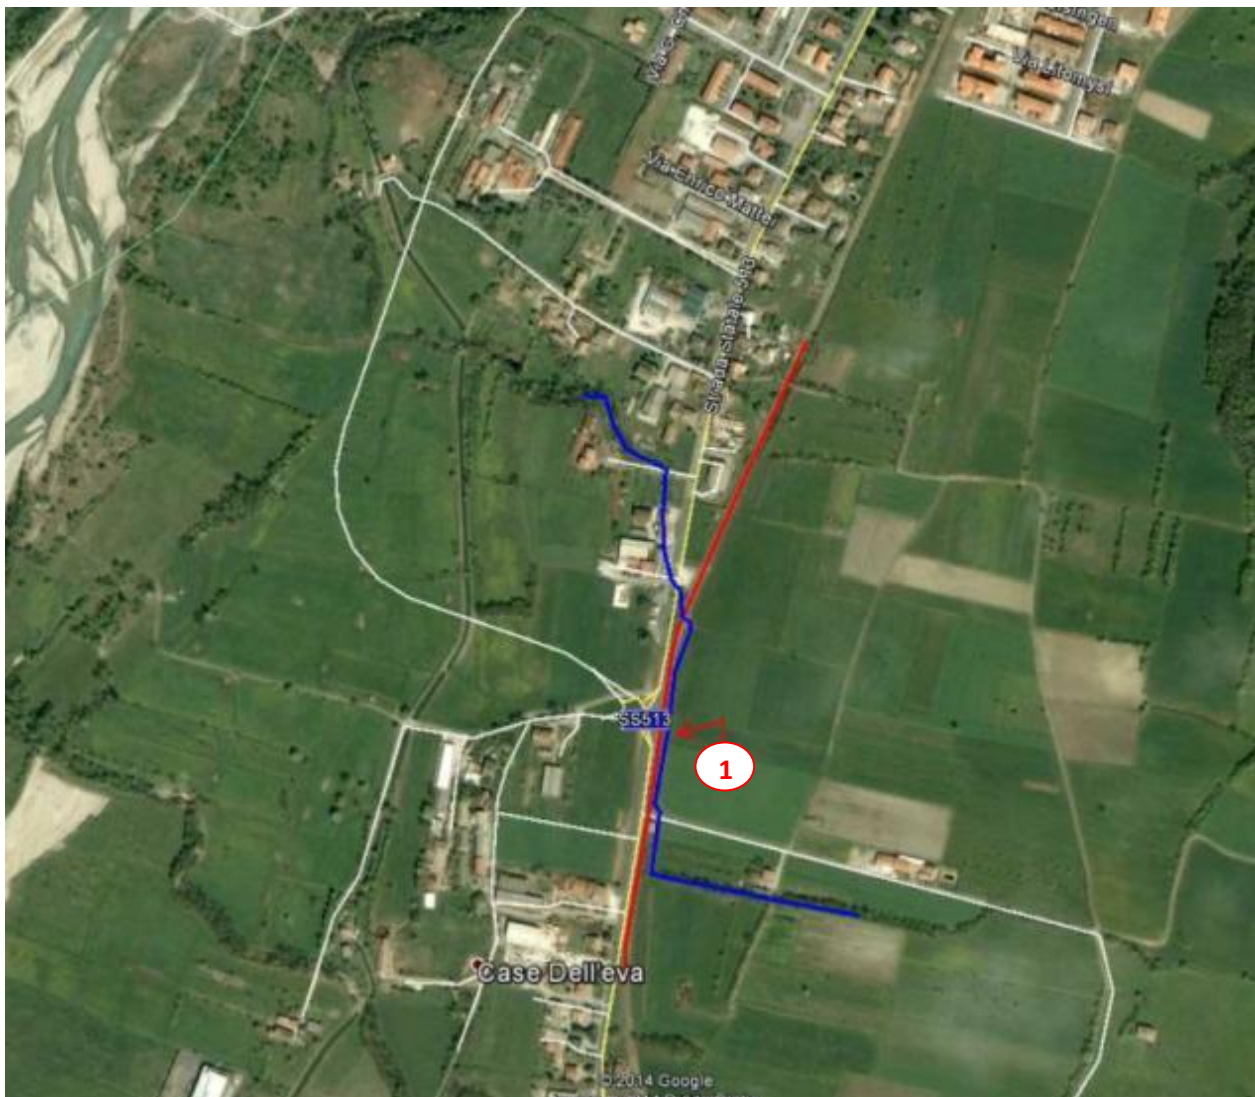
Figura 121 – Rio Fontaneto – Punto critico in cui sono segnalate problematiche idrauliche e idromorfologiche.

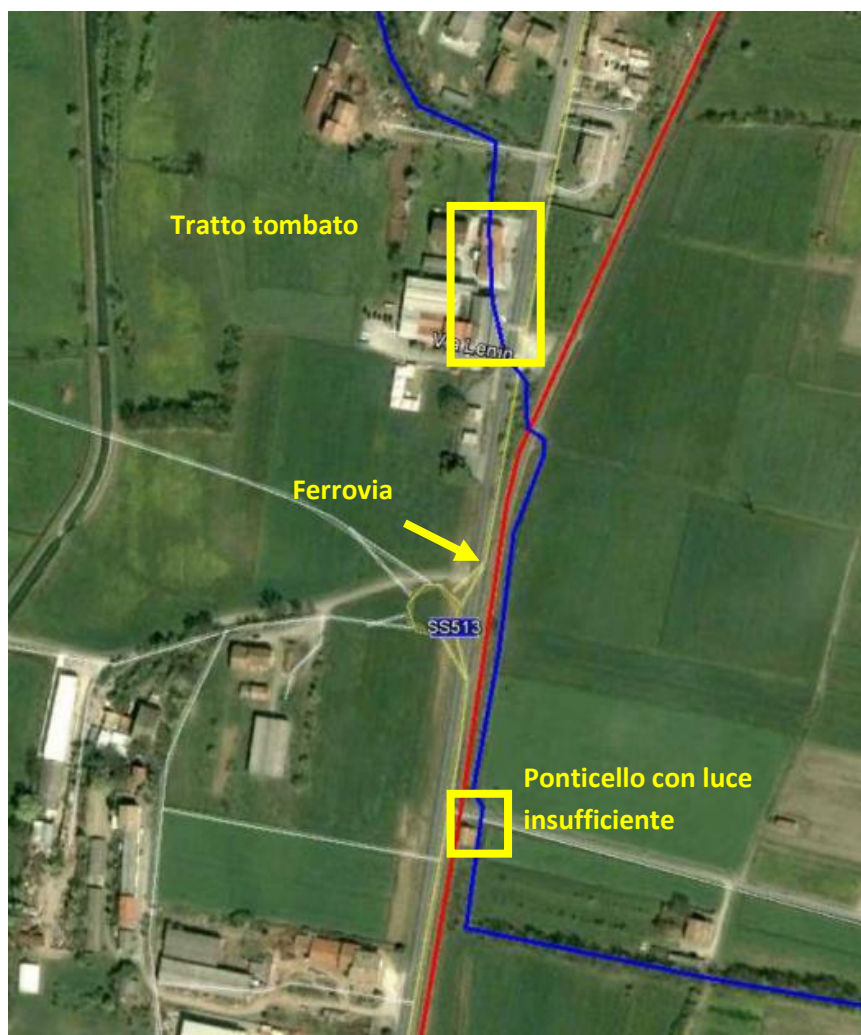
In questo tratto il rio affianca un rilevato ferroviario che è soggetto a potenziali esondazioni tra un ponticello con luce insufficiente a monte e il tratto tombato posto poco più a valle.

Figura 122 - Punto critico 1 del Rio Fontaneto. Tratto che affianca la ferrovia e che è soggetto a potenziali esondazioni tra un ponticello con luce insufficiente a monte e il tratto tombato posto poco più a valle.

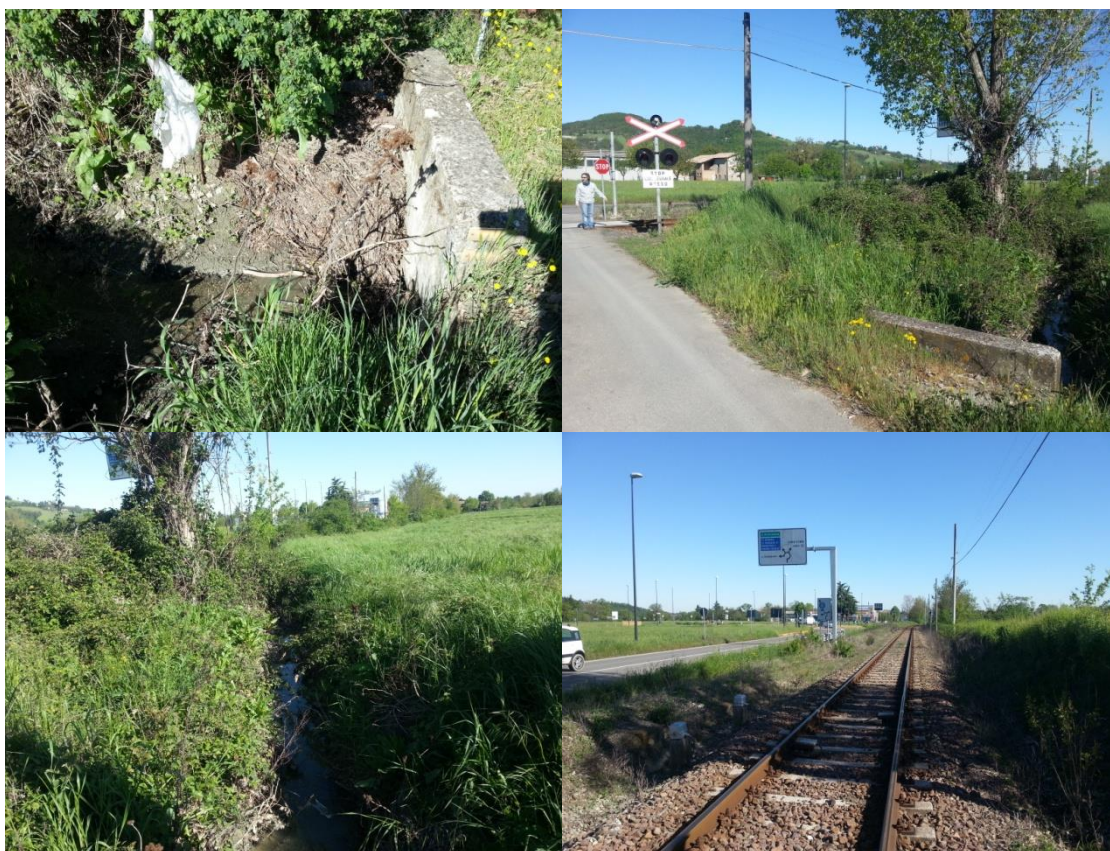
Figura 123 - Punto critico 1 del Rio Fontaneto. In alto a sinistra: imbocco occluso del ponticello; in alto a destra: rio a valle del ponticello, con la ferrovia in sinistra; in basso a sinistra: vegetazione presente lungo il tratto di rio a valle del ponticello; in basso a destra: ferrovia e, a destra, rilevato arginale in sinistra idraulica del rio.

La problematica idraulica è generata essenzialmente dall'insufficienza idraulica della luce del ponticello esistente, il quale richiede di essere adeguato al fine di evitare il sormonto dello stesso con allagamento della ferrovia (Figura 124).
